Rapport de mission de repérage des matériaux et produits contenant de l'amiante avant réalisation de travaux

16 SQUARE PAUL ELUARD

MODULE 31LB60103
77610 FONTENAY TRESIGNY

RAPPORT N° :	31LB60103	Laboratoire d'Analyses :	ITGA
Repérage réalisé le :	05/02/2019	Adresse laboratoire :	3 RUE ARMAND HERPIN LACROIX - CS 46537 35065 RENNES CEDEX
Accompagnateur :		Numéro d'accréditation :	1-5967
Par :	Yoann IMBERT	Organisme d'assurance professionnelle :	AXA France
N° certificat :	17-1019	Adresse assurance :	313 Terrasses de l'Arche 92727 NANTERRE CEDEX
Date d'obtention :	22/11/2017	N° de contrat d'assurance :	10158549604
Organisme certificateur	ABCIDIA Domaine de Saint Paul - Bat A6 102 route de Limours - 78470 SAINT- REMY-LES-CHEVREUSE	Date de validité :	31/12/2019

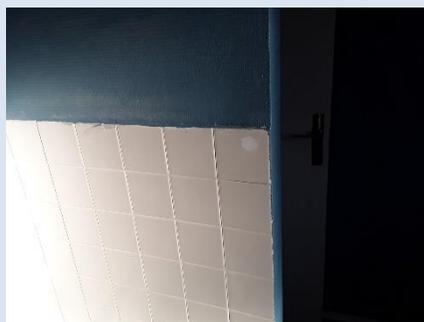
EMPLACEMENT

PRELEVEMENT : 31LB60103P001			
NOM DU CLIENT	NUMERO DU DOSSIER		PIECE OU LOCAL
OPH77	31LB60103 05/02/2019		Salle de bains (RC)
ELEMENT	DESCRIPTIF DU LABORATOIRE	DATE DE PRELEVEMENT	NOM DE L'OPERATEUR
Faïence 1	Colle blanche en faible quantité en vrac	05/02/2019	IMBERT Yoann
LOCALISATION		RESULTAT	
Mur E		Fr1:Amiante non détecté

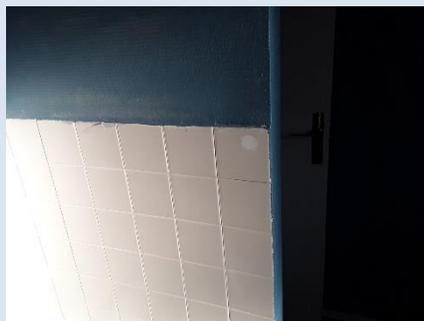
EMPLACEMENT

PRELEVEMENT : 31LB60103P001			
NOM DU CLIENT	NUMERO DU DOSSIER		PIECE OU LOCAL
OPH77	31LB60103 05/02/2019		Salle de bains (RC)
ELEMENT	DESCRIPTIF DU LABORATOIRE	DATE DE PRELEVEMENT	NOM DE L'OPERATEUR
Faïence 1	Carrelage	05/02/2019	IMBERT Yoann
LOCALISATION		RESULTAT	
Mur E		Fr2:Amiante non détecté

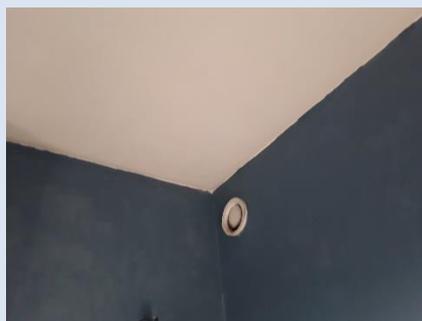
EMPLACEMENT

PRELEVEMENT : 31LB60103P002			
NOM DU CLIENT	NUMERO DU DOSSIER	PIECE OU LOCAL	
OPH77	31LB60103 05/02/2019	Salle de bains (RC)	
ELEMENT	DESCRIPTIF DU LABORATOIRE	DATE DE PRELEVEMENT	NOM DE L'OPERATEUR
Enduit / Peinture béton	Enduit plâtreux blanc en vrac + matériau beige en faible quantité non séparable + peintures multiples non séparable	05/02/2019	IMBERT Yoann
LOCALISATION		RESULTAT	
Plafond		Amiante non détecté

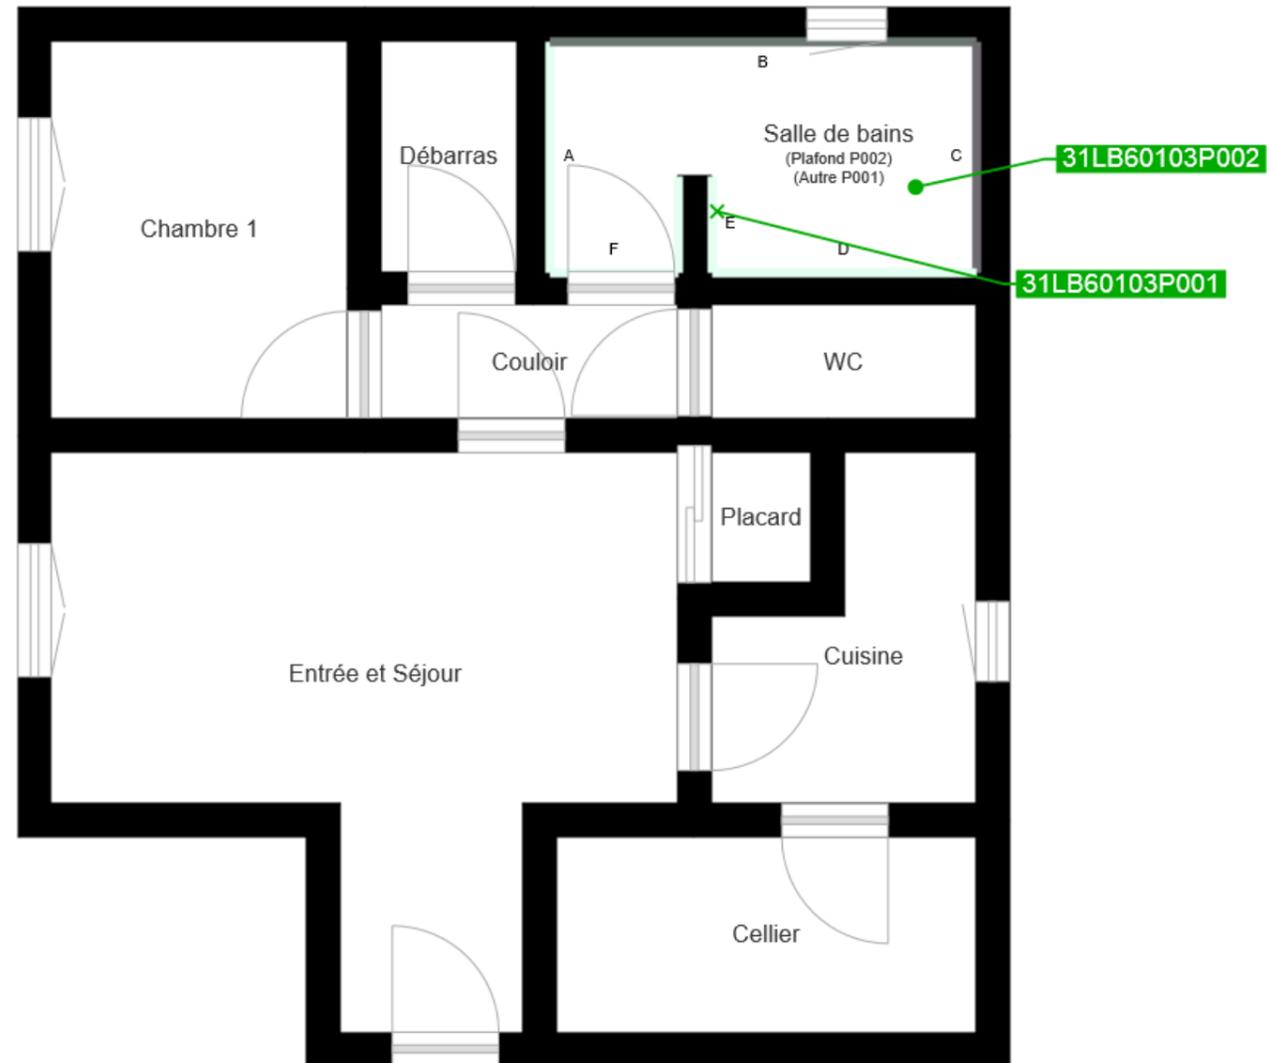
PIECE	ETAGE	JUSTIFICATION	VISITE	TRAVAUX
Entrée et Séjour	RC		OUI	CONCERNEE
Cellier	RC		OUI	CONCERNEE
Cuisine	RC		OUI	CONCERNEE
Placard	RC		OUI	CONCERNEE
Chambre 1	RC		OUI	CONCERNEE
Débarras	RC		OUI	CONCERNEE
Couloir	RC		OUI	CONCERNEE
WC	RC		OUI	CONCERNEE
Salle de bains	RC		OUI	CONCERNEE

PIECE	ETAG E	MUR 1	MUR 2	MUR3	MUR 4	PLANCHE R BAS	PLANCHE R HAUT	PORTE S	FENETRE 1	FENETRE 2
Entrée et Séjour	RC									
Cellier	RC									
Cuisine	RC									
Placard	RC									
Chambre 1	RC									
Débarras	RC									
Couloir	RC									
WC	RC									
Salle de bains	RC	Plaque de plâtre	Béton	Périphériques / Doublage (plaque de plâtre + isolant)			Dalle béton
