Rapport de mission de repérage des matériaux et produits contenant de l'amiante avant réalisation de travaux

20 SQUARE P. ELUARD LGT 3

77610 FONTENAY TRESIGNY

RAPPORT N° :	31LB80203	Laboratoire d'Analyses :	ITGA
Repérage réalisé le :	21/11/2017	Adresse laboratoire :	3 RUE ARMAND HERPIN LACROIX - CS 46537 35065 RENNES CEDEX
Accompagnateur :		Numéro d'accréditation :	1-5967
Par :	Mickaël JULIEN	Organisme d'assurance professionnelle :	ALLIANZ
N° certificat :	CPDI 4129	Adresse assurance :	Direction Opérations Entreprises 5C Esplanade Charles de Gaulle 33081 BORDEAUX CEDEX
Date d'obtention :	01/01/2017	N° de contrat d'assurance :	55897385
Organisme certificateur	I.CERT Parc Edonia - Bâtiment G - Rue de la Terre Victoria - 35760 SAINT-GREGOIRE	Date de validité :	31/12/2017

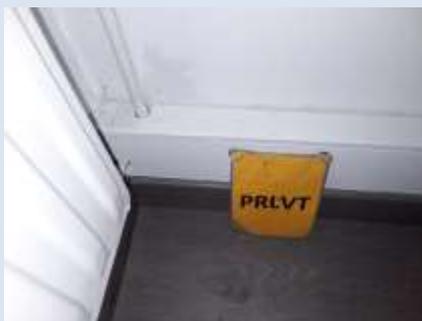
PRELEVEMENT : 31LB80203P001			
NOM DU CLIENT	NUMERO DU DOSSIER		PIECE OU LOCAL
OPH77	31LB80203 21/11/2017		Chambre 1
ELEMENT	DESCRIPTIF DU LABORATOIRE	DATE DE PRELEVEMENT	NOM DE L'OPERATEUR
Enduit / Peinture plaque de plâtre	Enduit plâtreux blanc en vrac + peinture non séparable + carton non séparable	21/11/2017	JULIEN Mickaël
LOCALISATION		RESULTAT	
Mur B		Amiante non détecté

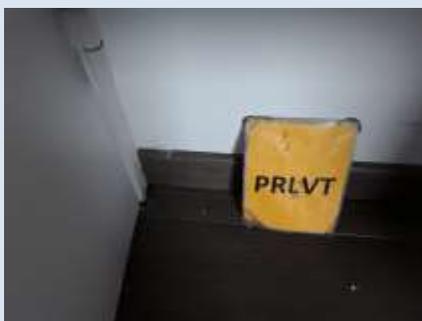
PRELEVEMENT : 31LB80203P002			
NOM DU CLIENT	NUMERO DU DOSSIER		PIECE OU LOCAL
OPH77	31LB80203 21/11/2017		Chambre 2
ELEMENT	DESCRIPTIF DU LABORATOIRE	DATE DE PRELEVEMENT	NOM DE L'OPERATEUR
Enduit / Peinture plaque de plâtre	Enduit plâtreux blanc en vrac + peinture non séparable + carton non séparable	21/11/2017	JULIEN Mickaël
LOCALISATION		RESULTAT	
Mur A		Amiante non détecté

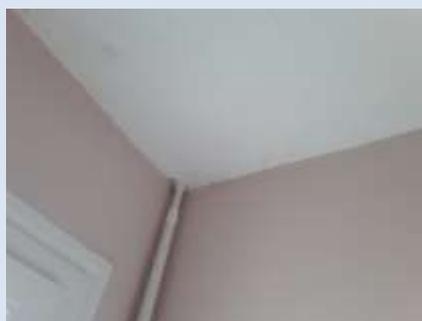
PRELEVEMENT : 31LB80203P003

NOM DU CLIENT	NUMERO DU DOSSIER	PIECE OU LOCAL	
OPH77	31LB80203 21/11/2017	Salle de bains	
ELEMENT	DESCRIPTIF DU LABORATOIRE	DATE DE PRELEVEMENT	NOM DE L'OPERATEUR
Enduit béton	Enduit plâtreux blanc en vrac + peinture avec fibres non séparable	21/11/2017	JULIEN Mickaël
LOCALISATION		RESULTAT	
Plafond		Amiante non détecté

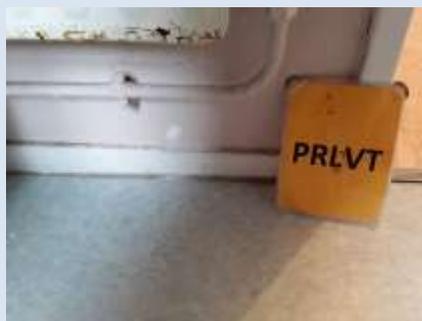
PRELEVEMENT : 31LB80203P004

NOM DU CLIENT	NUMERO DU DOSSIER	PIECE OU LOCAL	
OPH77	31LB80203 21/11/2017	Salle de bains	
ELEMENT	DESCRIPTIF DU LABORATOIRE	DATE DE PRELEVEMENT	NOM DE L'OPERATEUR
Enduit plaque de plâtre	Enduit plâtreux blanc en vrac + peintures multiples non séparable + carton non séparable	21/11/2017	JULIEN Mickaël
LOCALISATION		RESULTAT	
Mur D		Amiante non détecté

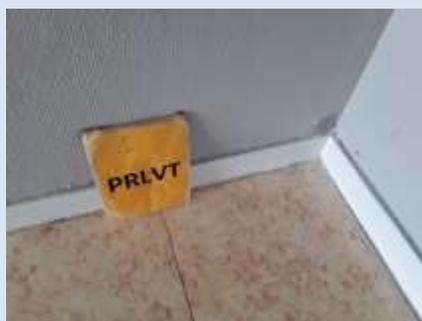
PRELEVEMENT : 31LB80203P005			
NOM DU CLIENT	NUMERO DU DOSSIER	PIECE OU LOCAL	
OPH77	31LB80203 21/11/2017	Séjour	
ELEMENT	DESCRIPTIF DU LABORATOIRE	DATE DE PRELEVEMENT	NOM DE L'OPERATEUR
Enduit béton	Enduit plâtreux blanc en vrac + peintures multiples avec fibres non séparable	21/11/2017	JULIEN Mickaël
LOCALISATION		RESULTAT	
Mur J		Amiante non détecté

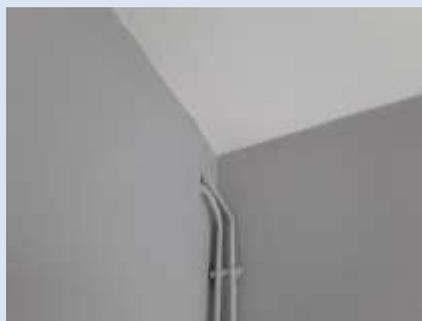
PRELEVEMENT : 31LB80203P006			
NOM DU CLIENT	NUMERO DU DOSSIER	PIECE OU LOCAL	
OPH77	31LB80203 21/11/2017	Séjour	
ELEMENT	DESCRIPTIF DU LABORATOIRE	DATE DE PRELEVEMENT	NOM DE L'OPERATEUR
Enduit béton	Enduit plâtreux blanc en vrac + peintures multiples non séparable	21/11/2017	JULIEN Mickaël
LOCALISATION		RESULTAT	
Plafond		Amiante non détecté

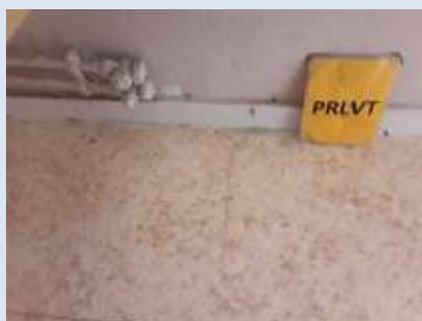
PRELEVEMENT : 31LB80203P008			
NOM DU CLIENT	NUMERO DU DOSSIER	PIECE OU LOCAL	
OPH77	31LB80203 21/11/2017	Cuisine	
ELEMENT	DESCRIPTIF DU LABORATOIRE	DATE DE PRELEVEMENT	NOM DE L'OPERATEUR
Enduit plaque de plâtre	Enduit plâtreux blanc en vrac + peintures multiples non séparable + carton non séparable	21/11/2017	JULIEN Mickaël
LOCALISATION		RESULTAT	
Mur C		Amiante non détecté	
EMPLACEMENT

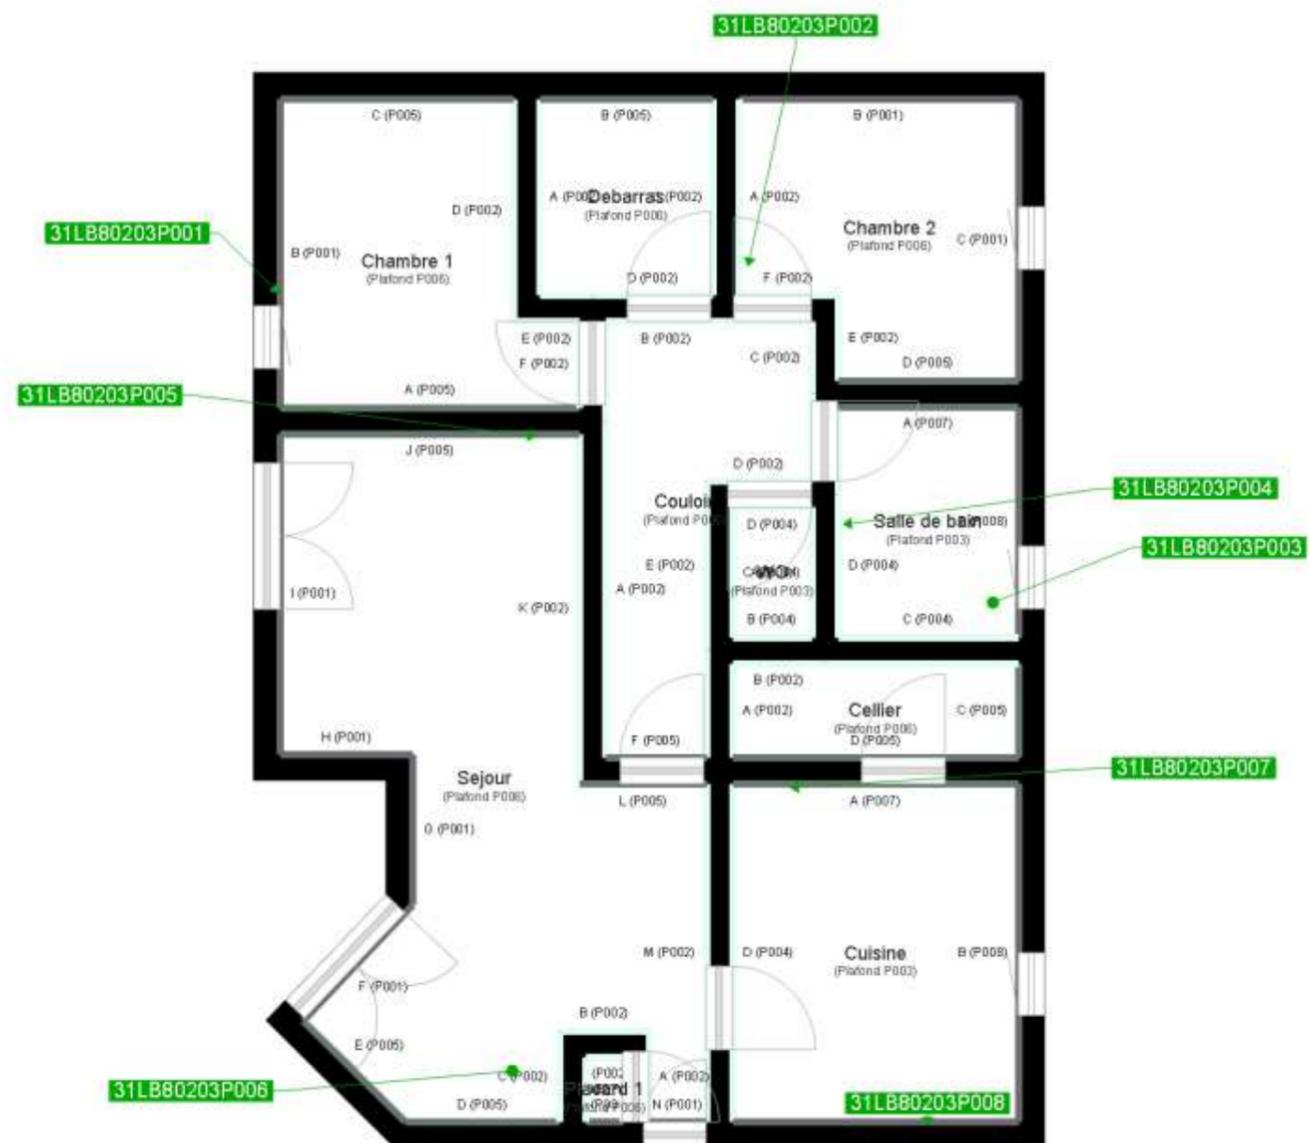
Murs périphériques / Plaques de plâtre
	Murs Bois
	Murs Brique
	Murs Béton brut
	Cloisons Plaques de plâtre
	Murs carreaux de plâtre
	Murs Béton / Enduit
	Murs porteurs et/ou mur de refend / Plaques de plâtre
	Murs périphériques / Doublage (plaque de plâtre + isolant)
	Torchis
	Murs Amiantés
	Murs Brique / Enduit
	Murs Brique plâtrière

- Prélèvements de sol amiantés
- Prélèvements de sol non amiantés
- Prélèvements de plafonds amiantés
- Prélèvements de plafonds non amiantés
- Prélèvements de murs amiantés
- Prélèvements de murs non amiantés
- X Autres types de prélèvements amiantés
- X Autres types de prélèvements non amiantés
