Rapport de repérage des matériaux et produits contenant de l'amiante avant réalisation de travaux dans un immeuble bâti

21, Square Paul Eluard - Logement 2 - ESC B9 - R+1
77610 FONTENAY TRESIGNY

<p>Date du rapport : 22/04/2020</p> <p>Date de visite : 16/03/2020</p> <p>Fait à : VILLEPINTE</p> <p>Référence du dossier : Diffus OPH77</p> <p>Référence du rapport : 31LB90102 22/04/2020 - 03:26</p> <p>Nombre de prélèvements : 6</p>	<p>Auteur du rapport : Mohamed HANNOU</p> <p>Fonction : Opérateur de repérage</p> <p>Certificat de compétence : n° CPDI4755</p> <p>Délivré par : I.CERT</p> <p>Contrat d'assurance : AXA France 313 Terrasses de l'Arche 92727 NANTERRE CEDEX</p>

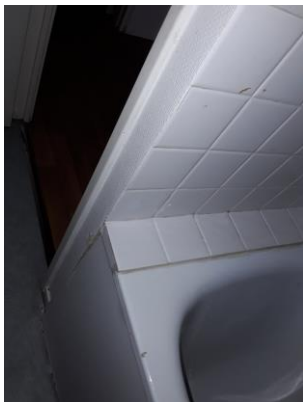
Identification : P006 (Fr1)
Pièce et étage : Salle de bains R+1
Localisation : Mur B
Parties d'ouvrages ou de composants : Autres (Colle faïence)
Descriptif Laboratoire : Carrelage
Résultat (justification) : Amiante non détectée (RESULTAT ANALYSE)

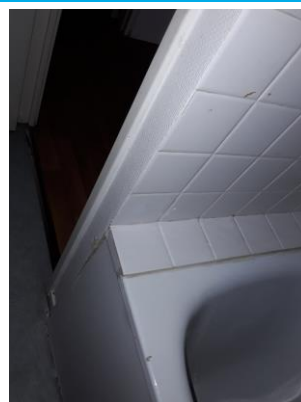
Identification : P006 (Fr2)
Pièce et étage : Salle de bains R+1
Localisation : Mur B
Parties d'ouvrages ou de composants : Autres (Colle faïence)
Descriptif Laboratoire : Colle beige + carton en faible quantité non séparable + couche plâtreuse blanche en faible quantité non séparable
Résultat (justification) : Amiante non détectée (RESULTAT ANALYSE)

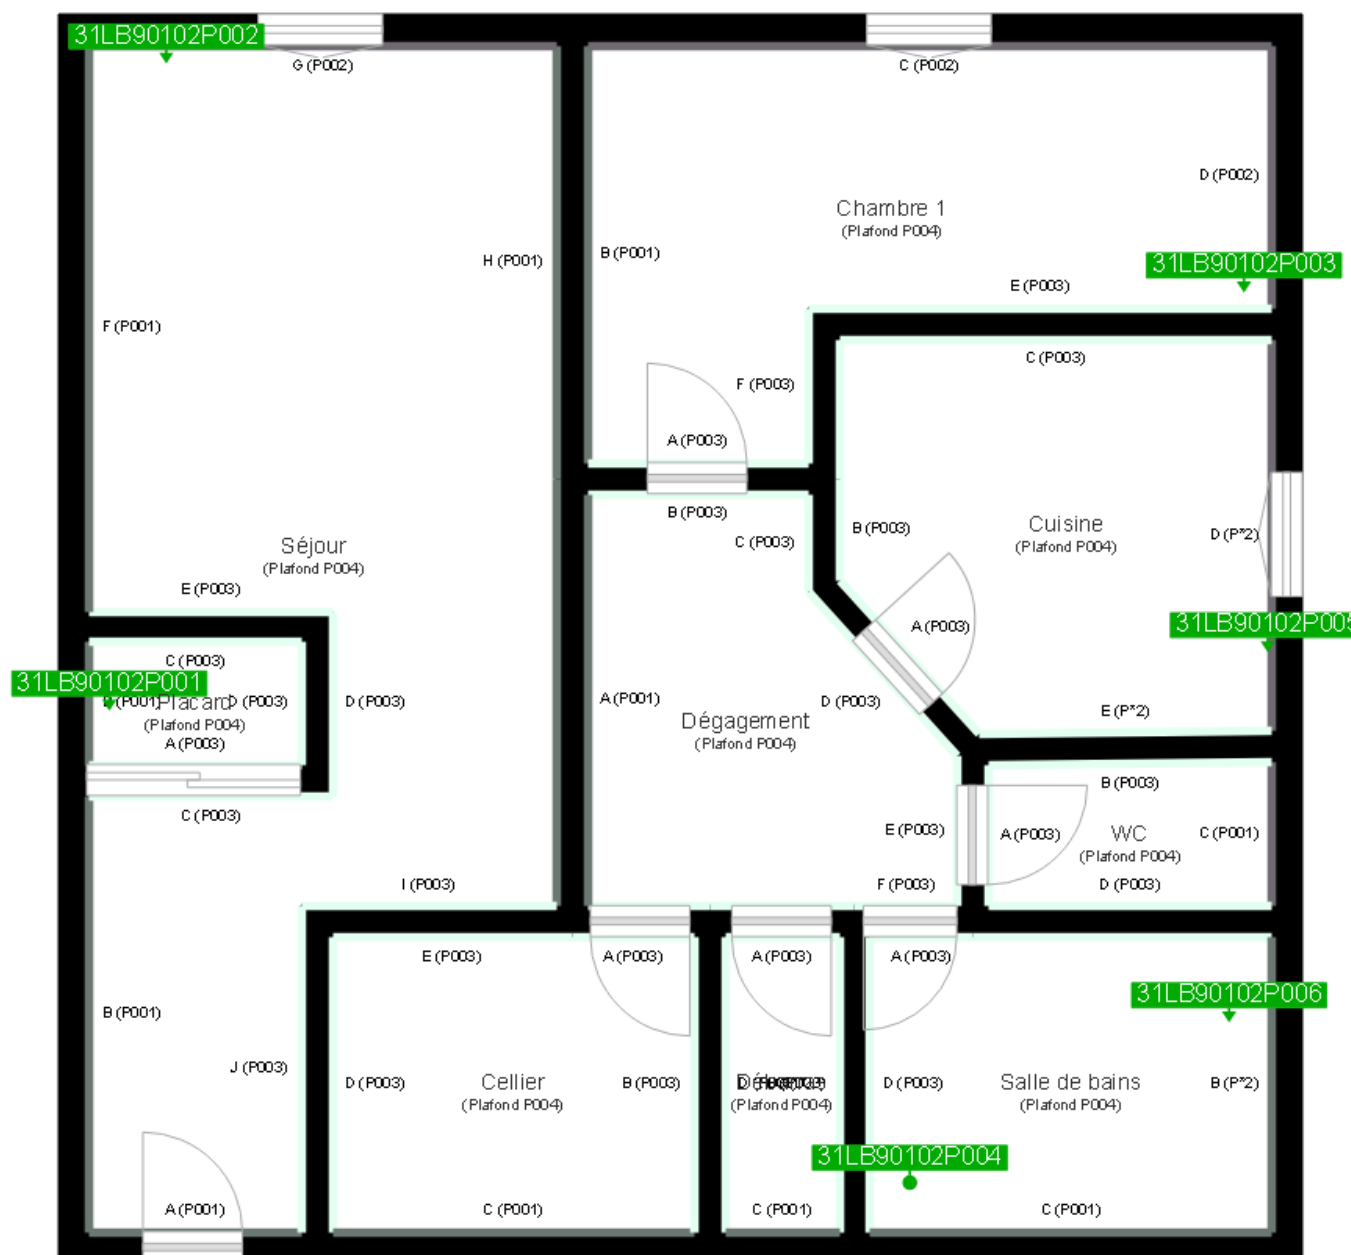
Légende des prélèvements :

- Prélèvement de sol amianté
- Prélèvement de sol non amianté
- Prélèvement de plafond amianté
- Prélèvement de plafond non amianté
- Prélèvement de mur amianté
- Prélèvement de mur non amianté
- Autre type de prélèvement amianté
- Autre type de prélèvement non amianté
- Sols amiantés
- Plafonds amiantés
- Sols et plafonds amiantés
