Rapport de repérage des matériaux et produits contenant de l'amiante avant réalisation de travaux dans un immeuble bâti

6 Square J. Mermoz - Logement 1 - RC
77610 FONTENAY TRESIGNY

Référence du dossier : Diffus OPH77

31LBI0001 31/01/2020 - 07:17

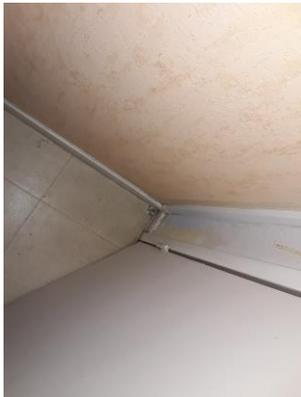
| Identification : P001 (Fr1) |

| Pièce et étage : Chambre 1 RC |
| Localisation : Sol |
| Parties d'ouvrages ou de composants : Autres (Dalle de sol) |
| Descriptif Laboratoire : Revêtement souple beige |
| Résultat (justification) : Amiante non détectée (RESULTAT ANALYSE) |

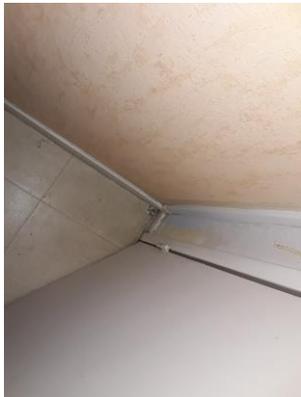
| Identification : P001 (Fr2) |

| Pièce et étage : Chambre 1 RC |
| Localisation : Sol |
| Parties d'ouvrages ou de composants : Autres (Dalle de sol) |
| Descriptif Laboratoire : Peinture |
| Résultat (justification) : Amiante non détectée (RESULTAT ANALYSE) |

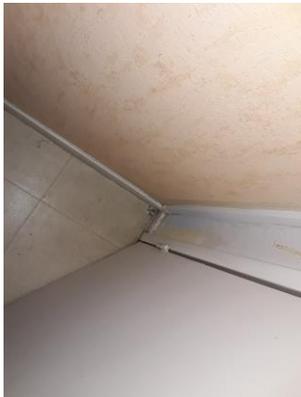
| Identification : P001 (Fr3) |

| Pièce et étage : Chambre 1 RC |
| Localisation : Sol |
| Parties d'ouvrages ou de composants : Autres (Dalle de sol) |
| Descriptif Laboratoire : Colle polymère jaune en faible quantité non séparable + dalle dure cassante beige |
| Résultat (justification) : Amiante détecté (RESULTAT ANALYSE) |

| Pièce et Etage | Ouvrage ou composant de la construction | Localisation | Partie d'ouvrage ou de composant à inspecter ou à sonder | Identification | Justification |
|---|---|---|--|---|---|
| Chambre 1 - RC | Autres | Sol | Dalle de sol | P001 (Fr3) | RESULTAT ANALYSE |
| Chambre 2 - RC | Autres | Sol | Dalle de sol | P001 (Fr3) | ZPSO |
