# Rapport de repérage des matériaux et produits contenant de l'amiante avant réalisation de travaux dans un immeuble bâti

2  
9 SQUARE J. MERMOZ  
77610 FONTENAY TRESIGNY

**Référence du dossier :** Diffus OPH77

31LBL0102 06/08/2020 - 05:39

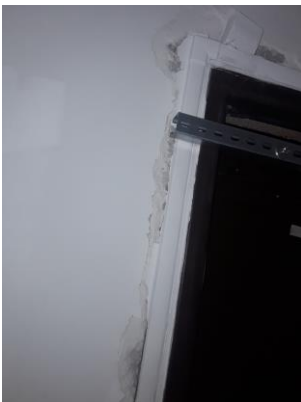
Identification : P003
Pièce et étage : Entrée R+1
Localisation : Mur A
Parties d'ouvrages ou de composants : Murs et cloisons maçonnés (Enduits à base de ciment projetés, lissés ou talochés)
Descriptif Laboratoire : Peintures multiples en vrac non séparable + matériau plâtreux blanc en vrac + matériau compact gris en vrac non séparable
Résultat (justification) : Amiante non détectée (RESULTAT ANALYSE)

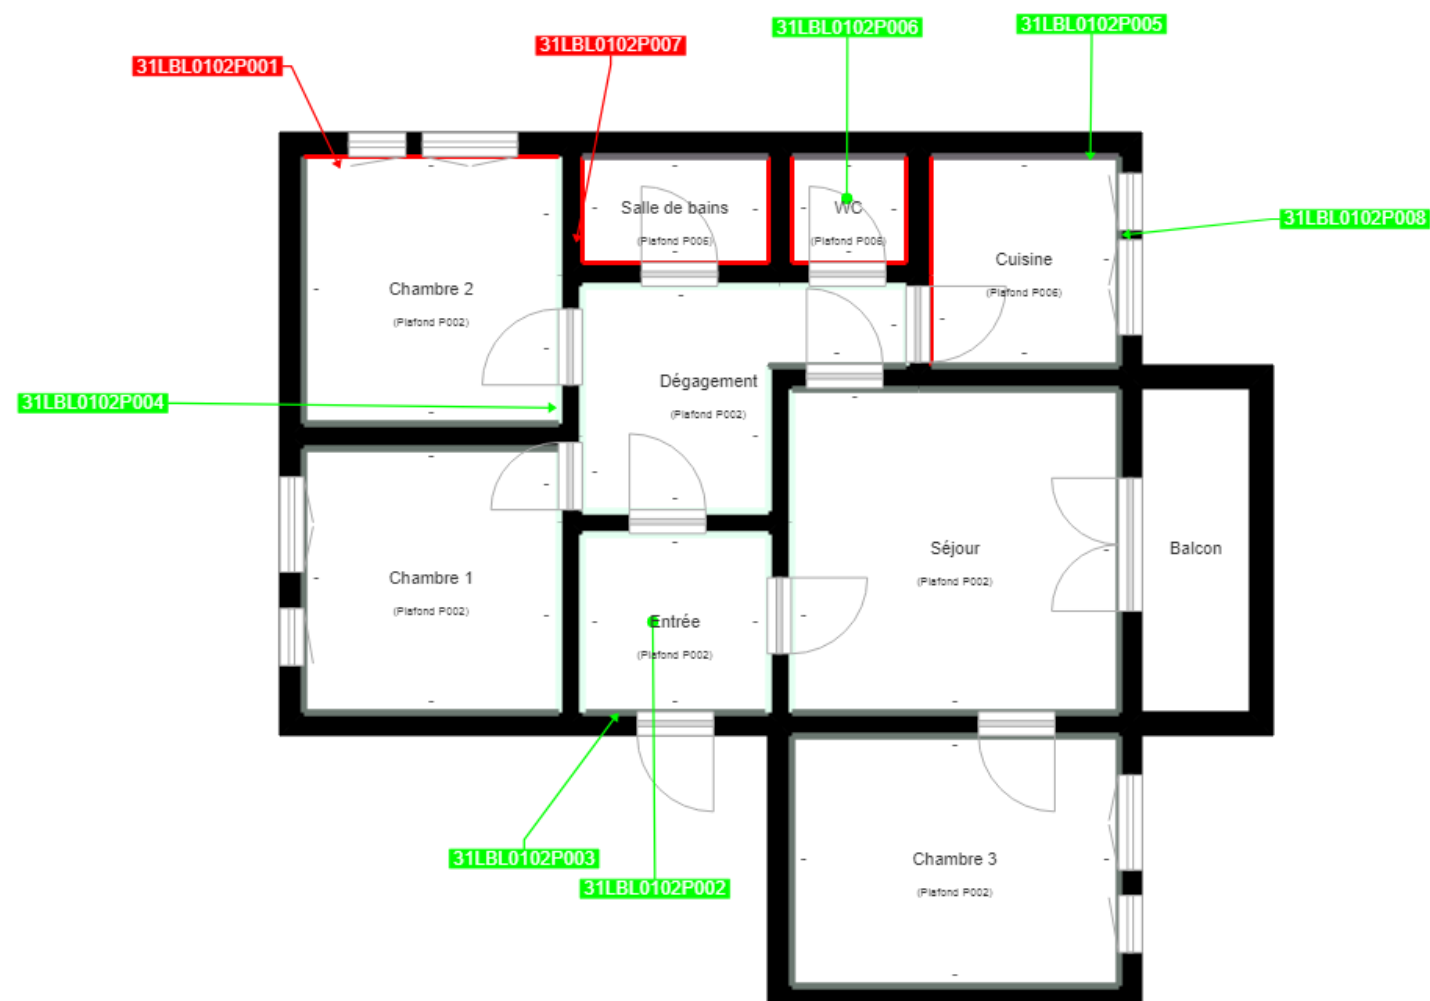
Prélèvement de sol amianté
 	Prélèvement de sol non amianté
 	Prélèvement de plafond amianté
 	Prélèvement de plafond non amianté
 	Prélèvement de mur amianté
 	Prélèvement de mur non amianté
 	Autre type de prélèvement amianté
 	Autre type de prélèvement non amianté
 	Sols amiantés
 	Plafonds amiantés
 	Sols et plafonds amiantés
