## Rapport de mission de repérage des matériaux et produits contenant de l'amiante avant réalisation de travaux

26 SQUARE PAUL ELUARD LGT 2

77610 FONTENAY TRESIGNY

RAPPORT N° :	31LCD0002	Laboratoire d'Analyses :	ITGA
Repérage réalisé le :	30/11/2017	Adresse laboratoire :	3 RUE ARMAND HERPIN LACROIX - CS 46537 35065 RENNES CEDEX
Accompagnateur :		Numéro d'accréditation :	1-5967
Par :	Mickaël JULIEN	Organisme d'assurance professionnelle :	ALLIANZ
N° certificat :	CPDI 4129	Adresse assurance :	Direction Opérations Entreprises 5C Esplanade Charles de Gaulle 33081 BORDEAUX CEDEX
Date d'obtention :	01/01/2017	N° de contrat d'assurance :	55897385
Organisme certificateur	I.CERT Parc Edonia - Bâtiment G - Rue de la Terre Victoria - 35760 SAINT-GREGOIRE	Date de validité :	31/12/2017

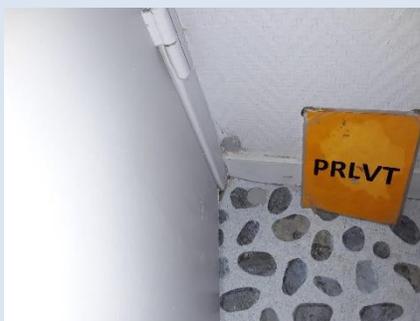
PRELEVEMENT : 31LCD0002P001			
NOM DU CLIENT	NUMERO DU DOSSIER	PIECE OU LOCAL	
OPH77	31LCD0002 30/11/2017	Salle de bains	
ELEMENT	DESCRIPTIF DU LABORATOIRE	DATE DE PRELEVEMENT	NOM DE L'OPERATEUR
Enduit béton	Enduit plâtreux blanc en vrac + peintures multiples avec couche en toile non séparable	30/11/2017	JULIEN Mickaël
LOCALISATION		RESULTAT	
Mur A		Amiante non détecté

Fraction Analysée	Technique analytique et date d'analyse	Résultat	Type d'amiante	Nb de préparations
▶ Enduit plâtreux blanc en vrac + peintures multiples avec couche en toile non séparable	META le 06/12/2017	Amiante non détecté	---	1

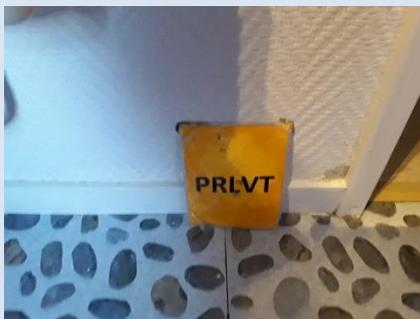
PRELEVEMENT : 31LCD0002P002			
NOM DU CLIENT	NUMERO DU DOSSIER	PIECE OU LOCAL	
OPH77	31LCD0002 30/11/2017	Salle de bains	
ELEMENT	DESCRIPTIF DU LABORATOIRE	DATE DE PRELEVEMENT	NOM DE L'OPERATEUR
Enduit plaque de plâtre	Enduit plâtreux blanc en vrac + peintures multiples avec couche en toile non séparable + carton non séparable	30/11/2017	JULIEN Mickaël
LOCALISATION		RESULTAT	
Mur D		Amiante non détecté

Fraction Analysée	Technique analytique et date d'analyse	Résultat	Type d'amiante	Nb de préparations
▶ Enduit plâtreux blanc en vrac + peintures multiples avec couche en toile non séparable + carton non séparable	META le 06/12/2017	Amiante non détecté	---	2

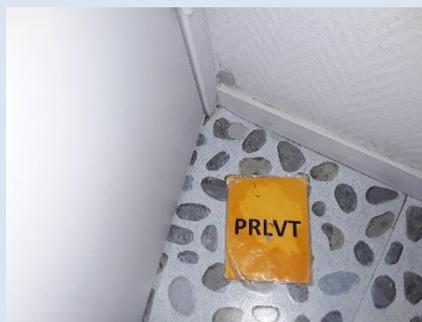
PRELEVEMENT : 31LCD0002P003

NOM DU CLIENT	NUMERO DU DOSSIER	PIECE OU LOCAL	
OPH77	31LCD0002 30/11/2017	Salle de bains	
ELEMENT	DESCRIPTIF DU LABORATOIRE	DATE DE PRELEVEMENT	NOM DE L'OPERATEUR
Dalle de sol	Revêtement souple gris + revêtement souple marron + colle polymère jaune non séparable + ragréage gris + matériau compact gris + peinture non séparable	30/11/2017	JULIEN Mickaël
LOCALISATION		RESULTAT	
Sol		Amiante non détecté

Fraction Analyisée	Technique analytique et date d'analyse	Résultat	Type d'amiante	Nb de préparations
▶ Revêtement souple gris + revêtement souple marron + colle polymère jaune non séparable + ragréage gris + matériau compact gris + peinture non séparable	META le 06/12/2017	Amiante non détecté	---	1

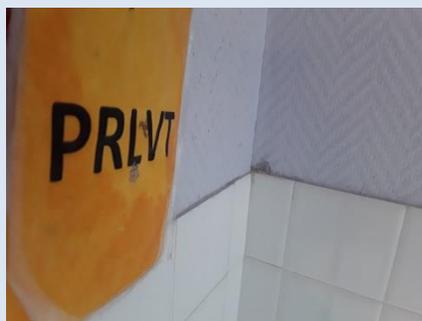
PRELEVEMENT : 31LCD0002P004

NOM DU CLIENT	NUMERO DU DOSSIER	PIECE OU LOCAL	
OPH77	31LCD0002 30/11/2017	Salle de bains	
ELEMENT	DESCRIPTIF DU LABORATOIRE	DATE DE PRELEVEMENT	NOM DE L'OPERATEUR
Enduit plaque de plâtre	Enduit plâtreux blanc en vrac + peintures multiples avec couche en toile non séparable + papier non séparable	30/11/2017	JULIEN Mickaël
LOCALISATION		RESULTAT	
Mur B		Amiante non détecté

Fraction Analyisée	Technique analytique et date d'analyse	Résultat	Type d'amiante	Nb de préparations
▶ Enduit plâtreux blanc en vrac + peintures multiples avec couche en toile non séparable + papier non séparable	META le 06/12/2017	Amiante non détecté	---	1

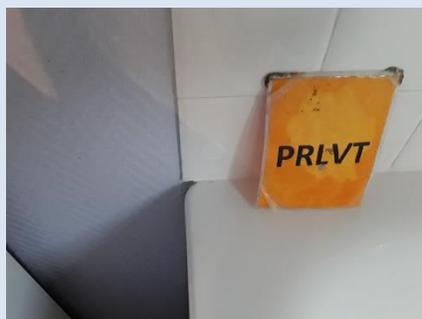
PRELEVEMENT : 31LCD0002P005			
NOM DU CLIENT	NUMERO DU DOSSIER	PIECE OU LOCAL	
OPH77	31LCD0002 30/11/2017	Salle de bains	
ELEMENT	DESCRIPTIF DU LABORATOIRE	DATE DE PRELEVEMENT	NOM DE L'OPERATEUR
Faïence 1	Colle beige + couche plâtreuse blanche non séparable + carrelage	30/11/2017	JULIEN Mickaël
LOCALISATION		RESULTAT	
Mur A		Amiante non détecté	
EMPLACEMENT

Fraction Analyisée	Technique analytique et date d'analyse	Résultat	Type d'amiante	Nb de préparations
▶ Colle beige + couche plâtruse blanche non séparable + carrelage	META le 06/12/2017	Amiante non détecté	---	1

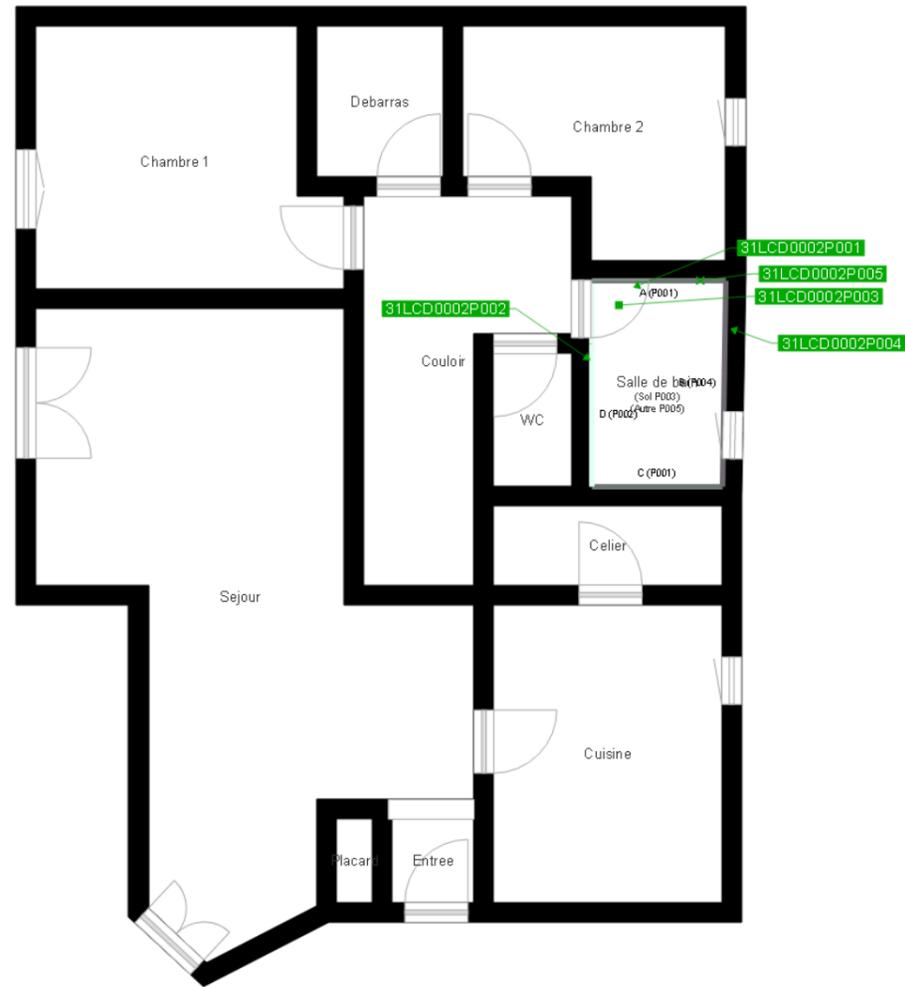
Murs périphériques / Plaques de plâtre
	Murs Bois
	Murs Brique
	Murs Béton brut
	Cloisons Plaques de plâtre
	Murs carreaux de plâtre
	Murs Béton / Enduit
	Murs porteurs et/ou mur de refend / Plaques de plâtre
	Murs périphériques / Doublage (plaque de plâtre + isolant)
	Torchis
	Murs Amiantés
	Murs Brique / Enduit
	Murs Brique plâtrière

- Prélèvements de sol amiantés
- Prélèvements de sol non amiantés
- Prélèvements de plafonds amiantés
- Prélèvements de plafonds non amiantés
- Prélèvements de murs amiantés
- Prélèvements de murs non amiantés
- Autres types de prélèvements amiantés
- Autres types de prélèvements non amiantés
