Rapport de mission de repérage des matériaux et produits contenant de l'amiante avant
réalisation de travaux

21 RUE A. LE NOTRE

77610 FONTENAY TRESIGNY

RAPPORT N° :	31PAU0000	Laboratoire d'Analyses :	ITGA
Repérage réalisé le :	07/08/2017	Adresse laboratoire :	3 RUE ARMAND HERPIN LACROIX - CS 46537 35065 RENNES CEDEX
Accompagnateur :		Numéro d'accréditation :	1-5967
Par :	Tristan BRUNOT	Organisme d'assurance professionnelle :	ALLIANZ
N° certificat :	CPDI 3541	Adresse assurance :	Direction Opérations Entreprises 5C Esplanade Charles de Gaulle 33081 BORDEAUX CEDEX
Date d'obtention :	06/08/2015	N° de contrat d'assurance :	55897385
Organisme certificateur	I.CERT PARC EDONIA - BAT G - RUE DE LA TERRE VICTORIA - 35760 SAINT GREGOIRE	Date de validité :	31/12/2017

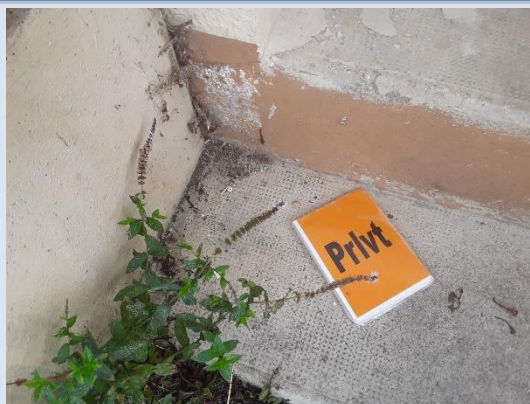
PRELEVEMENT : 31PAU0000P004		
NOM DU CLIENT	NUMERO DU DOSSIER	PIECE OU LOCAL
OPH 77	31PAU0000 07.08.2017	Façade
MATERIAU	DATE DE PRELEVEMENT	NOM DE L'OPERATEUR
Enduit, peinture	07/08/2017	BRUNOT Tristan
LOCALISATION		RESULTAT
Soubassement		Amiante non détectée

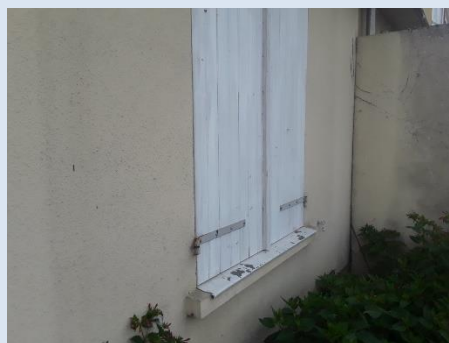
PRELEVEMENT : 31PAU0000P005		
NOM DU CLIENT	NUMERO DU DOSSIER	PIECE OU LOCAL
OPH 77	31PAU0000 07.08.2017	Façade avant
MATERIAU	DATE DE PRELEVEMENT	NOM DE L'OPERATEUR
Peinture	07/08/2017	BRUNOT Tristan
LOCALISATION		RESULTAT
Volet		Amiante non détectée
