Rapport de repérage des matériaux et produits contenant de l'amiante avant réalisation de travaux dans un immeuble bâti

2
2 SQUARE DE LA MADELEINE
ESCALIER AB
77220 TOURNAN EN BRIE

Date du rapport : 01/07/2020

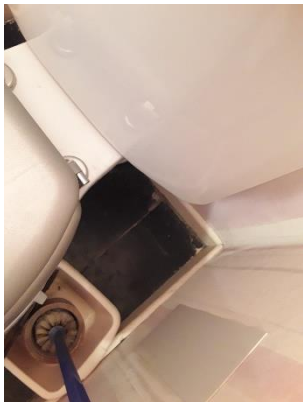
Identification : P003 (Fr1)

Pièce et étage : WC R+1

Localisation : Sol

Parties d'ouvrages ou de composants : Autres (Dalle de sol)

Descriptif Laboratoire : Dalle dure cassante noire

Résultat (justification) : Amiante détecté (RESULTAT ANALYSE)

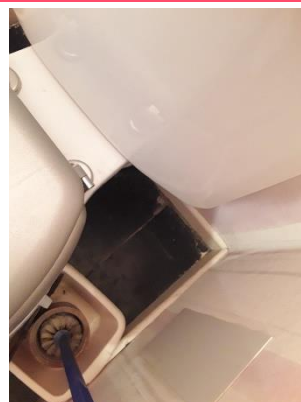
Identification : P003 (Fr2)

Pièce et étage : WC R+1

Localisation : Sol

Parties d'ouvrages ou de composants : Autres (Dalle de sol)

Descriptif Laboratoire : Colle bitumineuse noire non séparable + ragréage gris en faible quantité hétérogène

Résultat (justification) : Amiante détecté (RESULTAT ANALYSE)

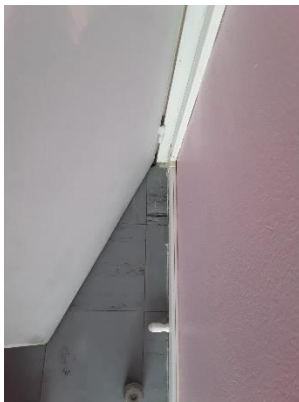
Identification : P004

Pièce et étage : Chambre 1 R+1

Localisation : Sol

Parties d'ouvrages ou de composants : Autres (Dalle de sol)

Descriptif Laboratoire : Peinture non séparable + dalle dure cassante grise + colle bitumineuse noire non séparable

Résultat (justification) : Amiante détecté (RESULTAT ANALYSE)

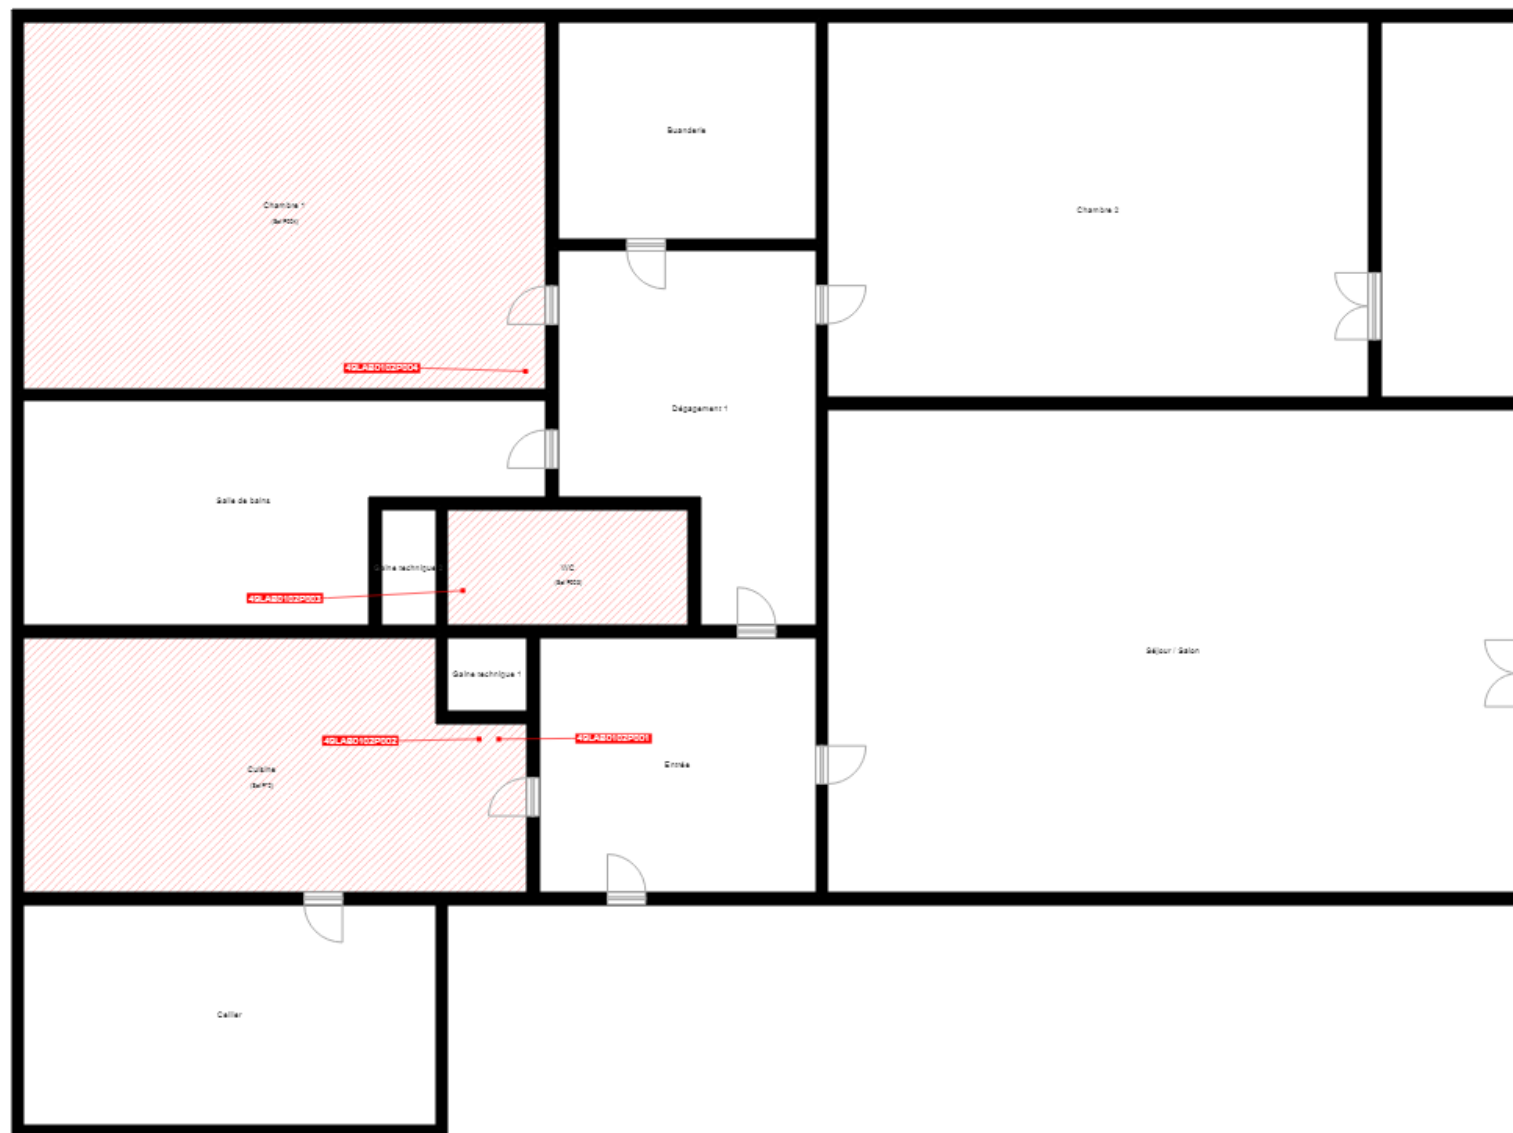
PLANCHE DE REPERAGE

Zone :R+1
