# Rapport de repérage des matériaux et produits contenant de l'amiante avant réalisation de travaux dans un immeuble bâti

9 Square Felix Eboue - Logement 2 - R+3 - ESC AI  
77330 OZOIR LA FERRIERE

**Date du rapport :** 04/03/2020

77LAI0302 04/03/2020 - 05:54

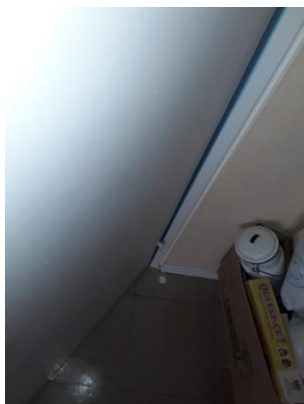
**Identification : P001 (Fr1)**

**Pièce et étage : Séjour R+3**

**Localisation : Sol**

**Parties d'ouvrages ou de composants : Autres (Dalle de sol)**

**Descriptif Laboratoire : Dalle dure cassante beige**

**Résultat (justification) : Amiante détecté (RESULTAT ANALYSE)**

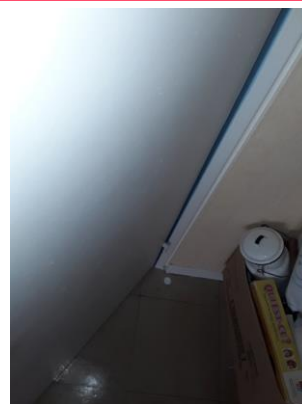
**Identification : P001 (Fr2)**

**Pièce et étage : Séjour R+3**

**Localisation : Sol**

**Parties d'ouvrages ou de composants : Autres (Dalle de sol)**

**Descriptif Laboratoire : Colle bitumineuse noire + ragréage gris en faible quantité non séparable + matériau compact gris hétérogène non séparable**

**Résultat (justification) : Amiante détecté (RESULTAT ANALYSE)**

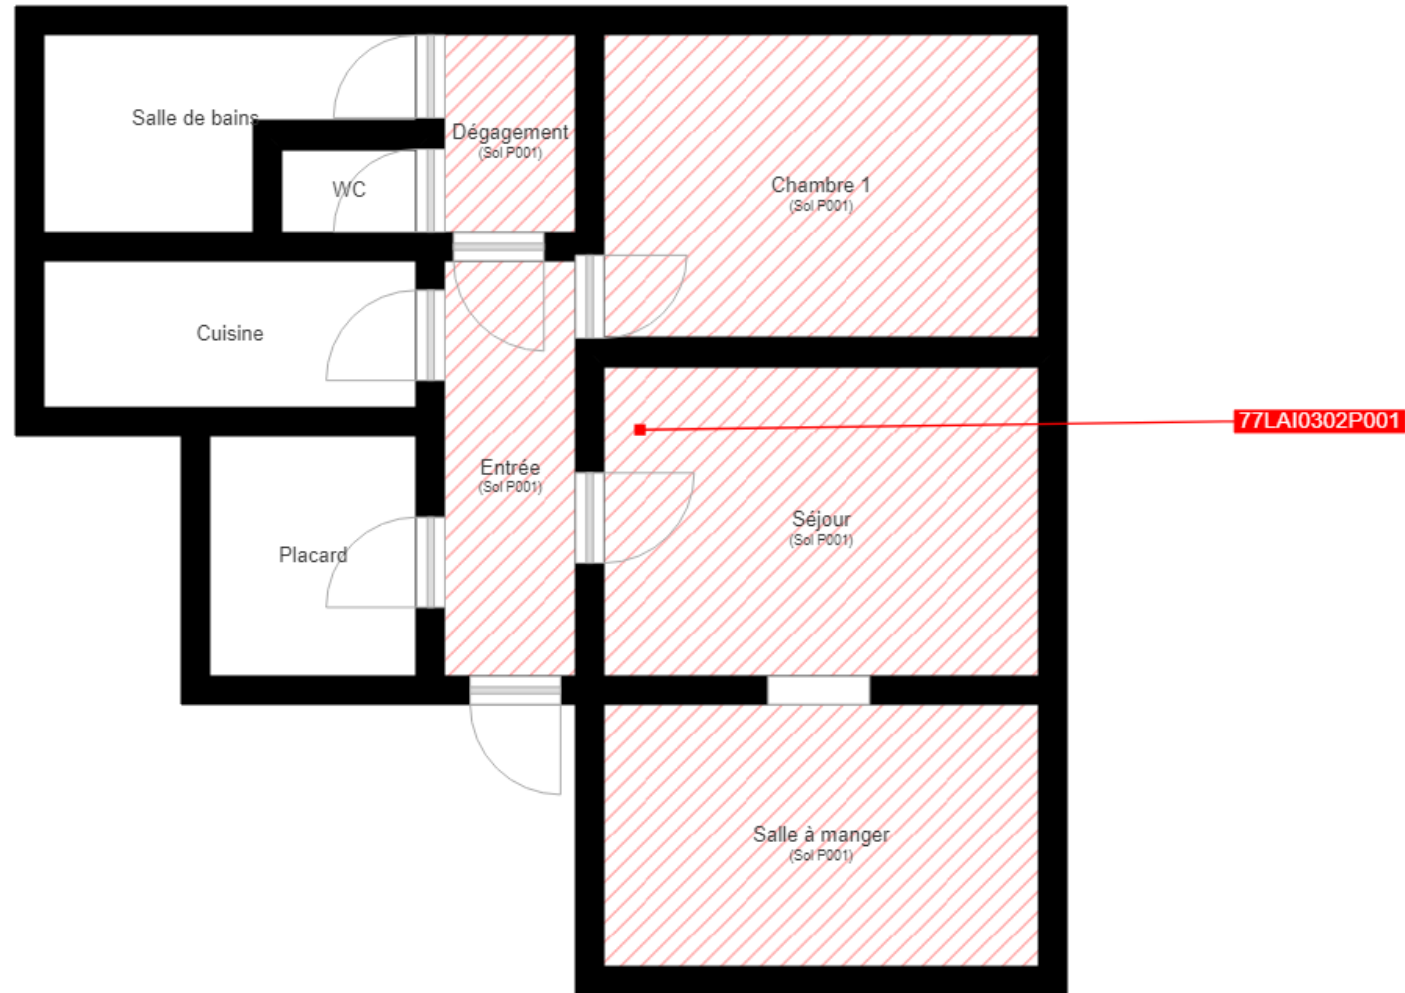
## PLANCHE DE REPERAGE

Bien : 77LAI0302 - 9 Square Felix  
Eboue - Logement 2 - R+3 - ESC AI  
77330 OZOIR LA FERRIERE

Zone :R+3
