# Rapport de repérage des matériaux et produits contenant de l'amiante avant réalisation de travaux dans un immeuble bâti

5 Rue du Pere Brottier - Logement 7 - R+1 - ESC AU  
77220 TOURNAN EN BRIE

90LAU0107 29/01/2020 - 11:02

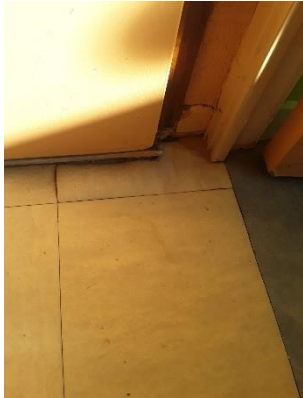
Identification : P002 (Fr1)
Pièce et étage : Entrée R+1
Localisation : Sol
Parties d'ouvrages ou de composants : Autres (Dalle de sol)
Descriptif Laboratoire : Revêtement bicouche souple beige et rouge
Résultat (justification) : Amiante non détectée (RESULTAT ANALYSE)

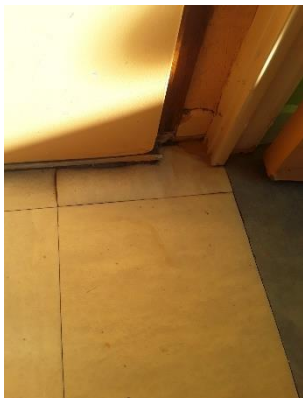
Identification : P002 (Fr2)
Pièce et étage : Entrée R+1
Localisation : Sol
Parties d'ouvrages ou de composants : Autres (Dalle de sol)
Descriptif Laboratoire : Colle polymère jaune non séparable + ragréage gris
Résultat (justification) : Amiante non détectée (RESULTAT ANALYSE)

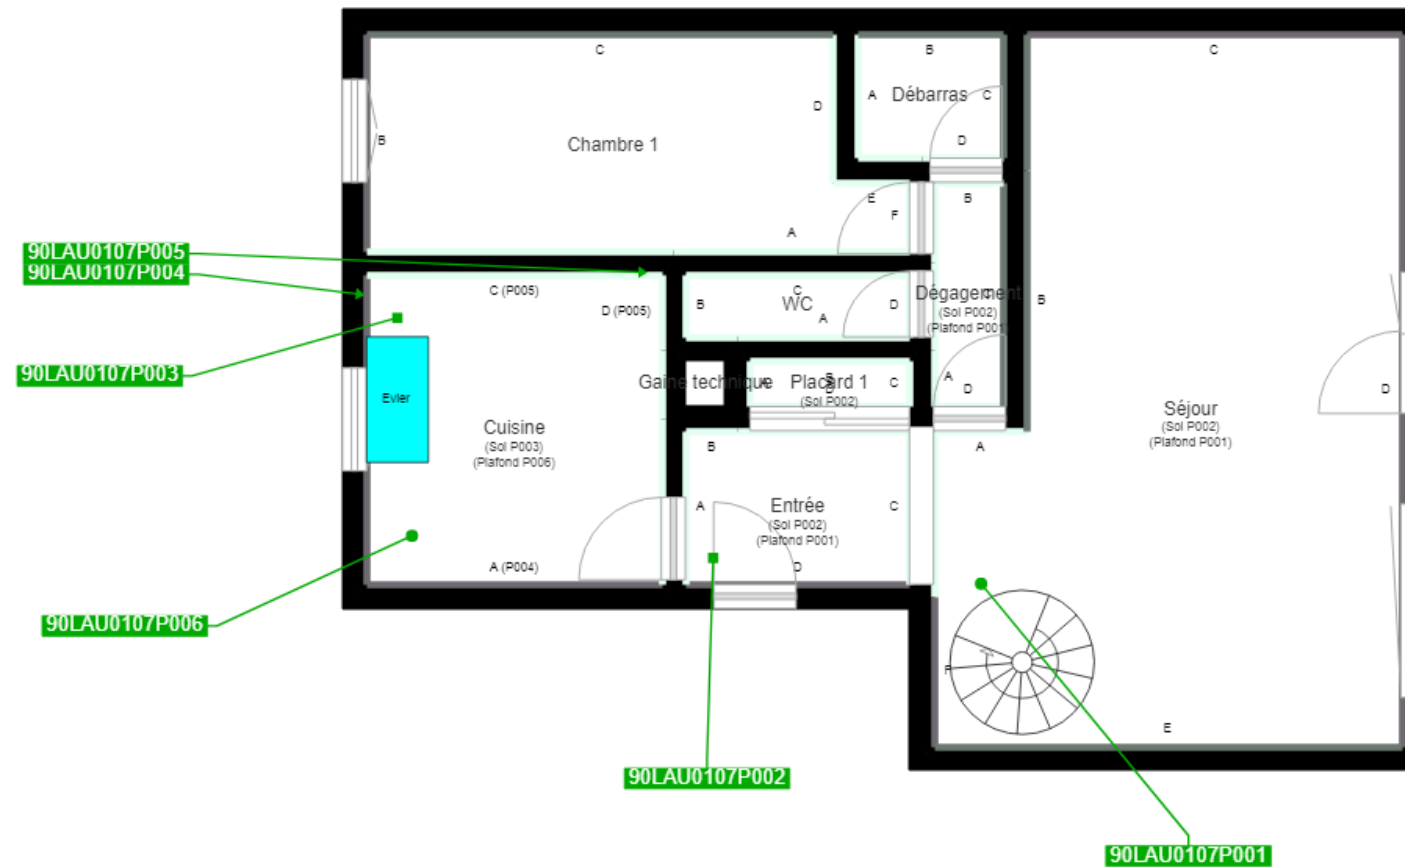
## PLANCHE DE REPERAGE

# Apparemmement 107 du bâtiment n 5
