## Rapport de mission de repérage des matériaux et produits contenant de l'amiante avant réalisation de travaux

**Référence : RAAT\_31LB60002**

Bien : Appartement

Adresse : 16 SQUARE PAUL ELUARD 77610 FONTENAY-TRÉSIGNY

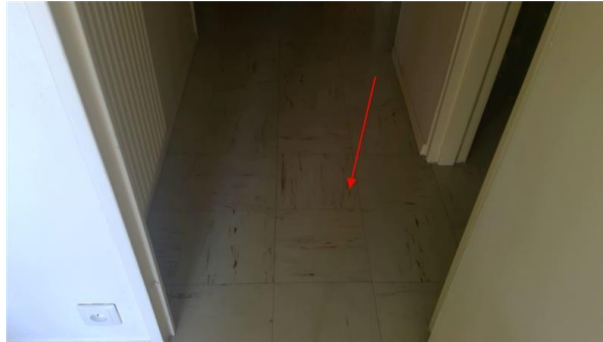
**PRELEVEMENT : P001**

Nom du client	Numéro de dossier	Localisation
HABITAT 77 OPH DE SEINE ET MARNE	RAAT_31LB60002	RDC - Entrée Plancher - Sol
Nom de l'opérateur	Date de prélèvement	Matériau
MARTIN Olivier	16/06/2021	Ragréage / colle - Dalles de sol
Résultat amiante		
Présence d'amiante (Fibres d'amiante de type chrysotile)

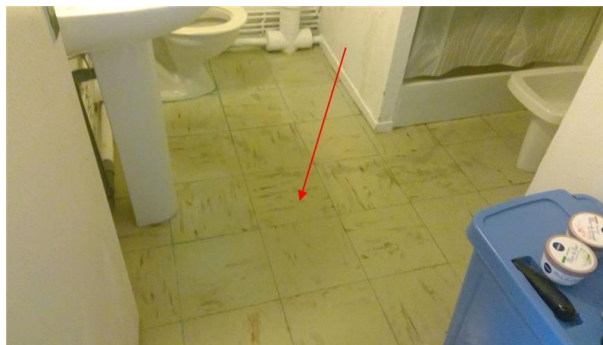
**PRELEVEMENT : P002**

Nom du client	Numéro de dossier	Localisation
HABITAT 77 OPH DE SEINE ET MARNE	RAAT_31LB60002	RDC - Salle d'eau Plancher - Sol
Nom de l'opérateur	Date de prélèvement	Matériau
MARTIN Olivier	16/06/2021	Ragréage / colle - Dalles de sol
Résultat amiante		
Présence d'amiante (Fibres d'amiante de type chrysotile)

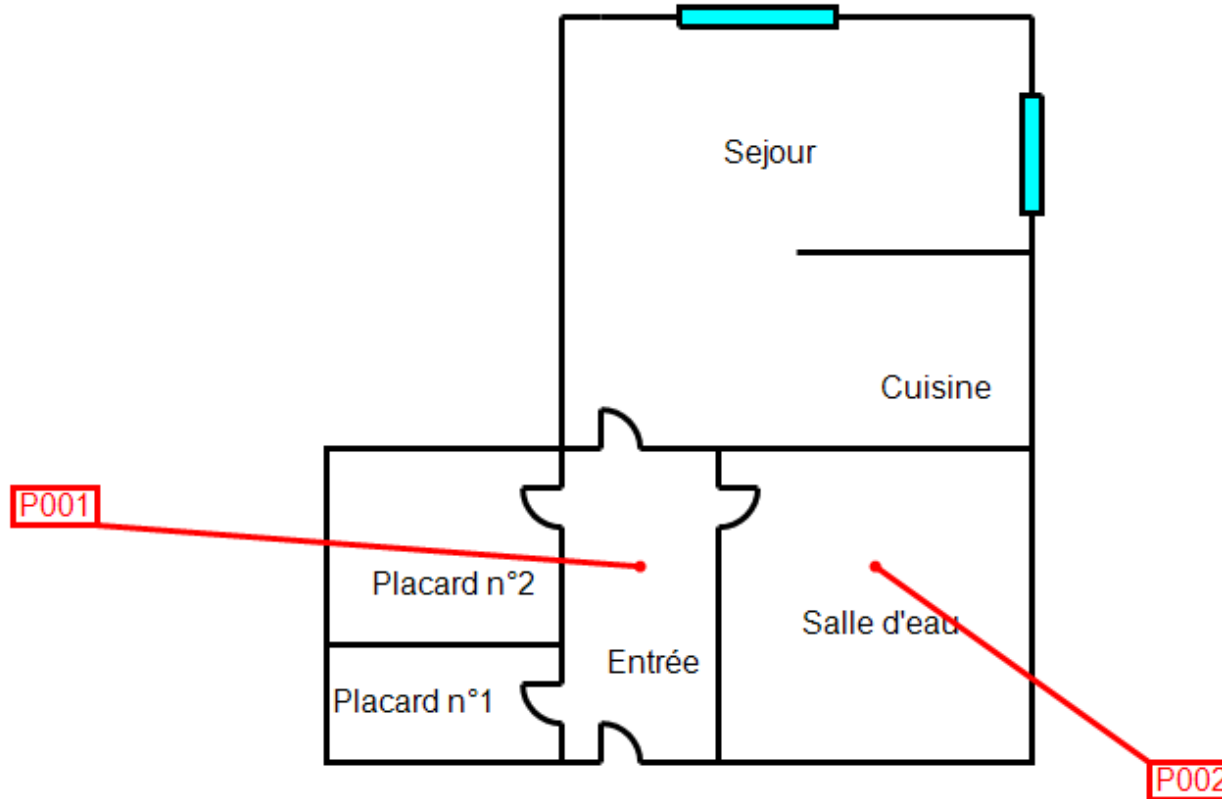
### Planche de repérage

Client :	HABITAT 77 OPH DE SEINE ET	Titre :	Localisation prélèvement	
N° dossier :	RAAT_31LB60002	Adresse :	Bâtiment 16 SQUARE PAUL ELUARD 77610 FONTENAY-TRÉSIGNY	
N° planche :	1/2			Version : 0
Type :	Croquis			
Date :	21/07/2021	Localisation / Bâtiment :		
Intervenant :	MARTIN Olivier	Niveau :		
Origine du plan :	Cabinet de diagnostics	Commentaire :

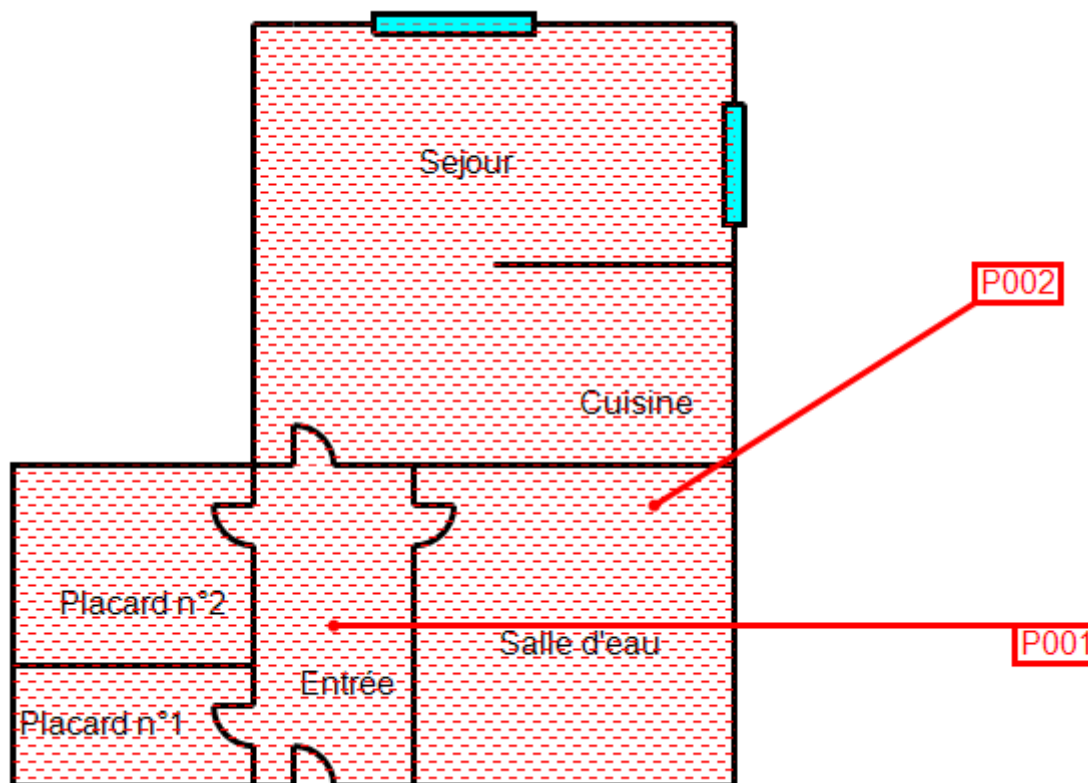
### Planche de repérage

Dalles de sols + colle

Client :	HABITAT 77 OPH DE SEINE ET	Titre :	Localisation amiante
N° dossier :	RAAT_31LB60002	Adresse :	Bâtiment 16 SQUARE PAUL ELUARD 77610 FONTENAY-TRÉSIGNY
N° planche :	2/2		
Type :	Croquis		
Date :	21/07/2021	Localisation / Bâtiment :	
Intervenant :	MARTIN Olivier	Niveau :	
Origine du plan :	Cabinet de diagnostics	Commentaire :
