Rapport de mission de repérage des matériaux et produits contenant de l'amiante avant réalisation de travaux

Référence : RAAT_31LBI0301

Le 06/05/2021

Adresse : 6 Square JEAN MERMOZ 77610 FONTENAY-TRÉSIGNY

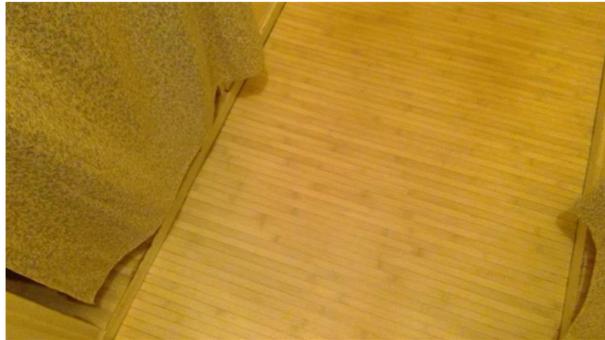
PRELEVEMENT : P001

Local	Etage	Zone	Elément	Matériau / Produit	Critère(s) ayant permis de conclure	Présence d'amiante (oui/non)	état de dégradation abrégé	Estimation de la quantité
WC	3ème	Sol	Plancher	Colle - Linoleum	Résultat d'analyse (P001)	Non	MD

Nom du client	Numéro de dossier	Localisation
HABITAT 77 OPH DE SEINE DE MARNE	RAAT_31LBI0301	3ème - WC Plancher - Sol
Nom de l'opérateur	Date de prélèvement	Matériau
Rabah AYOUAZ	06/05/2021	Colle - Linoleum
Résultat amiante		
absence d'amiante

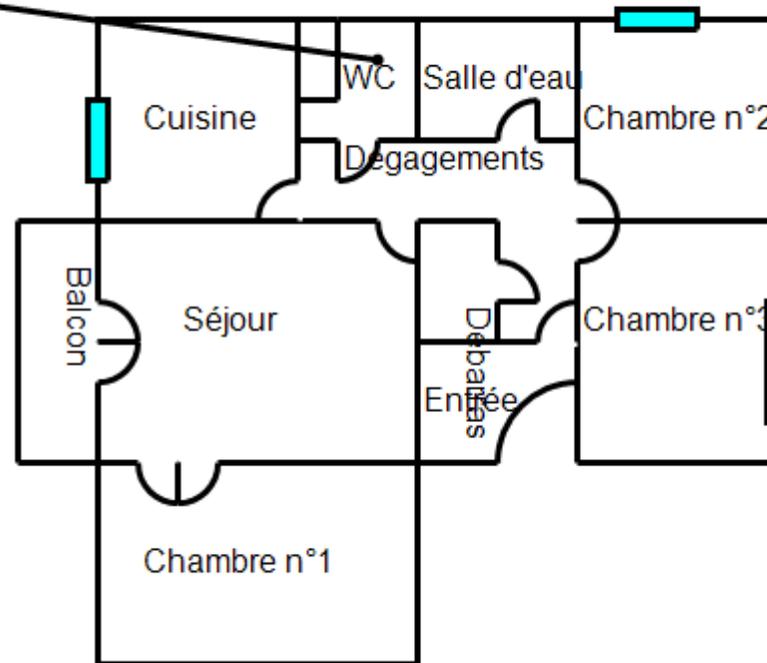
P001
