Rapport de mission de repérage des matériaux et produits contenant de l'amiante avant réalisation de travaux

Référence : RAAT_PC BAT 16 PAUL ELUARD

Bien : Parties communes d'immeuble

Adresse : 16 rue Pau Eluard

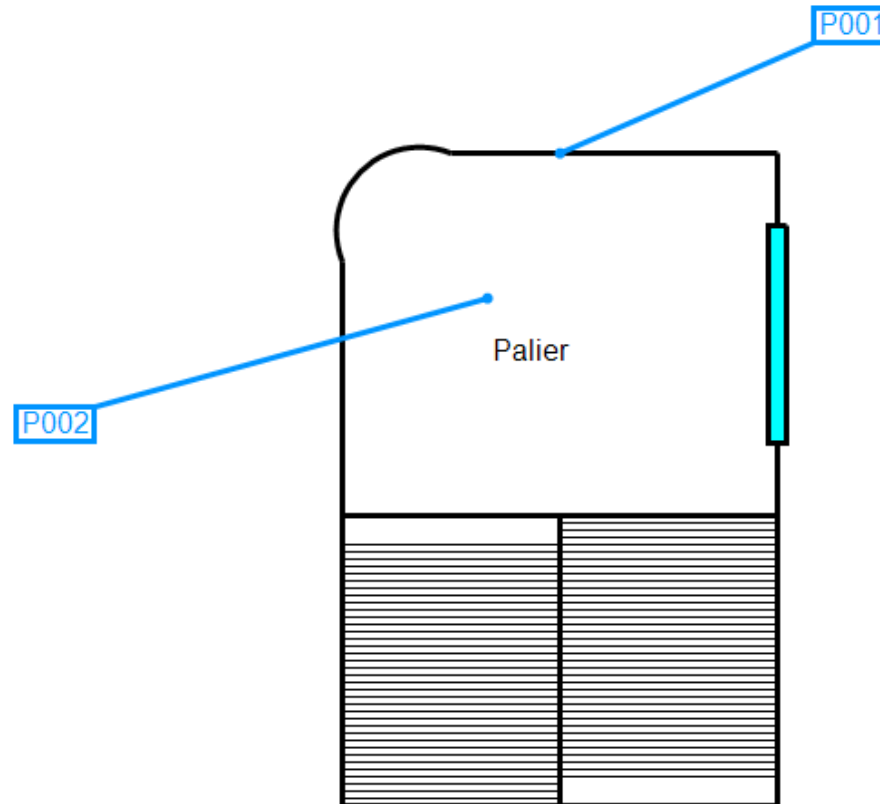
Planche de repérage

Cliant :	HABITAT 77 OPH DE SEINE ET	Titre :	Localisation prélèvement	
N° dossier :	RAAT_PC BAT 16 PAUL ELUARD	Adresse :	Bâtiment 16 rue Pau Eluard 77610 FONTENAY-TRÉSIGNY	
N° planche :	1/2			Version : 0
Type :	Croquis			
Date :	30/08/2021	Localisation / Bâtiment :		
Interveant :	MARTIN Olivier	Niveau :		
Origine du plan :	Cabinet de diagnostics	Commentaire :

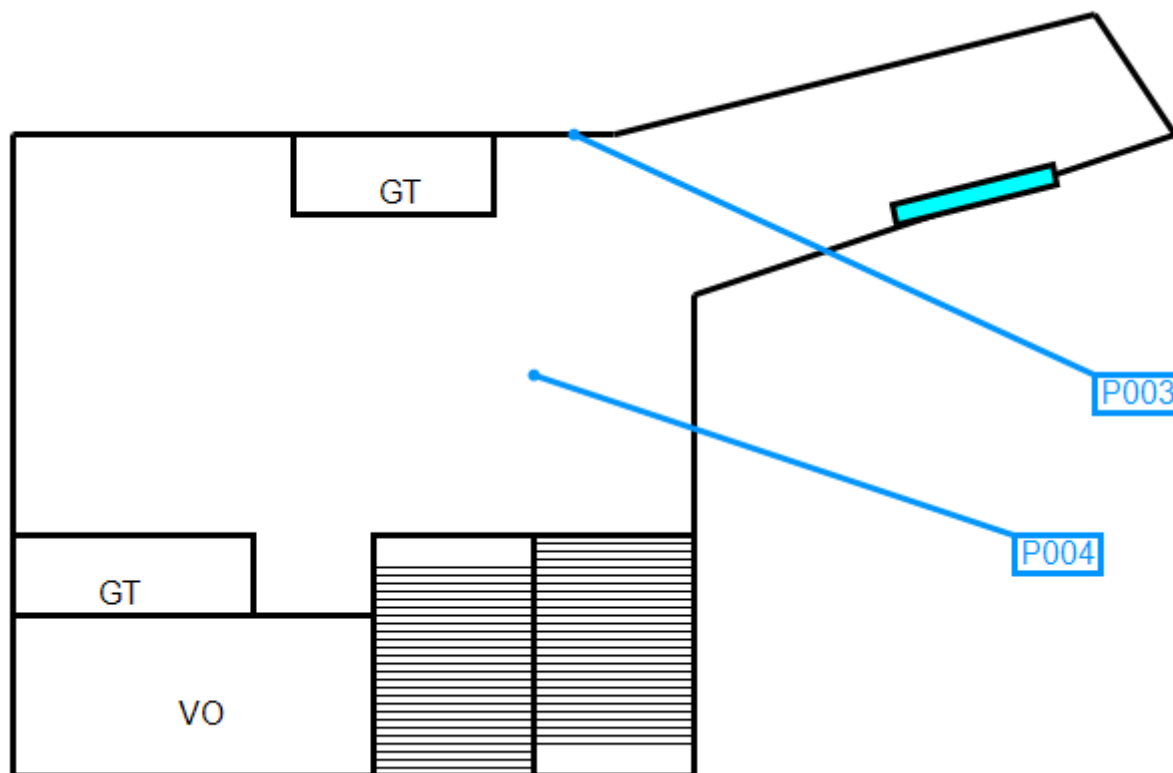
Planche de repérage

Client :	HABITAT 77 OPH DE SEINE ET	Titre :	Localisation prélèvement
N° dossier :	RAAT_PC BAT 16 PAUL ELUARD	Adresse :	Bâtiment 16 rue Pau Eluard 77610 FONTENAY-TRÉSIGNY
N° planche :	2/2		
Type :	Croquis		
Date :	30/08/2021	Localisation / Bâtiment :	
Intervenant :	MARTIN Olivier	Niveau :	
Origine du plan :	Cabinet de diagnostics	Commentaire :
