Rapport de mission de repérage des matériaux et produits contenant de l'amiante avant réalisation de travaux

Référence : RAAT_PC BAT 18 PAUL ELUARD

Adresse : 18 rue Pau Eluard

Réfection des murs et des plafonds du R+1 au R+3

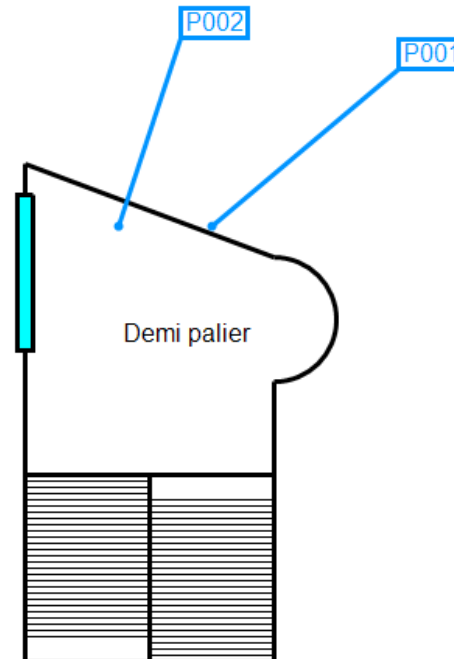
Planche de repérage

Cliant :	HABITAT 77 OPH DE SEINE ET	Titre :	Localisation prélèvement
N° dossier :	RAAT_PC BAT 18 PAUL ELUARD		Adresse : Bâtiment 18 rue Pau Eluard 77610 FONTENAY-TRÉSIGNY
N° planche :	1/2	Version : 0	
Type :	Croquis		
Date :	30/08/2021	Localisation / Bâtiment :	
Interveant :	MARTIN Olivier	Niveau :	
Origine du plan :	Cabinet de diagnostics	Commentaire :

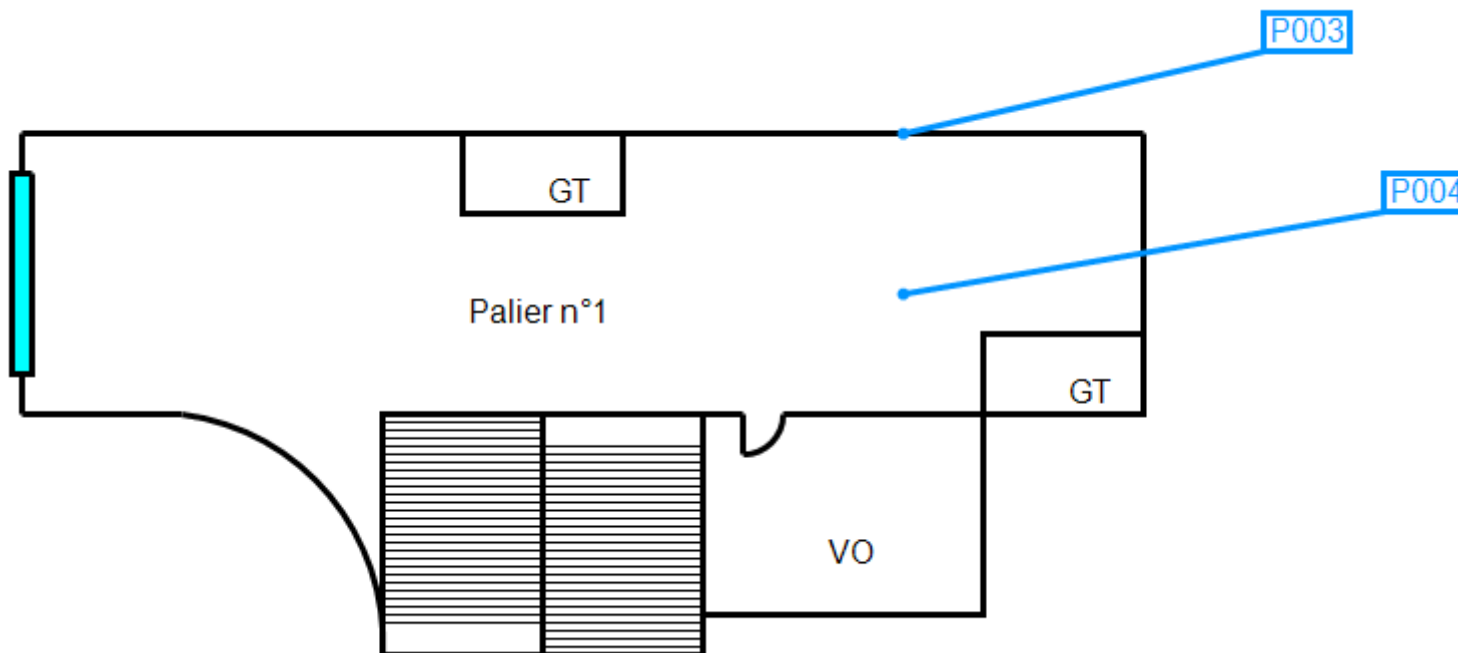
Planche de repérage

Client :	HABITAT 77 OPH DE SEINE ET	Titre :	Localisation prélèvement
N° dossier :	RAAT_PC BAT 18 PAUL ELUARD	Adresse :	Bâtiment 18 rue Pau Eluard 77610 FONTENAY-TRÉSIGNY
N° planche :	2/2		
Type :	Croquis		
Date :	30/08/2021	Localisation / Bâtiment :	
Intervenant :	MARTIN Olivier	Niveau :	
Origine du plan :	Cabinet de diagnostics	Commentaire :
