Rapport de mission de repérage des matériaux et produits contenant de l'amiante avant réalisation de travaux

Référence : RAAT_PC BAT 22 PAUL ELUARD

Adresse : 22 rue Pau Eluard

Réfection des murs et des plafonds du R+1 au R+3

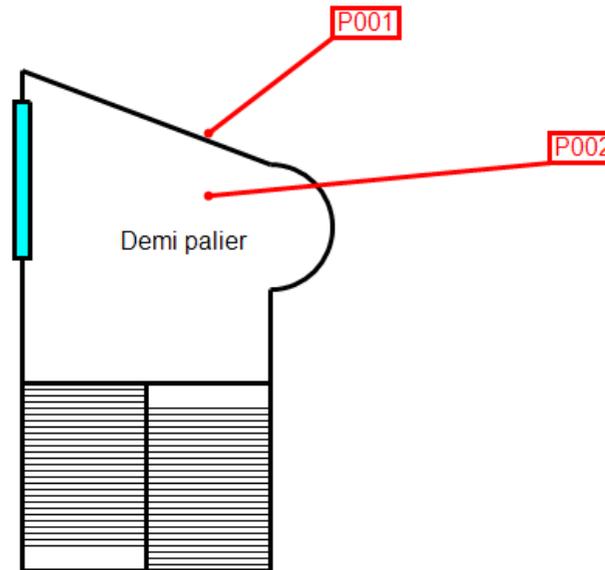
Planche de repérage

Cliant :	HABITAT 77 OPH DE SEINE ET	Titre :	Localisation prélèvement
N° dossier :	RAAT_PC BAT 22 PAUL ELUARD		Adresse : Bâtiment 22 rue Pau Eluard 77610 FONTENAY-TRÉSIGNY
N° planche :	1/5	Version : 0	
Type :	Croquis		
Date :	30/08/2021	Localisation / Bâtiment :	
Interveant :	MARTIN Olivier	Niveau :	
Origine du plan :	Cabinet de diagnostics	Commentaire :

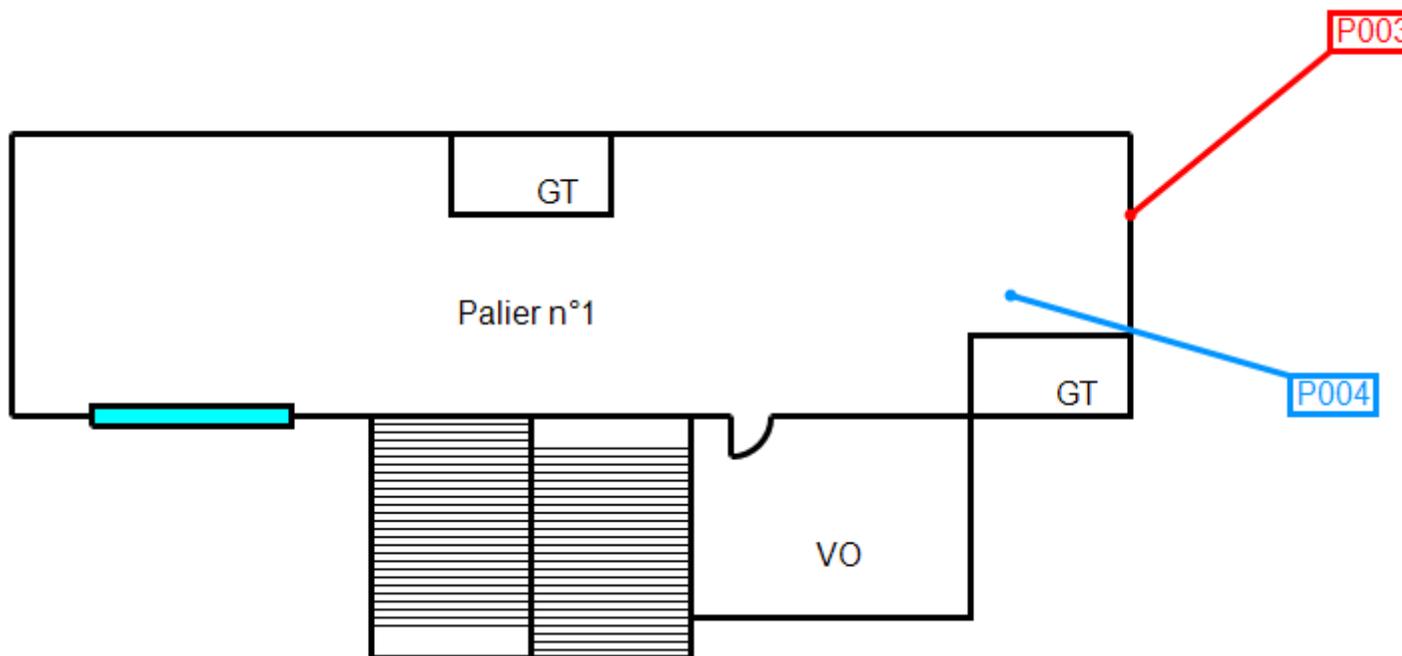
Planche de repérage

Client :	HABITAT 77 OPH DE SEINE ET	Titre :	Localisation prélèvement palier
N° dossier :	RAAT_PC BAT 22 PAUL ELUARD	Adresse :	Bâtiment 22 rue Pau Eluard 77610 FONTENAY-TRÉSIGNY
N° planche :	2/5		
Type :	Croquis		
Date :	30/08/2021	Localisation / Bâtiment :	
Intervenant :	MARTIN Olivier	Niveau :	
Origine du plan :	Cabinet de diagnostics	Commentaire :

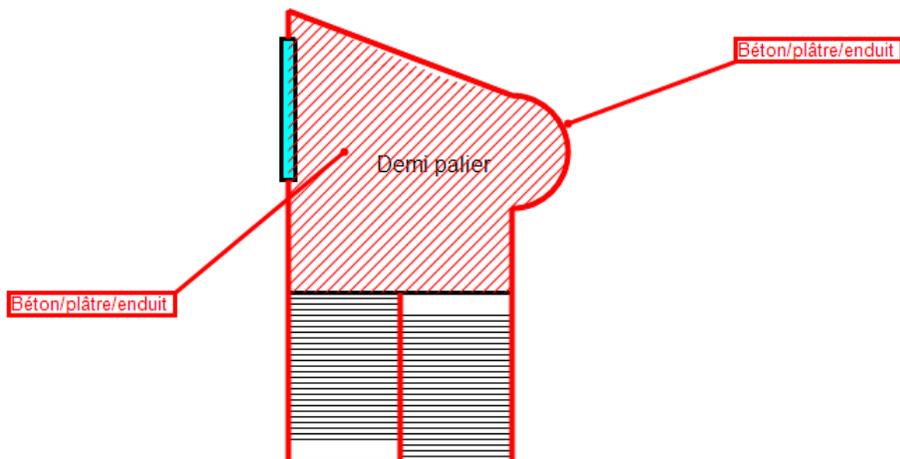
Planche de repérage

Client :	HABITAT 77 OPH DE SEINE ET	Titre :	Localisation amiante	
N° dossier :	RAAT_PC BAT 22 PAUL ELUARD	Adresse :	Bâtiment 22 rue Pau Eluard 77610 FONTENAY-TRÉSIGNY	
N° planche :	4/5			Version : 0
Type :	Croquis			
Date :	30/08/2021	Localisation / Bâtiment :		
Intervenant :	MARTIN Olivier	Niveau :		
Origine du plan :	Cabinet de diagnostics	Commentaire :

Béton enduit peinture mur
-

Béton enduit peinture plafond

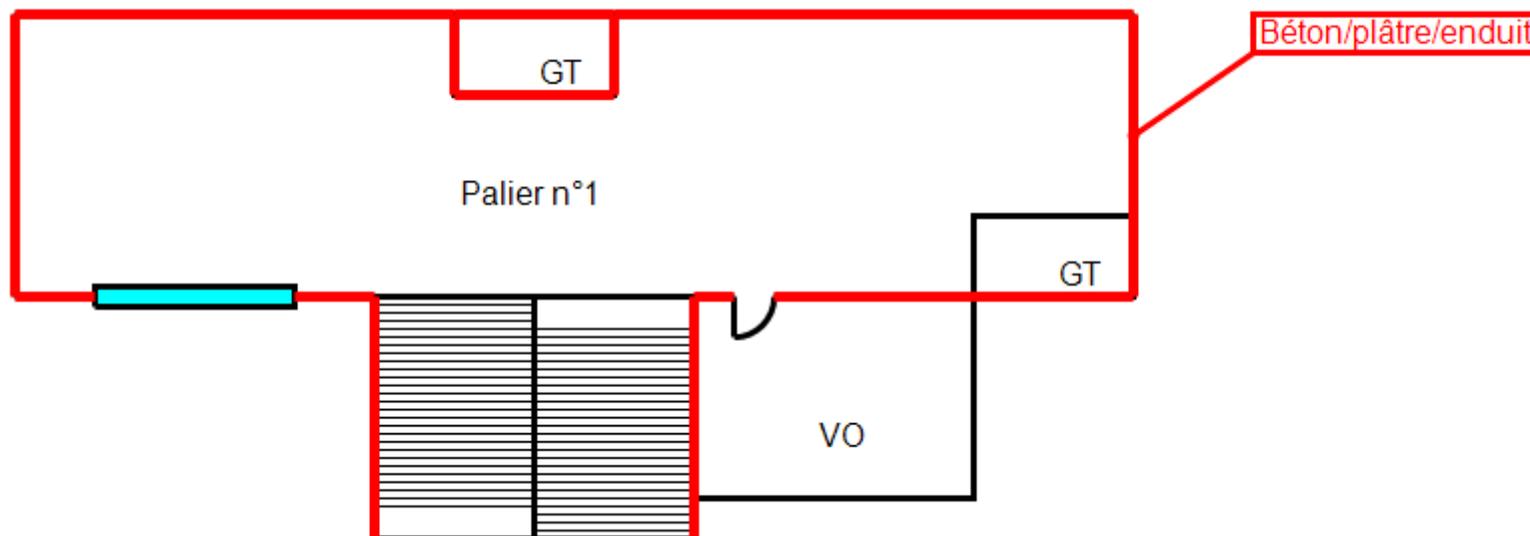
Planche de repérage

■ Béton enduit peinture mur

Client :	HABITAT 77 OPH DE SEINE ET	Titre :	Localisation amiante palier	
N° dossier :	RAAT_PC BAT 22 PAUL ELUARD	Adresse :	Bâtiment 22 rue Pau Eluard 77610 FONTENAY-TRÉSIGNY	
N° planche :	5/5			Version : 0
Type :	Croquis			
Date :	30/08/2021	Localisation / Bâtiment :		
Intervenant :	MARTIN Olivier	Niveau :		
Origine du plan :	Cabinet de diagnostics	Commentaire :
