Rapport de mission de repérage des matériaux et produits contenant de l'amiante avant réalisation de travaux

Référence : RAAT_PC BAT 28 PAUL ELUARD

Adresse : 28 rue Pau Eluard

Réfection des murs et des plafonds du R+1 au R+3

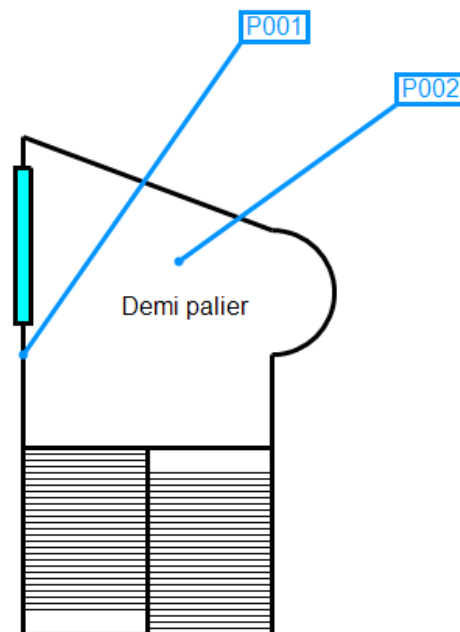
Planche de repérage

Client :	HABITAT 77 OPH DE SEINE ET	Titre :	Localisation prélèvement
N° dossier :	RAAT_PC BAT 28 PAUL ELUARD		Adresse : Bâtiment 28 rue Pau Eluard 77610 FONTENAY-TRÉSIGNY
N° planche :	1/2	Version : 0	
Type :	Croquis		
Date :	30/08/2021	Localisation / Bâtiment :	
Intervenant :	MARTIN Olivier	Niveau :	
Origine du plan :	Cabinet de diagnostics	Commentaire :

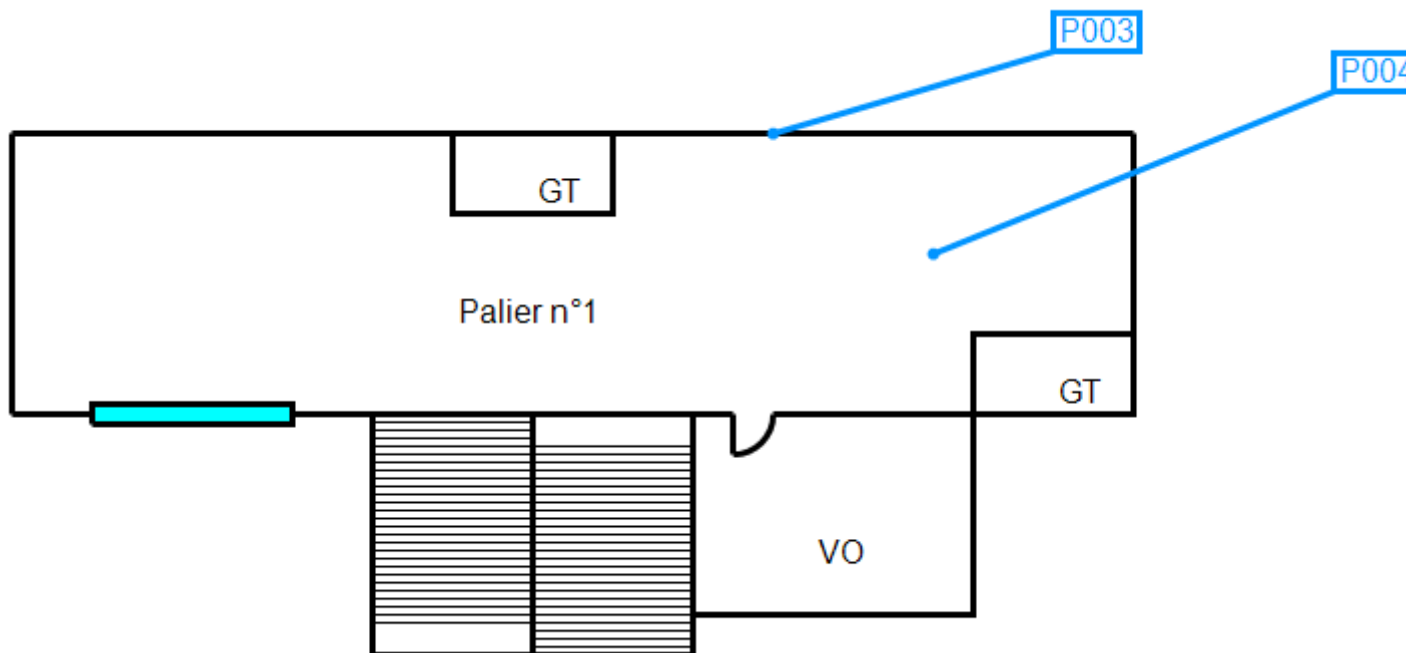
Planche de repérage

Client :	HABITAT 77 OPH DE SEINE ET	Titre :	Localisation prélèvement
N° dossier :	RAAT_PC BAT 28 PAUL ELUARD	Adresse :	Bâtiment 28 rue Pau Eluard 77610 FONTENAY-TRÉSIGNY
N° planche :	2/2		
Type :	Croquis		
Date :	30/08/2021	Localisation / Bâtiment :	
Intervenant :	MARTIN Olivier	Niveau :	
Origine du plan :	Cabinet de diagnostics	Commentaire :
