Rapport de mission de repérage des matériaux et produits contenant de l'amiante avant réalisation de travaux

25 SQUARE P. ELUARD

MODULE 31RAA0001
77610 FONTENAY TRESIGNY

RAPPORT N° :	31RAA0001	Laboratoire d'Analyses :	ITGA
Repérage réalisé le :	19/02/2019	Adresse laboratoire :	3 RUE ARMAND HERPIN LACROIX - CS 46537 35065 RENNES CEDEX
Accompagnateur :		Numéro d'accréditation :	1-5967
Par :	Mickaël JULIEN	Organisme d'assurance professionnelle :	AXA France
N° certificat :	CPDI 4129	Adresse assurance :	313 Terrasses de l'Arche 92727 NANTERRE CEDEX
Date d'obtention :	01/01/2017	N° de contrat d'assurance :	10158549604
Organisme certificateur	I.CERT Parc Edonia - Bâtiment G - Rue de la Terre Victoria - 35760 SAINT-GREGOIRE	Date de validité :	31/12/2019

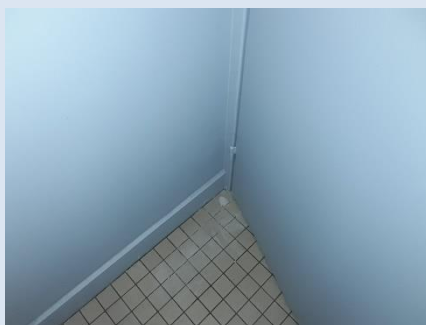
PRELEVEMENT : 31RAA0001P001			
NOM DU CLIENT	NUMERO DU DOSSIER		PIECE OU LOCAL
OPH77	31RAA0001 19/02/2019		WC (RC)
ELEMENT	DESCRIPTIF DU LABORATOIRE	DATE DE PRELEVEMENT	NOM DE L'OPERATEUR
Colle carrelage	Colle grise	19/02/2019	JULIEN Mickaël
LOCALISATION		RESULTAT	
Sol		Fr1:Amiante non détecté

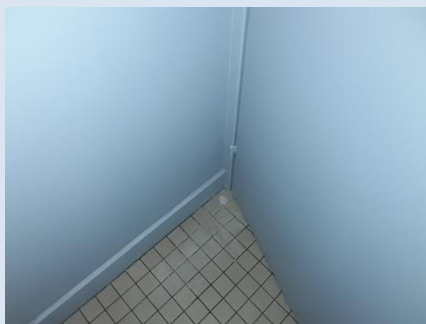
PRELEVEMENT : 31RAA0001P001			
NOM DU CLIENT	NUMERO DU DOSSIER		PIECE OU LOCAL
OPH77	31RAA0001 19/02/2019		WC (RC)
ELEMENT	DESCRIPTIF DU LABORATOIRE	DATE DE PRELEVEMENT	NOM DE L'OPERATEUR
Colle carrelage	Carrelage	19/02/2019	JULIEN Mickaël
LOCALISATION		RESULTAT	
Sol		Fr2:Amiante non détecté

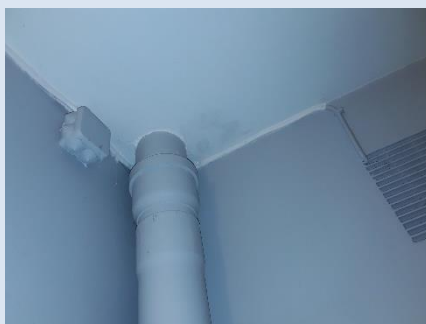
PRELEVEMENT : 31RAA0001P004			
NOM DU CLIENT	NUMERO DU DOSSIER	PIECE OU LOCAL	
OPH77	31RAA0001 19/02/2019	WC (RC)	
ELEMENT	DESCRIPTIF DU LABORATOIRE	DATE DE PRELEVEMENT	NOM DE L'OPERATEUR
Enduit / Peinture plaque de plâtre	Enduit plâtreux blanc en vrac + peintures multiples non séparable + matériau gris non séparable	19/02/2019	JULIEN Mickaël
LOCALISATION		RESULTAT	
Plafond		Amiante détecté (Chrysotile)

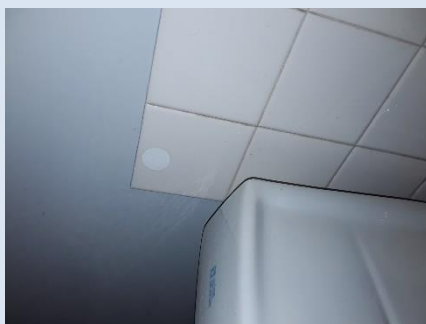
PRELEVEMENT : 31RAA0001P005			
NOM DU CLIENT	NUMERO DU DOSSIER	PIECE OU LOCAL	
OPH77	31RAA0001 19/02/2019	Salle d'eau (RC)	
ELEMENT	DESCRIPTIF DU LABORATOIRE	DATE DE PRELEVEMENT	NOM DE L'OPERATEUR
Colle faïence	Colle grise + peinture non séparable + papier non séparable	19/02/2019	JULIEN Mickaël
LOCALISATION		RESULTAT	
Mur A		Fr1:Amiante non détecté

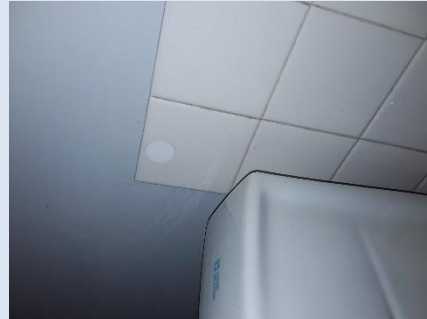
PRELEVEMENT : 31RAA0001P005			
NOM DU CLIENT	NUMERO DU DOSSIER		PIECE OU LOCAL
OPH77	31RAA0001 19/02/2019		Salle d'eau (RC)
ELEMENT	DESCRIPTIF DU LABORATOIRE	DATE DE PRELEVEMENT	NOM DE L'OPERATEUR
Colle faïence	Carrelage	19/02/2019	JULIEN Mickaël
LOCALISATION		RESULTAT	
Mur A		Fr2:Amiante non détecté

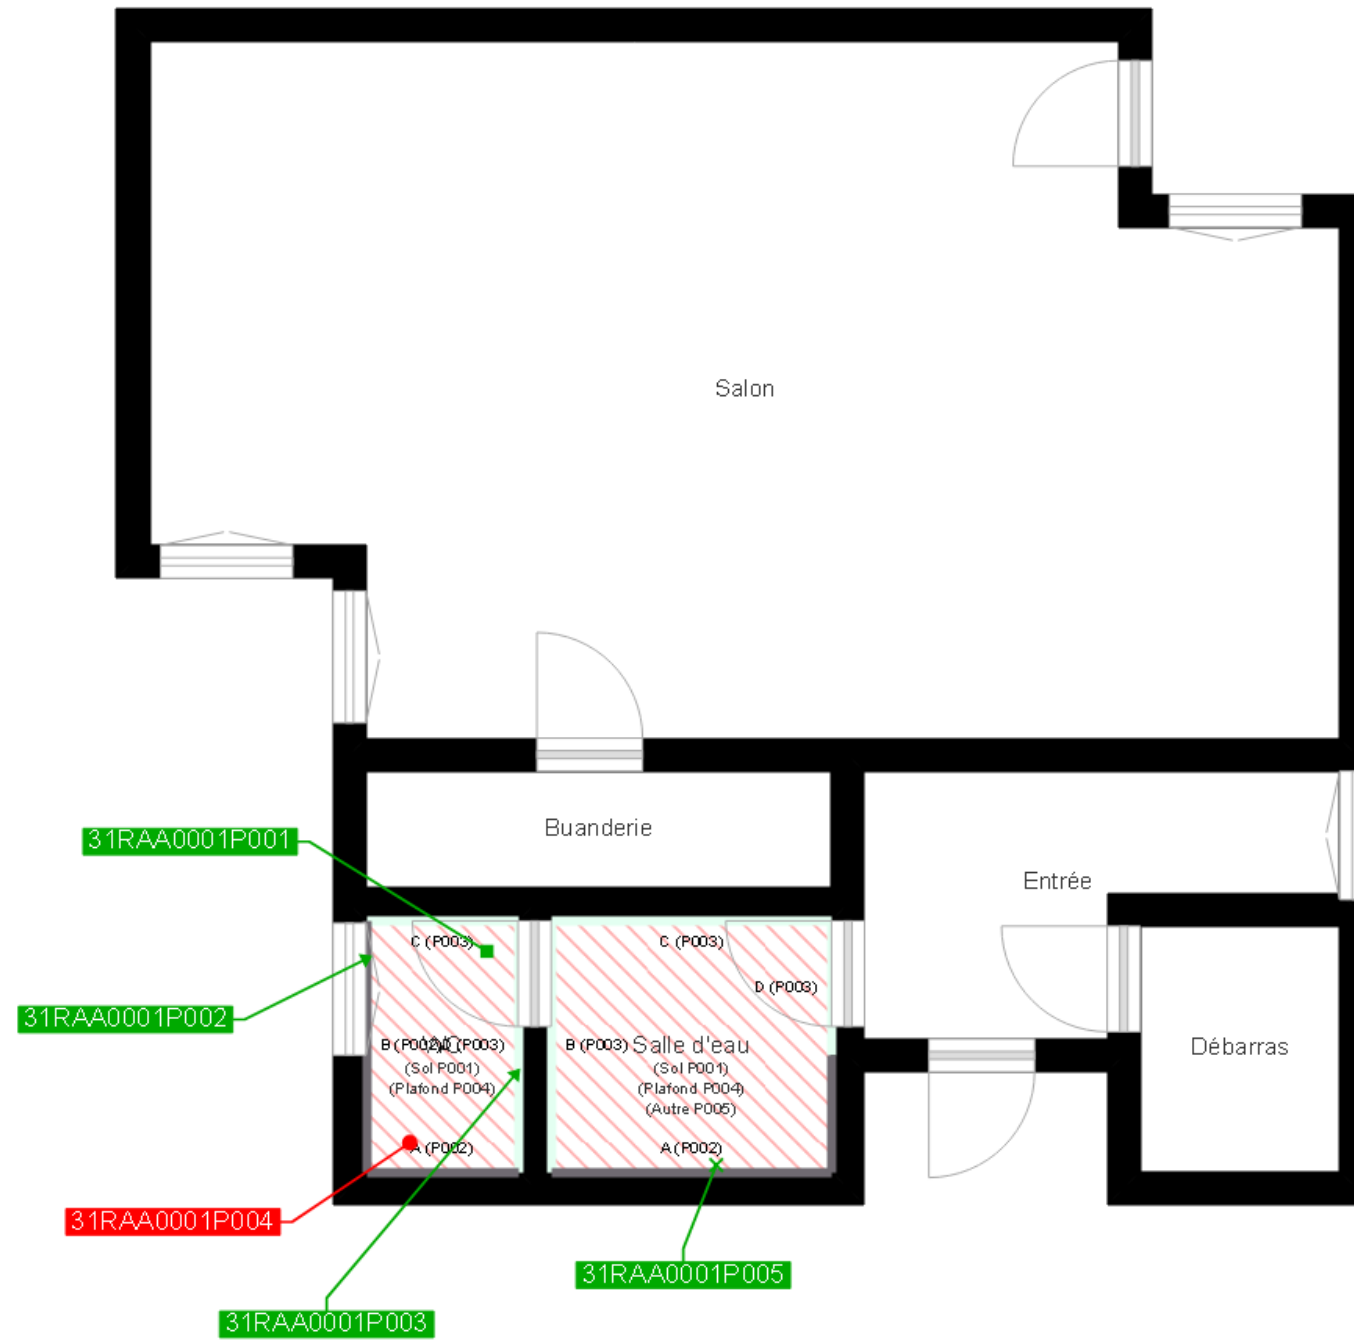
Cloisons Plaques de plâtre
 	Murs Bois
 	Murs Brique
 	Murs périphériques / Plaques de plâtre
 	Murs carreaux de plâtre
 	Murs Béton / Enduit
 	Murs porteurs et/ou mur de refend / Plaques de plâtre
 	Murs périphériques / Doublage (plaque de plâtre + isolant)
 	Torchis
 	Murs Brique / Enduit
 	Murs Brique plâtrière
 	Murs Pierre
 	Murs Machefer

Murs amiantés
 	■ Prélèvements de sol amianté
 	■ Prélèvements de sol non amiantés
 	● Prélèvements de plafond amiantés
 	● Prélèvements de plafond non amiantés
 	→ Prélèvements de mur amiantés
 	→ Prélèvements de mur non amiantés
 	X Autres types de prélèvements amiantés
 	X Autres types de prélèvements non amiantés
 	/// Sols amiantés
 	/// Plafonds amiantés
 	⊗ Sols et plafonds amiantés
 	⊕ Conduits amiantés
 	⊕ Conduits non amiantés
