N° de dossier : 2013-09-300 FK DTA PC 031LBG OPH

Date de visite : 12 février 2014

Date de visite : 12 février 2014
Heure d'arrivée sur site : 09 : 36
Heure de départ du site : 17 : 36
N° de dossier : 2013-09-300 FK DTA PC 031LBG OPH
Diagnostic établi par : F. KLAI
Identité du propriétaire : Office Public de l'Habitat 77
Adresse du propriétaire : 10 Avenue Charles Péguy
77000 MELUN
Adresse du bien visité : 3 SQUARE J.MERMOZ
77610 FONTENAY TRESIGNY

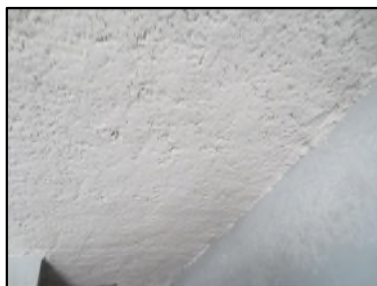
| Composants de la construction | Partie du composant vérifié ou sondé | Localisation | Photos n° | Prélevements Echantillons n° | Analyses n° | Présence d'amiante | Etat de conservation (2) | Mesures d'ordre général préconisées | Analyse ou éléments de décision de l'opérateur en absence d'analyse |
|---|---|---|---|---|---|---|---|---|---|
| Plafonds | Flocage (Blanc cotonneux) | --LOCAL VELO | 610 | OUI ECH-N°2 | 14H00 5508-001 | NON | | | Résultat d'analyse de matériau ou produit |

Photo N° 610 ECH-N°2 FLOCAGE --
LOCAL VELO Plafonds Blanc
cotonneux
