## Rapport de mission de repérage des matériaux et produits contenant de l'amiante avant réalisation de travaux

### LES PARTIES COMMUNES INTERIEURES

**1 SQUARE JEAN MERMOZ  
77610 FONTENAY TRESIGNY**

RAPPORT N° :	31LBE-PCI	Laboratoire d'Analyses :	ITGA
Repérage réalisé le :	18/09/2017	Adresse laboratoire :	3 RUE ARMAND HERPIN LACROIX - CS 46537 35065 RENNES CEDEX
Accompagnateur :		Numéro d'accréditation :	1-5967
Par :	Tristan BRUNOT	Organisme d'assurance professionnelle :	ALLIANZ
N° certificat :	CPDI 3541	Adresse assurance :	Direction Opérations Entreprises 5C Esplanade Charles de Gaulle 33081 BORDEAUX CEDEX
Date d'obtention :	06/08/2015	N° de contrat d'assurance :	55897385
Organisme certificateur	I.CERT PARC EDONIA - BAT G - RUE DE LA TERRE VICTORIA - 35760 SAINT GREGOIRE	Date de validité :	31/12/2017

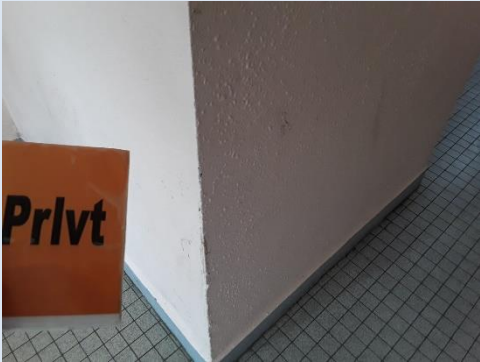
PRELEVEMENT : 31LBE-PCIP001			
NOM DU CLIENT	NUMERO DU DOSSIER		PIECE OU LOCAL
OPH77	31LBE-PCI 18/09/2017		Hall
ELEMENT	DESCRIPTIF DU LABORATOIRE	DATE DE PRELEVEMENT	NOM DE L'OPERATEUR
Enduit béton	Enduit gris en faible quantité en vrac non séparable + peintures multiples non séparable	18/09/2017	BRUNOT Tristan
LOCALISATION		RESULTAT	
Mur A		Amiante non détecté	
EMPLACEMENT

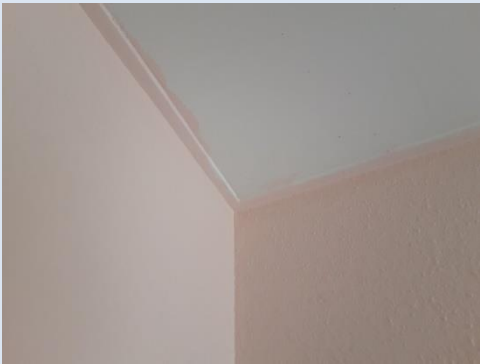
PIECE	ETAGE	ELEMENTS	N° Echantillon	REPERAGE	ETAT	RESULTAT
Hall		Enduit plâtreux blanc en vrac + peinture non séparable + carton non séparable	31LBE-PCIP002	Plafond	BON ETAT	Amiante détecté (Chrysotile)

PRELEVEMENT : 31LBE-PCIP002			
NOM DU CLIENT	NUMERO DU DOSSIER		PIECE OU LOCAL
OPH77	31LBE-PCI 18/09/2017		Hall
ELEMENT	DESCRIPTIF DU LABORATOIRE	DATE DE PRELEVEMENT	NOM DE L'OPERATEUR
Enduit plaque de plâtre	Enduit plâtreux blanc en vrac + peinture non séparable + carton non séparable	18/09/2017	BRUNOT Tristan
LOCALISATION		RESULTAT	
Plafond		Amiante détecté (Chrysotile)	
EMPLACEMENT

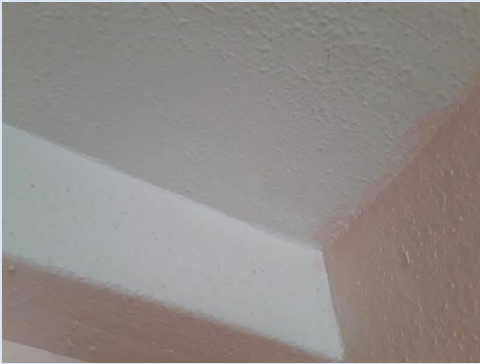
PRELEVEMENT : 31LBE-PCIP003			
NOM DU CLIENT	NUMERO DU DOSSIER		PIECE OU LOCAL
OPH77	31LBE-PCI 18/09/2017		Demi-Paliers
ELEMENT	DESCRIPTIF DU LABORATOIRE	DATE DE PRELEVEMENT	NOM DE L'OPERATEUR
Enduit béton	Enduit gris en vrac non séparable + peintures multiples non séparable	18/09/2017	BRUNOT Tristan
LOCALISATION		RESULTAT	
Plafond		Amiante non détecté	
EMPLACEMENT
