## Rapport de mission de repérage des matériaux et produits contenant de l'amiante avant réalisation de travaux

### LES PARTIES COMMUNES INTERIEURES

**15 SQUARE JEAN MERMOZ  
77610 FONTENAY TRESIGNY**

Rapport N° : **31LBP-PCI**      **18/09/2017**  
Date d'édition : 02/10/2017

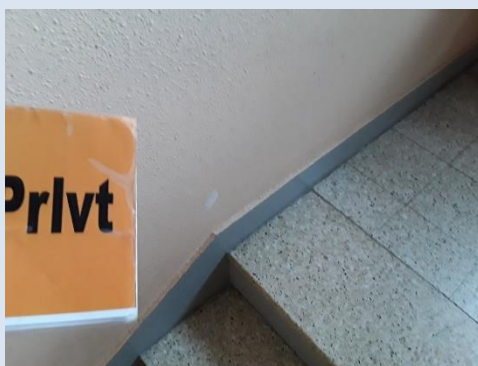
PRELEVEMENT : 31LBP-PCIP004			
NOM DU CLIENT	NUMERO DU DOSSIER		PIECE OU LOCAL
OPH77	31LBP-PCI 18/09/2017		Demi-Paliers
ELEMENT	DESCRIPTIF DU LABORATOIRE	DATE DE PRELEVEMENT	NOM DE L'OPERATEUR
Enduit béton	Matériau gris en faible quantité non séparable + enduit plâtreux blanc en vrac non séparable + peinture non séparable	18/09/2017	BRUNIOT Tristan
LOCALISATION		RESULTAT	
Mur B		Amiante non détecté

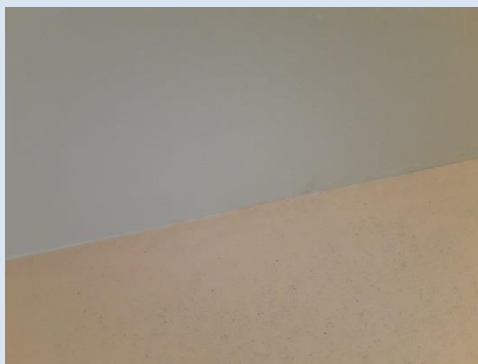
PRELEVEMENT : 31LBP-PCIP005			
NOM DU CLIENT	NUMERO DU DOSSIER		PIECE OU LOCAL
OPH77	31LBP-PCI 18/09/2017		Palier 3
ELEMENT	DESCRIPTIF DU LABORATOIRE	DATE DE PRELEVEMENT	NOM DE L'OPERATEUR
Enduit béton	Enduit gris en faible quantité en vrac non séparable + peintures multiples non séparable	18/09/2017	BRUNIOT Tristan
LOCALISATION		RESULTAT	
Plafond		Amiante non détecté
