## Rapport de mission de repérage des matériaux et produits contenant de l'amiante avant réalisation de travaux

### LES PARTIES COMMUNES INTERIEURES

**2 SQUARE JEAN MERMOZ  
77610 FONTENAY TRESIGNY**

RAPPORT N° :	31LBF-PCI	Laboratoire d'Analyses :	ITGA
Repérage réalisé le :	18/09/2017	Adresse laboratoire :	3 RUE ARMAND HERPIN LACROIX - CS 46537 35065 RENNES CEDEX
Accompagnateur :		Numéro d'accréditation :	1-5967
Par :	Tristan BRUNOT	Organisme d'assurance professionnelle :	ALLIANZ
N° certificat :	CPDI 3541	Adresse assurance :	Direction Opérations Entreprises 5C Esplanade Charles de Gaulle 33081 BORDEAUX CEDEX
Date d'obtention :	06/08/2015	N° de contrat d'assurance :	55897385
Organisme certificateur	I.CERT PARC EDONIA - BAT G - RUE DE LA TERRE VICTORIA - 35760 SAINT GREGOIRE	Date de validité :	31/12/2017

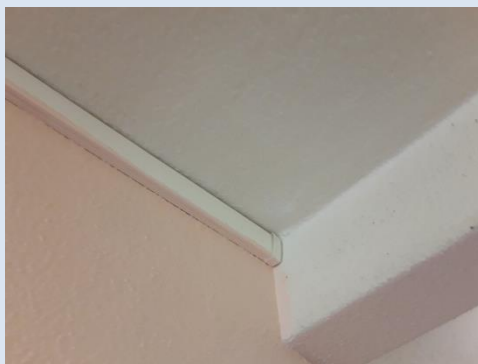
PRELEVEMENT : 31LBF-PCIP003			
NOM DU CLIENT	NUMERO DU DOSSIER		PIECE OU LOCAL
OPH77	31LBF-PCI 18/09/2017		Dégagement
ELEMENT	DESCRIPTIF DU LABORATOIRE	DATE DE PRELEVEMENT	NOM DE L'OPERATEUR
Enduit béton	Enduit plâtreux blanc en vrac + matériau gris en faible quantité non séparable + peintures multiples non séparable	18/09/2017	BRUNIOT Tristan
LOCALISATION		RESULTAT	
Plafond		Amiante non détecté

Fraction Analysée	Technique analytique et date d'analyse	Résultat	Type d'amiante	Nb de préparations
▶ Enduit plâtreux blanc en vrac + matériau gris en faible quantité non séparable + peintures multiples non séparable	META le 28/09/2017	Amiante non détecté	---	1

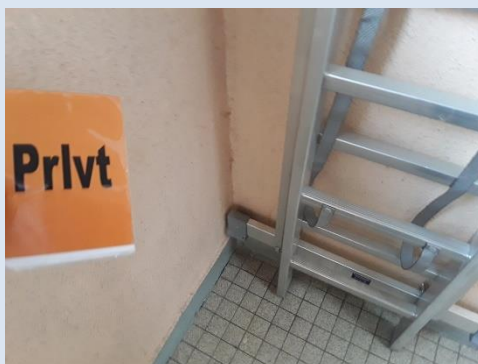
PRELEVEMENT : 31LBF-PCIP004			
NOM DU CLIENT	NUMERO DU DOSSIER		PIECE OU LOCAL
OPH77	31LBF-PCI 18/09/2017		Demi-Paliers
ELEMENT	DESCRIPTIF DU LABORATOIRE	DATE DE PRELEVEMENT	NOM DE L'OPERATEUR
Enduit béton	Enduit plâtreux blanc en vrac + peintures multiples non séparable	18/09/2017	BRUNOT Tristan
LOCALISATION		RESULTAT	
Mur C		Amiante non détecté

Fraction Analysée	Technique analytique et date d'analyse	Résultat	Type d'amiante	Nb de préparations
▶ Enduit plâtreux blanc en vrac + peintures multiples non séparable	META le 28/09/2017	Amiante non détecté	---	1

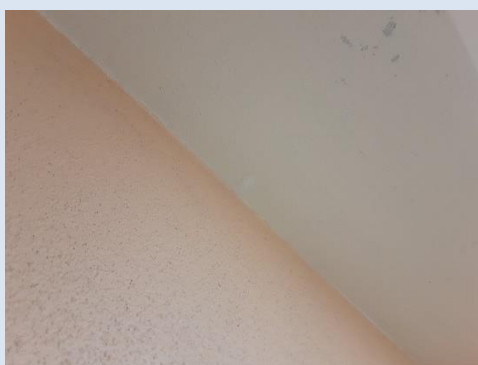
PRELEVEMENT : 31LBF-PCIP005			
NOM DU CLIENT	NUMERO DU DOSSIER		PIECE OU LOCAL
OPH77	31LBF-PCI 18/09/2017		Palier 3
ELEMENT	DESCRIPTIF DU LABORATOIRE	DATE DE PRELEVEMENT	NOM DE L'OPERATEUR
Enduit béton	Peintures multiples	18/09/2017	BRUNOT Tristan
LOCALISATION		RESULTAT	
Plafond		Amiante non détecté

Fraction Analysée	Technique analytique et date d'analyse	Résultat	Type d'amiante	Nb de préparations
▶ Peintures multiples	META le 28/09/2017	Amiante non détecté	---	1
