Rapport de mission de repérage des matériaux et produits contenant de l'amiante avant réalisation de travaux

LES PARTIES COMMUNES INTERIEURES

**4 SQUARE JEAN MERMOZ
77610 FONTENAY TRESIGNY**

RAPPORT N° :	31LBH-PCI	Laboratoire d'Analyses :	ITGA
Repérage réalisé le :	18/09/2017	Adresse laboratoire :	3 RUE ARMAND HERPIN LACROIX - CS 46537 35065 RENNES CEDEX
Accompagnateur :		Numéro d'accréditation :	1-5967
Par :	Tristan BRUNIOT	Organisme d'assurance professionnelle :	ALLIANZ
N° certificat :	CPDI 3541	Adresse assurance :	Direction Opérations Entreprises 5C Esplanade Charles de Gaulle 33081 BORDEAUX CEDEX
Date d'obtention :	06/08/2015	N° de contrat d'assurance :	55897385
Organisme certificateur	I.CERT PARC EDONIA - BAT G - RUE DE LA TERRE VICTORIA - 35760 SAINT GREGOIRE	Date de validité :	31/12/2017

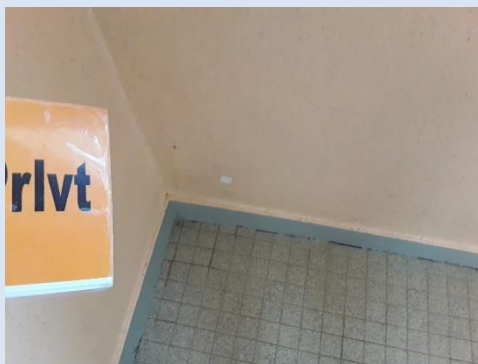
PRELEVEMENT : 31LBH-PCIP004			
NOM DU CLIENT	NUMERO DU DOSSIER		PIECE OU LOCAL
OPH77	31LBH-PCI 18/09/2017		Demi-Paliers
ELEMENT	DESCRIPTIF DU LABORATOIRE	DATE DE PRELEVEMENT	NOM DE L'OPERATEUR
Enduit béton	Matériau gris en faible quantité non séparable + enduit plâtreux blanc en vrac non séparable + peintures multiples non séparable	18/09/2017	BRUNOT Tristan

LOCALISATION	RESULTAT
Mur B	Amiante non détecté

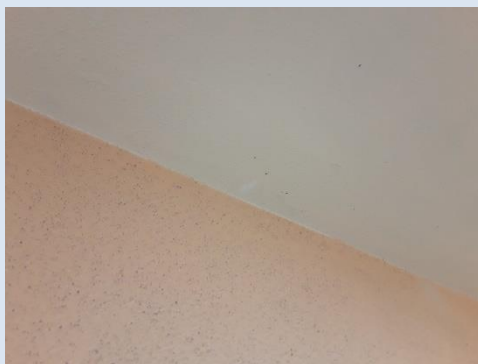
PRELEVEMENT : 31LBH-PCIP005			
NOM DU CLIENT	NUMERO DU DOSSIER		PIECE OU LOCAL
OPH77	31LBH-PCI 18/09/2017		Palier 3
ELEMENT	DESCRIPTIF DU LABORATOIRE	DATE DE PRELEVEMENT	NOM DE L'OPERATEUR
Enduit béton	Enduit plâtreux blanc en vrac non séparable + peintures multiples non séparable	18/09/2017	BRUNOT Tristan

LOCALISATION	RESULTAT
Plafond	Amiante non détecté
