Rapport de mission de repérage des matériaux et produits contenant de l'amiante avant réalisation de travaux

LES PARTIES COMMUNES INTERIEURES

**6 SQUARE JEAN MERMOZ
77610 FONTENAY TRESIGNY**

RAPPORT N° :	31LBI-PCI	Laboratoire d'Analyses :	ITGA
Repérage réalisé le :	18/09/2017	Adresse laboratoire :	3 RUE ARMAND HERPIN LACROIX - CS 46537 35065 RENNES CEDEX
Accompagnateur :		Numéro d'accréditation :	1-5967
Par :	Tristan BRUNOT	Organisme d'assurance professionnelle :	ALLIANZ
N° certificat :	CPDI 3541	Adresse assurance :	Direction Opérations Entreprises 5C Esplanade Charles de Gaulle 33081 BORDEAUX CEDEX
Date d'obtention :	06/08/2015	N° de contrat d'assurance :	55897385
Organisme certificateur	I.CERT PARC EDONIA - BAT G - RUE DE LA TERRE VICTORIA - 35760 SAINT GREGOIRE	Date de validité :	31/12/2017

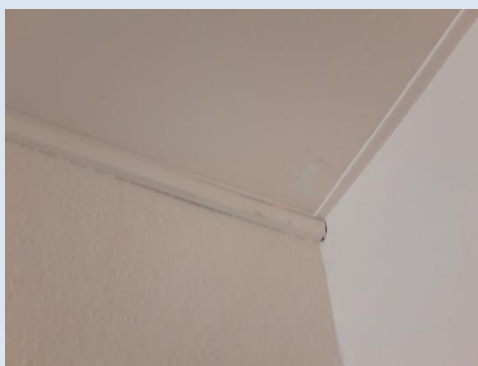
PIECE	ETAGE	ELEMENTS	N° Echantillon	REPERAGE	ETAT	RESULTAT
Hall		Enduit plâtreux blanc en faible quantité en vrac + peintures multiples non séparable + matériau gris en vrac non séparable	31LBI-PCIP002	Plafond	BON ETAT	Amiante détecté (Chrysotile)

LOCALISATION	RESULTAT
Plafond	Amiante détecté (Chrysotile)

Fraction Analysée	Technique analytique et date d'analyse	Résultat	Type d'amiante	Nb de préparations
▶ Enduit plâtreux blanc en faible quantité en vrac + peintures multiples non séparable + matériau gris en vrac non séparable	META le 28/09/2017	Présence de fibres d'amiante	Chrysotile	2

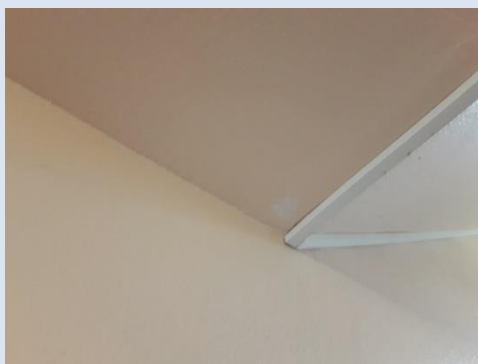
PRELEVEMENT : 31LBI-PCIP003			
NOM DU CLIENT	NUMERO DU DOSSIER		PIECE OU LOCAL
OPH77	31LBI-PCI 18/09/2017		Dégagement
ELEMENT	DESCRIPTIF DU LABORATOIRE	DATE DE PRELEVEMENT	NOM DE L'OPERATEUR
Enduit béton	Enduit plâtreux blanc en vrac + peintures multiples non séparable	18/09/2017	BRUNOT Tristan

LOCALISATION	RESULTAT
Plafond	Amiante non détecté

Fraction Analysée	Technique analytique et date d'analyse	Résultat	Type d'amiante	Nb de préparations
▶ Enduit plâtreux blanc en vrac + peintures multiples non séparable	META le 27/09/2017	Amiante non détecté	---	1

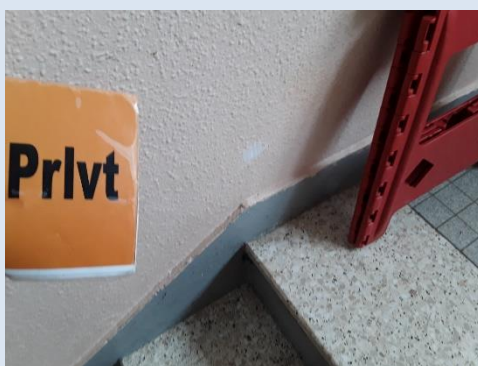
LOCALISATION	RESULTAT
Mur C	Amiante non détecté

Fraction Analysée	Technique analytique et date d'analyse	Résultat	Type d'amiante	Nb de préparations
▶ Enduit plâtreux blanc en vrac + peintures multiples non séparable + matériau gris en faible quantité en vrac non séparable	META le 28/09/2017	Amiante non détecté	---	2
