Rapport de mission de repérage des matériaux et produits contenant de l'amiante avant réalisation de travaux

LES PARTIES COMMUNES INTERIEURES

**7 SQUARE JEAN MERMOZ
77610 FONTENAY TRESIGNY**

RAPPORT N° :	31LBJ-PCI	Laboratoire d'Analyses :	ITGA
Repérage réalisé le :	18/09/2017	Adresse laboratoire :	3 RUE ARMAND HERPIN LACROIX - CS 46537 35065 RENNES CEDEX
Accompagnateur :		Numéro d'accréditation :	1-5967
Par :	Tristan BRUNOT	Organisme d'assurance professionnelle :	ALLIANZ
N° certificat :	CPDI 3541	Adresse assurance :	Direction Opérations Entreprises 5C Esplanade Charles de Gaulle 33081 BORDEAUX CEDEX
Date d'obtention :	06/08/2015	N° de contrat d'assurance :	55897385
Organisme certificateur	I.CERT PARC EDONIA - BAT G - RUE DE LA TERRE VICTORIA - 35760 SAINT GREGOIRE	Date de validité :	31/12/2017

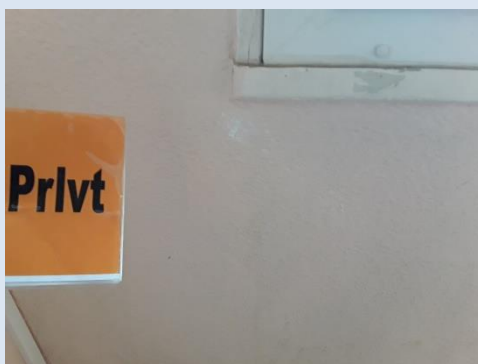
LOCALISATION	RESULTAT
Mur B	Amiante non détecté

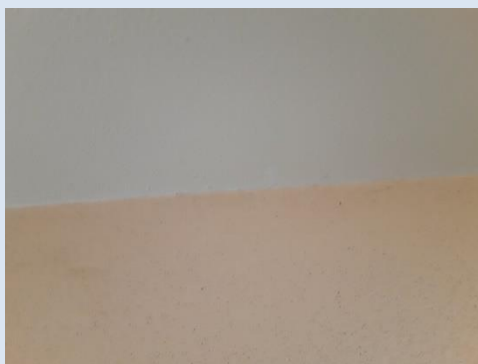
PRELEVEMENT : 31LBJ-PCIP005			
NOM DU CLIENT	NUMERO DU DOSSIER		PIECE OU LOCAL
OPH77	31LBJ-PCI 18/09/2017		Palier 4
ELEMENT	DESCRIPTIF DU LABORATOIRE	DATE DE PRELEVEMENT	NOM DE L'OPERATEUR
Enduit béton	Enduit plâtreux blanc en vrac + peinture non séparable	18/09/2017	BRUNOT Tristan

PIECE	ETAGE	ELEMENTS	N° Echantillon	REPERAGE	ETAT	RESULTAT
Palier 4		Enduit plâtreux blanc en vrac + peinture non séparable	31LBJ-PCIP005	Plafond	BON ETAT	Présence de fibres d'amiante (*)

LOCALISATION	RESULTAT
Plafond	Présence de fibres d'amiante (*)

Fraction Analysée	Technique analytique et date d'analyse	Résultat	Type d'amiante	Nb de préparations
▶ Enduit plâtreux blanc en vrac + peinture non séparable	META le 28/09/2017	Présence de fibres d'amiante (*)	Trémolite	3

(*) Seules quelques fibres d'amiante ont été détectées
