Rapport de mission de repérage des matériaux et produits contenant de l'amiante avant réalisation de travaux

R. 4412-97 modifié par le décret 2012-639 du 4 mai 2012
Norme NF X 46-020

16 SQUARE P. ELUARD – Appartement 202
77610 FONTENAY TRESIGNY

RAPPORT N° :	OPH77 31LB60202	Date d'émission du rapport :	19/07/2017
Le repérage a été réalisé le :	07/07/2017	Accompagnateur :	
Par :	Aurélien JAGER	Laboratoire d'Analyses :	ITGA
N° certificat de qualification :	CPDI4311	Adresse laboratoire :	3 RUE ARMAND HERPIN LACROIX - CS 46537 35065 RENNES CEDEX
Date d'obtention :	21/03/2017	Numéro d'accréditation :	1-5967
Le présent rapport est établi par une personne dont les compétences sont certifiées par :	I.CERT Parc Edonia - Bâtiment G - Rue de la Terre Victoria - 35760 SAINT-GREGOIRE	Organisme d'assurance professionnelle :	ALLIANZ
		Adresse assurance :	Direction Opérations Entreprises 5C Esplanade Charles de Gaulle 33081 BORDEAUX CEDEX
		N° de contrat d'assurance :	55897385
		Date de validité :	31/12/2017

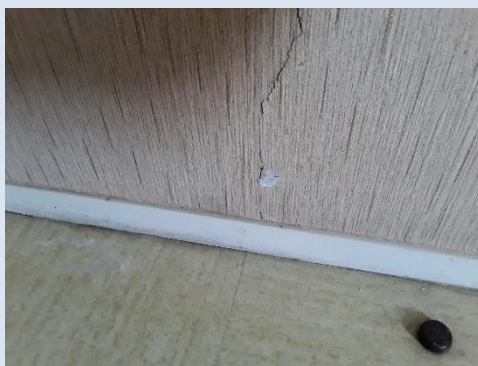
EMPLACEMENT

PIECE	ELEMENTS PRELEVES	N° Echantillon	REPERAGE	ETAT	RESULTAT	METHODE
Chambre 1	Enduit plâtreux gris en vrac + carton en vrac non séparable + peinture non séparable	31LB60202P005	Mur A	DEGRADATION PARTIELLE	Amiante non détecté	RESULTAT ANALYSE
Séjour	Enduit plâtreux blanc en vrac + papier peint en vrac non séparable + carton non séparable + peinture non séparable	31LB60202P006	Mur D	DEGRADATION PARTIELLE	Amiante non détecté	RESULTAT ANALYSE
Séjour	Enduit plâtreux blanc en vrac + papier peint + carton non séparable	31LB60202P007	Mur F	DEGRADATION PARTIELLE	Amiante non détecté	RESULTAT ANALYSE
Salle de bains	Enduit plâtreux blanc en vrac non séparable + peinture non séparable + carton en vrac non séparable	31LB60202P009	Mur D	DEGRADATION PARTIELLE	Amiante non détecté	RESULTAT ANALYSE
Cuisine	Enduit plâtreux blanc en vrac + peintures multiples non séparable + carton non séparable	31LB60202P010	Mur A	DEGRADATION PARTIELLE	Amiante non détecté	RESULTAT ANALYSE

PRELEVEMENT : 31LB60202P005		
NOM DU CLIENT	NUMERO DU DOSSIER	PIECE OU LOCAL
OPH77	31LB60202 07/07/2017	Chambre 1
MATERIAU	DATE DE PRELEVEMENT	NOM DE L'OPERATEUR
Enduit plâtreux gris en vrac + carton en vrac non séparable + peinture non séparable	07/07/2017	JAGER Aurélien
LOCALISATION		RESULTAT
Mur A		Amiante non détecté

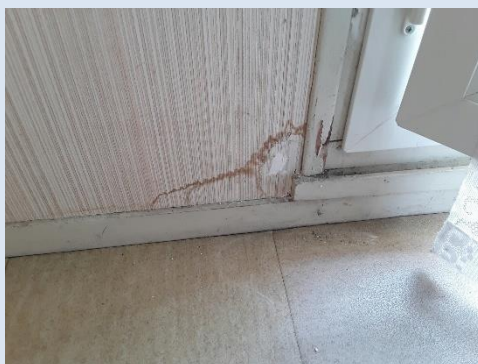
EMPLACEMENT

PRELEVEMENT : 31LB60202P006		
NOM DU CLIENT	NUMERO DU DOSSIER	PIECE OU LOCAL
OPH77	31LB60202 07/07/2017	Séjour
MATERIAU	DATE DE PRELEVEMENT	NOM DE L'OPERATEUR
Enduit plâtreux blanc en vrac + papier peint en vrac non séparable + carton non séparable + peinture non séparable	07/07/2017	JAGER Aurélien
LOCALISATION		RESULTAT
Mur D		Amiante non détecté

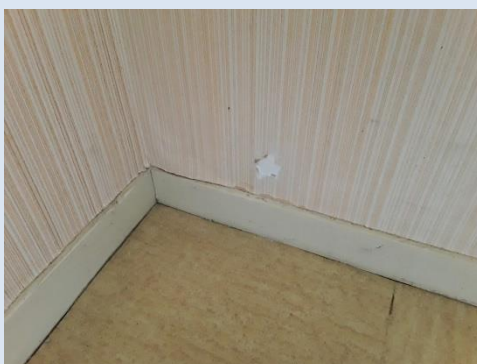
EMPLACEMENT

PRELEVEMENT : 31LB60202P007		
NOM DU CLIENT	NUMERO DU DOSSIER	PIECE OU LOCAL
OPH77	31LB60202 07/07/2017	Séjour
MATERIAU	DATE DE PRELEVEMENT	NOM DE L'OPERATEUR
Enduit plâtreux blanc en vrac + papier peint + carton non séparable	07/07/2017	JAGER Aurélien
LOCALISATION		RESULTAT
Mur F		Amiante non détecté

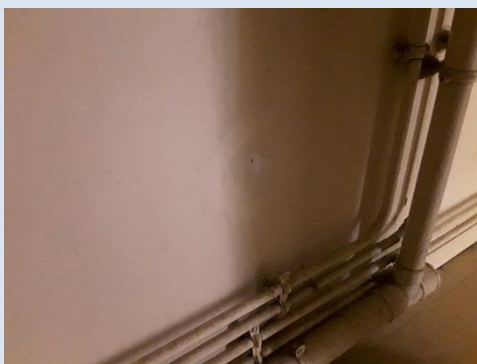
EMPLACEMENT

PRELEVEMENT : 31LB60202P009		
NOM DU CLIENT	NUMERO DU DOSSIER	PIECE OU LOCAL
OPH77	31LB60202 07/07/2017	Salle de bains
MATERIAU	DATE DE PRELEVEMENT	NOM DE L'OPERATEUR
Enduit plâtreux blanc en vrac non séparable + peinture non séparable + carton en vrac non séparable	07/07/2017	JAGER Aurélien
LOCALISATION		RESULTAT
Mur D		Amiante non détecté

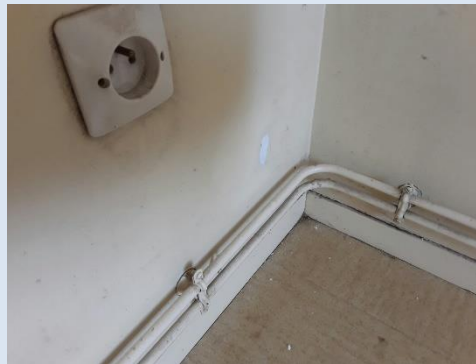
EMPLACEMENT

PRELEVEMENT : 31LB60202P010		
NOM DU CLIENT	NUMERO DU DOSSIER	PIECE OU LOCAL
OPH77	31LB60202 07/07/2017	Cuisine
MATERIAU	DATE DE PRELEVEMENT	NOM DE L'OPERATEUR
Enduit plâtreux blanc en vrac + peintures multiples non séparable + carton non séparable	07/07/2017	JAGER Aurélien
LOCALISATION	RESULTAT	
Mur A	Amiante non détecté
