Rapport de mission de repérage des matériaux et produits contenant de l'amiante avant réalisation de travaux

LES PARTIES COMMUNES INTERIEURES

**16 SQUARE PAUL ELUARD
77610 FONTENAY TRESIGNY**

RAPPORT N° :	31LB6-PCI	Laboratoire d'Analyses :	ITGA
Repérage réalisé le :	15/09/2017	Adresse laboratoire :	3 RUE ARMAND HERPIN LACROIX - CS 46537 35065 RENNES CEDEX
Accompagnateur :		Numéro d'accréditation :	1-5967
Par :	Tristan BRUNIOT	Organisme d'assurance professionnelle :	ALLIANZ
N° certificat :	CPDI 3541	Adresse assurance :	Direction Opérations Entreprises 5C Esplanade Charles de Gaulle 33081 BORDEAUX CEDEX
Date d'obtention :	06/08/2015	N° de contrat d'assurance :	55897385
Organisme certificateur	I.CERT PARC EDONIA - BAT G - RUE DE LA TERRE VICTORIA - 35760 SAINT GREGOIRE	Date de validité :	31/12/2017

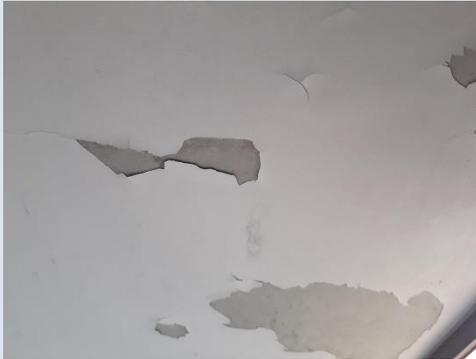
PRELEVEMENT : 31LB6-PCIP001			
NOM DU CLIENT	NUMERO DU DOSSIER		PIECE OU LOCAL
OPH77	31LB6-PCI 15/09/2017		RDC
ELEMENT	DESCRIPTIF DU LABORATOIRE	DATE DE PRELEVEMENT	NOM DE L'OPERATEUR
Enduit béton	Enduit gris en vrac + peinture non séparable	15/09/2017	BRUNOT Tristan
LOCALISATION		RESULTAT	
Mur H		Amiante non détecté	
EMPLACEMENT

Fraction Analysée	Technique analytique et date d'analyse	Résultat	Type d'amiante	Nb de préparations
▶ Enduit gris en vrac + peinture non séparable	META le 21/09/2017	Amiante non détecté	---	1

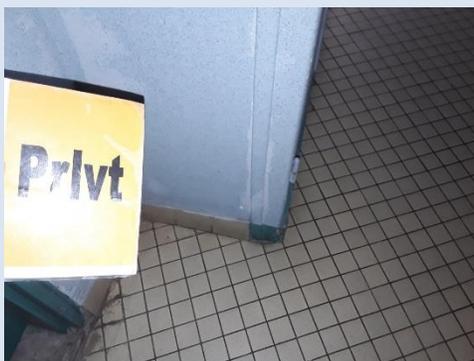
PRELEVEMENT : 31LB6-PCIP002			
NOM DU CLIENT	NUMERO DU DOSSIER		PIECE OU LOCAL
OPH77	31LB6-PCI 15/09/2017		RDC
ELEMENT	DESCRIPTIF DU LABORATOIRE	DATE DE PRELEVEMENT	NOM DE L'OPERATEUR
Enduit	Enduit plâtreux blanc en vrac + peintures multiples non séparable	15/09/2017	BRUNOT Tristan
LOCALISATION		RESULTAT	
Mur E		Amiante non détecté

Fraction Analysée	Technique analytique et date d'analyse	Résultat	Type d'amiante	Nb de préparations
▶ Enduit plâtreux blanc en vrac + peintures multiples non séparable	META le 21/09/2017	Amiante non détecté	---	1

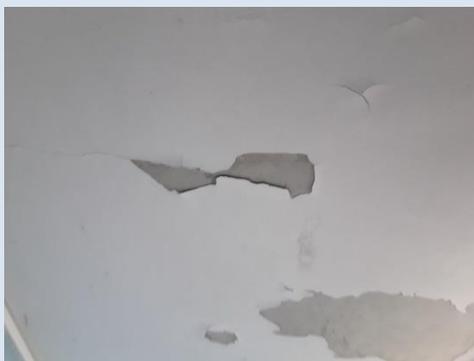
PRELEVEMENT : 31LB6-PCIP003			
NOM DU CLIENT	NUMERO DU DOSSIER		PIECE OU LOCAL
OPH77	31LB6-PCI 15/09/2017		RDC
ELEMENT	DESCRIPTIF DU LABORATOIRE	DATE DE PRELEVEMENT	NOM DE L'OPERATEUR
Enduit béton	Enduit gris en vrac + matériau blanc non séparable + peinture non séparable	15/09/2017	BRUNOT Tristan
LOCALISATION		RESULTAT	
Plafond		Amiante non détecté

Fraction Analysée	Technique analytique et date d'analyse	Résultat	Type d'amiante	Nb de préparations
▶ Enduit gris en vrac + matériau blanc non séparable + peinture non séparable	META le 21/09/2017	Amiante non détecté	---	1

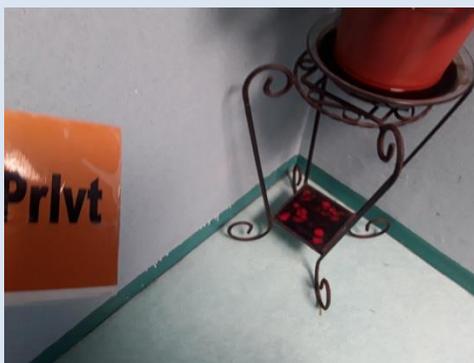
PRELEVEMENT : 31LB6-PCIP004			
NOM DU CLIENT	NUMERO DU DOSSIER		PIECE OU LOCAL
OPH77	31LB6-PCI 15/09/2017		Palier 2
ELEMENT	DESCRIPTIF DU LABORATOIRE	DATE DE PRELEVEMENT	NOM DE L'OPERATEUR
Enduit béton	Enduit gris en vrac + peinture non séparable	15/09/2017	BRUNOT Tristan
LOCALISATION		RESULTAT	
Mur H		Amiante non détecté

Fraction Analysée	Technique analytique et date d'analyse	Résultat	Type d'amiante	Nb de préparations
▶ Enduit gris en vrac + peinture non séparable	META le 21/09/2017	Amiante non détecté	---	1

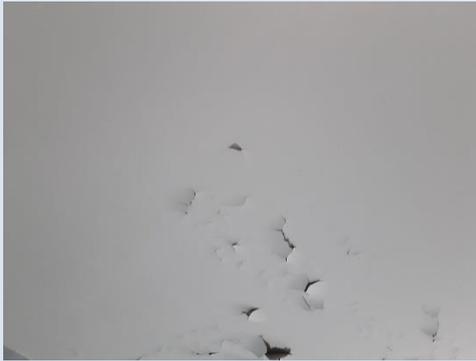
PRELEVEMENT : 31LB6-PCIP006			
NOM DU CLIENT	NUMERO DU DOSSIER		PIECE OU LOCAL
OPH77	31LB6-PCI 15/09/2017		Palier 2
ELEMENT	DESCRIPTIF DU LABORATOIRE	DATE DE PRELEVEMENT	NOM DE L'OPERATEUR
Enduit béton	Enduit gris en vrac + peinture non séparable	15/09/2017	BRUNOT Tristan
LOCALISATION		RESULTAT	
Plafond		Amiante non détecté	
EMPLACEMENT

Fraction Analysée	Technique analytique et date d'analyse	Résultat	Type d'amiante	Nb de préparations
▶ Enduit gris en vrac + peinture non séparable	META le 21/09/2017	Amiante non détecté	---	1
