Rapport de mission de repérage des matériaux et produits contenant de l'amiante avant réalisation de travaux

LES PARTIES COMMUNES INTERIEURES

**18 SQUARE PAUL ELUARD
77610 FONTENAY TRESIGNY**

Rapport N° : **31LB7-PCI** **12/09/2017**
Date d'édition : 25/09/2017

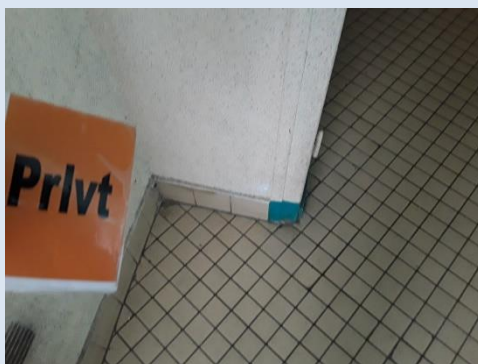
PRELEVEMENT : 31LB7-PCIP002			
NOM DU CLIENT	NUMERO DU DOSSIER		PIECE OU LOCAL
OPH77	31LB7-PCI 12/09/2017		Hall
ELEMENT	DESCRIPTIF DU LABORATOIRE	DATE DE PRELEVEMENT	NOM DE L'OPERATEUR
Enduit	Enduit plâtreux blanc en vrac + peintures multiples non séparable	12/09/2017	BRUNOT Tristan
LOCALISATION		RESULTAT	
Mur B		Amiante non détecté

Commande	31LB7-PCI
Dossier client	31LB7-PCI - Travaux de peinture des cages d'escaliers 77 Diverses adresses
Echantillon	31LB7-PCIP002 / LES PARTIES COMMUNES INTERIEURES - Murs - Voir commentaire - Enduit Peinture / Hall Mur B Enduit
Description ITGA	Enduit plâtreux blanc en vrac / Peintures multiples

Fraction Analysée	Technique analytique et date d'analyse	Résultat	Type d'amiante	Nb de préparations
▶ Enduit plâtreux blanc en vrac + peintures multiples non séparable	META le 21/09/2017	Amiante non détecté	---	1

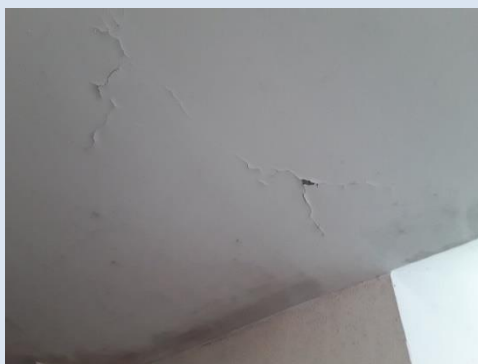
PRELEVEMENT : 31LB7-PCIP003			
NOM DU CLIENT	NUMERO DU DOSSIER		PIECE OU LOCAL
OPH77	31LB7-PCI 12/09/2017		Hall
ELEMENT	DESCRIPTIF DU LABORATOIRE	DATE DE PRELEVEMENT	NOM DE L'OPERATEUR
Enduit béton	Enduit gris en vrac + peinture non séparable	12/09/2017	BRUNOT Tristan
LOCALISATION		RESULTAT	
Plafond		Amiante non détecté

Commande	31LB7-PCI
Dossier client	31LB7-PCI - Travaux de peinture des cages d'escaliers 77 Diverses adresses
Echantillon	31LB7-PCIP003 / LES PARTIES COMMUNES INTERIEURES - Plafonds - Voir commentaire - Enduit Peinture / Hall Plafond Enduit béton
Description ITGA	Enduit gris en vrac / Peinture

Fraction Analysée	Technique analytique et date d'analyse	Résultat	Type d'amiante	Nb de préparations
▶ Enduit gris en vrac + peinture non séparable	META le 21/09/2017	Amiante non détecté	---	1

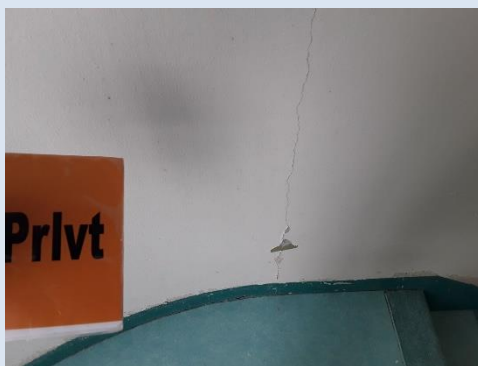
PRELEVEMENT : 31LB7-PCIP004			
NOM DU CLIENT	NUMERO DU DOSSIER		PIECE OU LOCAL
OPH77	31LB7-PCI 12/09/2017		Palier 3
ELEMENT	DESCRIPTIF DU LABORATOIRE	DATE DE PRELEVEMENT	NOM DE L'OPERATEUR
Enduit béton	Enduit gris en vrac + peinture non séparable	12/09/2017	BRUNOT Tristan
LOCALISATION		RESULTAT	
Mur A		Amiante non détecté

Commande	31LB7-PCI
Dossier client	31LB7-PCI - Travaux de peinture des cages d'escaliers 77 Diverses adresses
Echantillon	31LB7-PCIP004 / LES PARTIES COMMUNES INTERIEURES - Murs - Voir commentaire - Enduit Peinture / Palier 3 Mur A Enduit béton
Description ITGA	Enduit gris en vrac / Peinture

Fraction Analysée	Technique analytique et date d'analyse	Résultat	Type d'amiante	Nb de préparations
▶ Enduit gris en vrac + peinture non séparable	META le 21/09/2017	Amiante non détecté	---	1

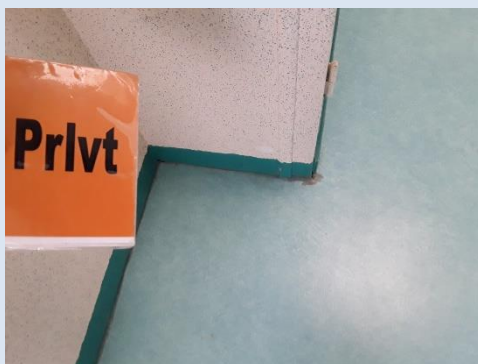
PRELEVEMENT : 31LB7-PCIP005			
NOM DU CLIENT	NUMERO DU DOSSIER		PIECE OU LOCAL
OPH77	31LB7-PCI 12/09/2017		Palier 3
ELEMENT	DESCRIPTIF DU LABORATOIRE	DATE DE PRELEVEMENT	NOM DE L'OPERATEUR
Enduit	Enduit gris en vrac + peintures multiples non séparable	12/09/2017	BRUNOT Tristan
LOCALISATION		RESULTAT	
Mur E		Amiante non détecté

Commande	31LB7-PCI
Dossier client	31LB7-PCI - Travaux de peinture des cages d'escaliers 77 Diverses adresses
Echantillon	31LB7-PCIP005 / LES PARTIES COMMUNES INTERIEURES - Murs - Voir commentaire - Enduit Peinture / Palier 3 Mur E Enduit
Description ITGA	Enduit gris en vrac / Peintures multiples

Fraction Analysée	Technique analytique et date d'analyse	Résultat	Type d'amiante	Nb de préparations
▶ Enduit gris en vrac + peintures multiples non séparable	META le 21/09/2017	Amiante non détecté	---	1

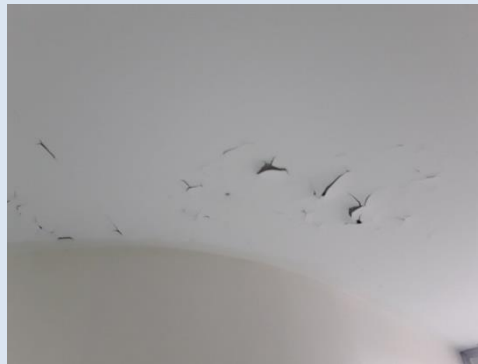
PRELEVEMENT : 31LB7-PCIP006			
NOM DU CLIENT	NUMERO DU DOSSIER		PIECE OU LOCAL
OPH77	31LB7-PCI 12/09/2017		Palier 3
ELEMENT	DESCRIPTIF DU LABORATOIRE	DATE DE PRELEVEMENT	NOM DE L'OPERATEUR
Enduit béton	Enduit gris en vrac + peinture non séparable	12/09/2017	BRUNOT Tristan
LOCALISATION		RESULTAT	
Plafond		Amiante non détecté

Commande	31LB7-PCI
Dossier client	31LB7-PCI - Travaux de peinture des cages d'escaliers 77 Diverses adresses
Echantillon	31LB7-PCIP006 / LES PARTIES COMMUNES INTERIEURES - Plafonds - Voir commentaire - Enduit Peinture / Palier 3 Plafond Enduit béton
Description ITGA	Enduit gris en vrac / Peinture

Fraction Analysée	Technique analytique et date d'analyse	Résultat	Type d'amiante	Nb de préparations
▶ Enduit gris en vrac + peinture non séparable	META le 21/09/2017	Amiante non détecté	---	1
