## Rapport de mission de repérage des matériaux et produits contenant de l'amiante avant réalisation de travaux

### LES PARTIES COMMUNES INTERIEURES

**21 SQUARE PAUL ELUARD  
77610 FONTENAY TRESIGNY**

RAPPORT N° :	31LB9-PCI	Laboratoire d'Analyses :	ITGA
Repérage réalisé le :	13/09/2017	Adresse laboratoire :	3 RUE ARMAND HERPIN LACROIX - CS 46537 35065 RENNES CEDEX
Accompagnateur :		Numéro d'accréditation :	1-5967
Par :	Tristan BRUNIOT	Organisme d'assurance professionnelle :	ALLIANZ
N° certificat :	CPDI 3541	Adresse assurance :	Direction Opérations Entreprises 5C Esplanade Charles de Gaulle 33081 BORDEAUX CEDEX
Date d'obtention :	06/08/2015	N° de contrat d'assurance :	55897385
Organisme certificateur	I.CERT PARC EDONIA - BAT G - RUE DE LA TERRE VICTORIA - 35760 SAINT GREGOIRE	Date de validité :	31/12/2017

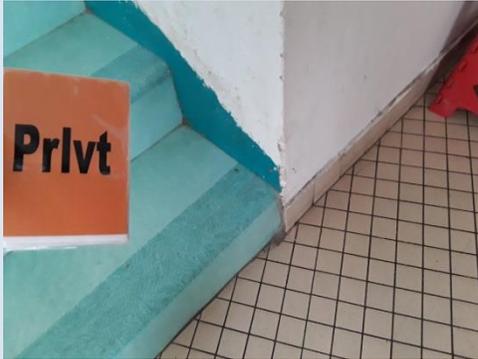
PRELEVEMENT : 31LB9-PCIP001			
NOM DU CLIENT	NUMERO DU DOSSIER		PIECE OU LOCAL
OPH77	31LB9-PCI 13/09/2017		Hall
ELEMENT	DESCRIPTIF DU LABORATOIRE	DATE DE PRELEVEMENT	NOM DE L'OPERATEUR
Enduit béton	Enduit plâtreux blanc en vrac + peinture non séparable + matériau gris en vrac non séparable	13/09/2017	BRUNOT Tristan
LOCALISATION		RESULTAT	
Mur J		Amiante non détecté	
EMPLACEMENT

Fraction Analysée	Technique analytique et date d'analyse	Résultat	Type d'amiante	Nb de préparations
▶ Enduit plâtreux blanc en vrac + peinture non séparable + matériau gris en vrac non séparable	META le 21/09/2017	Amiante non détecté	---	1

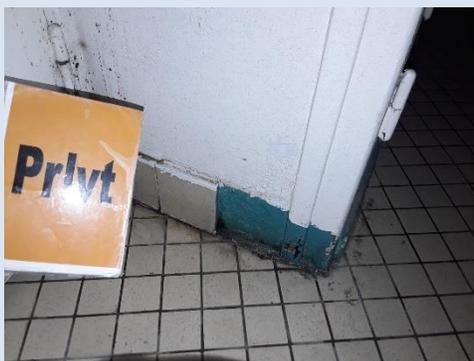
PRELEVEMENT : 31LB9-PCIP002			
NOM DU CLIENT	NUMERO DU DOSSIER		PIECE OU LOCAL
OPH77	31LB9-PCI 13/09/2017		Hall
ELEMENT	DESCRIPTIF DU LABORATOIRE	DATE DE PRELEVEMENT	NOM DE L'OPERATEUR
Enduit	Enduit plâtreux blanc en vrac + peinture non séparable	13/09/2017	BRUNOT Tristan
LOCALISATION		RESULTAT	
Mur A		Amiante non détecté

Fraction Analysée	Technique analytique et date d'analyse	Résultat	Type d'amiante	Nb de préparations
▶ Enduit plâtreux blanc en vrac + peinture non séparable	META le 21/09/2017	Amiante non détecté	---	1

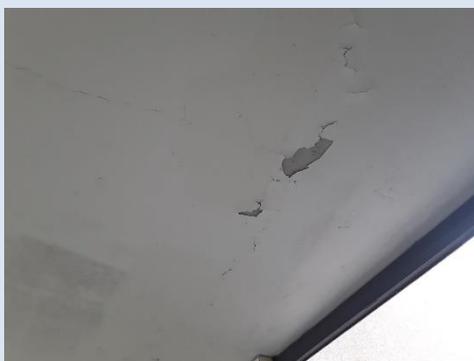
PRELEVEMENT : 31LB9-PCIP003			
NOM DU CLIENT	NUMERO DU DOSSIER		PIECE OU LOCAL
OPH77	31LB9-PCI 13/09/2017		Hall
ELEMENT	DESCRIPTIF DU LABORATOIRE	DATE DE PRELEVEMENT	NOM DE L'OPERATEUR
Enduit béton	Enduit gris en vrac + peinture non séparable	13/09/2017	BRUNOT Tristan
LOCALISATION		RESULTAT	
Plafond		Amiante non détecté

Fraction Analysée	Technique analytique et date d'analyse	Résultat	Type d'amiante	Nb de préparations
▶ Enduit gris en vrac + peinture non séparable	META le 21/09/2017	Amiante non détecté	---	1

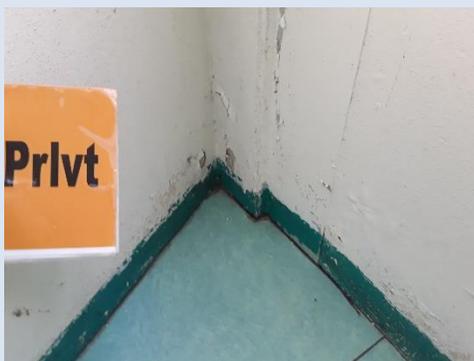
PRELEVEMENT : 31LB9-PCIP004			
NOM DU CLIENT	NUMERO DU DOSSIER		PIECE OU LOCAL
OPH77	31LB9-PCI 13/09/2017		Demi-Paliers
ELEMENT	DESCRIPTIF DU LABORATOIRE	DATE DE PRELEVEMENT	NOM DE L'OPERATEUR
Enduit béton	Enduit gris en vrac + peintures multiples non séparable	13/09/2017	BRUNOT Tristan
LOCALISATION		RESULTAT	
Mur B		Amiante non détecté

Fraction Analysée	Technique analytique et date d'analyse	Résultat	Type d'amiante	Nb de préparations
▶ Enduit gris en vrac + peintures multiples non séparable	META le 21/09/2017	Amiante non détecté	---	1

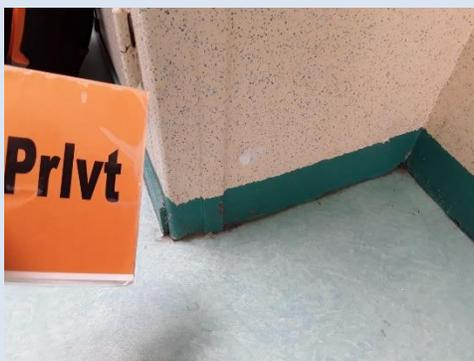
PRELEVEMENT : 31LB9-PCIP005			
NOM DU CLIENT	NUMERO DU DOSSIER		PIECE OU LOCAL
OPH77	31LB9-PCI 13/09/2017		Palier 2
ELEMENT	DESCRIPTIF DU LABORATOIRE	DATE DE PRELEVEMENT	NOM DE L'OPERATEUR
Enduit	Enduit plâtreux blanc en vrac + peintures multiples non séparable	13/09/2017	BRUNOT Tristan
LOCALISATION		RESULTAT	
Mur A		Amiante non détecté

Fraction Analysée	Technique analytique et date d'analyse	Résultat	Type d'amiante	Nb de préparations
▶ Enduit plâtreux blanc en vrac + peintures multiples non séparable	META le 21/09/2017	Amiante non détecté	---	1

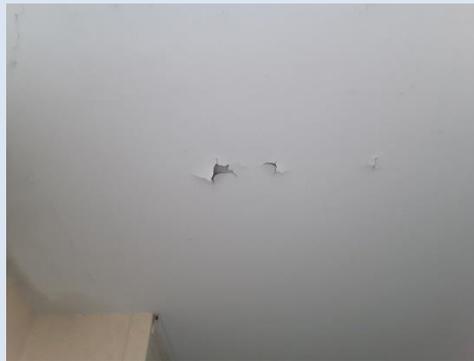
PRELEVEMENT : 31LB9-PCIP006			
NOM DU CLIENT	NUMERO DU DOSSIER		PIECE OU LOCAL
OPH77	31LB9-PCI 13/09/2017		Palier 2
ELEMENT	DESCRIPTIF DU LABORATOIRE	DATE DE PRELEVEMENT	NOM DE L'OPERATEUR
Enduit béton	Enduit gris en vrac + peinture non séparable	13/09/2017	BRUNOT Tristan
LOCALISATION		RESULTAT	
Plafond		Amiante non détecté

Fraction Analysée	Technique analytique et date d'analyse	Résultat	Type d'amiante	Nb de préparations
▶ Enduit gris en vrac + peinture non séparable	META le 21/09/2017	Amiante non détecté	---	1
