Rapport de mission de repérage des matériaux et produits contenant de l'amiante avant réalisation de travaux

LES PARTIES COMMUNES INTERIEURES

**40 RUE PAUL ELUARD
77610 FONTENAY TRESIGNY**

RAPPORT N° :	31LB5-PCI	Laboratoire d'Analyses :	ITGA
Repérage réalisé le :	13/09/2017	Adresse laboratoire :	3 RUE ARMAND HERPIN LACROIX - CS 46537 35065 RENNES CEDEX
Accompagnateur :		Numéro d'accréditation :	1-5967
Par :	Tristan BRUNOT	Organisme d'assurance professionnelle :	ALLIANZ
N° certificat :	CPDI 3541	Adresse assurance :	Direction Opérations Entreprises 5C Esplanade Charles de Gaulle 33081 BORDEAUX CEDEX
Date d'obtention :	06/08/2015	N° de contrat d'assurance :	55897385
Organisme certificateur	I.CERT PARC EDONIA - BAT G - RUE DE LA TERRE VICTORIA - 35760 SAINT GREGOIRE	Date de validité :	31/12/2017

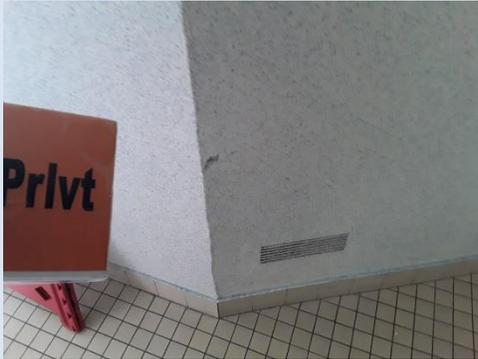
PRELEVEMENT : 31LB5-PCIP001			
NOM DU CLIENT	NUMERO DU DOSSIER		PIECE OU LOCAL
OPH77	31LB5-PCI 13/09/2017		RDC
ELEMENT	DESCRIPTIF DU LABORATOIRE	DATE DE PRELEVEMENT	NOM DE L'OPERATEUR
Enduit béton	Enduit gris en vrac non séparable + peintures multiples non séparable	13/09/2017	BRUNOT Tristan
LOCALISATION		RESULTAT	
Mur A		Amiante non détecté	
EMPLACEMENT

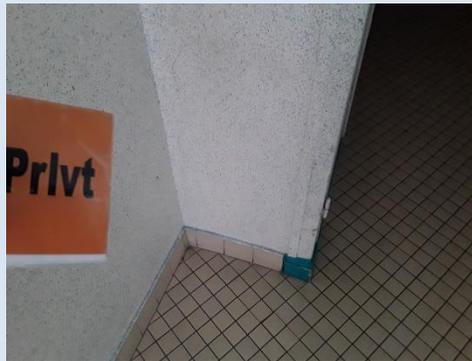
PRELEVEMENT : 31LB5-PCIP002			
NOM DU CLIENT	NUMERO DU DOSSIER		PIECE OU LOCAL
OPH77	31LB5-PCI 13/09/2017		RDC
ELEMENT	DESCRIPTIF DU LABORATOIRE	DATE DE PRELEVEMENT	NOM DE L'OPERATEUR
Enduit	Enduit plâtreux blanc en vrac + peinture en faible quantité non séparable	13/09/2017	BRUNOT Tristan
LOCALISATION		RESULTAT	
Mur C		Amiante non détecté

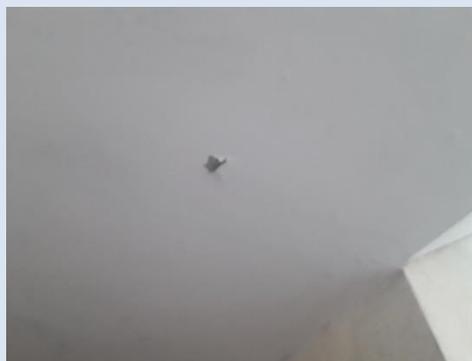
PRELEVEMENT : 31LB5-PCIP003			
NOM DU CLIENT	NUMERO DU DOSSIER		PIECE OU LOCAL
OPH77	31LB5-PCI 13/09/2017		Demi-Paliers
ELEMENT	DESCRIPTIF DU LABORATOIRE	DATE DE PRELEVEMENT	NOM DE L'OPERATEUR
Enduit béton	Enduit gris en vrac non séparable + peinture non séparable	13/09/2017	BRUNOT Tristan
LOCALISATION		RESULTAT	
Plafond		Amiante non détecté

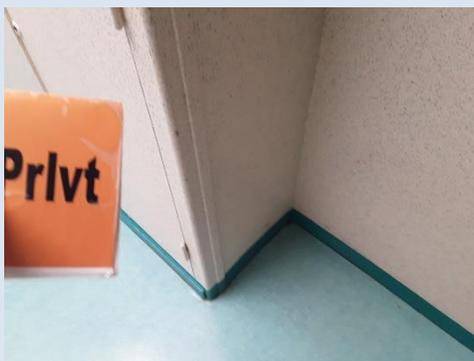
PRELEVEMENT : 31LB5-PCIP004			
NOM DU CLIENT	NUMERO DU DOSSIER		PIECE OU LOCAL
OPH77	31LB5-PCI 13/09/2017		Palier 2
ELEMENT	DESCRIPTIF DU LABORATOIRE	DATE DE PRELEVEMENT	NOM DE L'OPERATEUR
Enduit béton	Enduit gris en vrac non séparable + peintures multiples non séparable	13/09/2017	BRUNOT Tristan
LOCALISATION		RESULTAT	
Mur A		Amiante non détecté

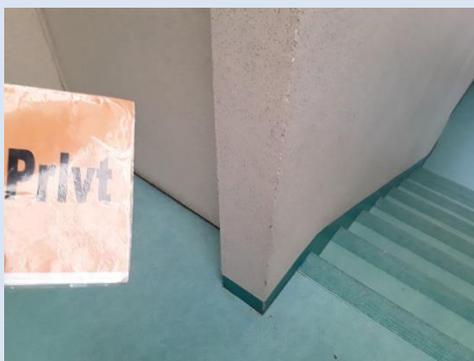
PRELEVEMENT : 31LB5-PCIP005			
NOM DU CLIENT	NUMERO DU DOSSIER		PIECE OU LOCAL
OPH77	31LB5-PCI 13/09/2017		Palier 2
ELEMENT	DESCRIPTIF DU LABORATOIRE	DATE DE PRELEVEMENT	NOM DE L'OPERATEUR
Enduit	Enduit beige en vrac non séparable + peintures multiples non séparable	13/09/2017	BRUNOT Tristan
LOCALISATION		RESULTAT	
Mur E		Amiante non détecté

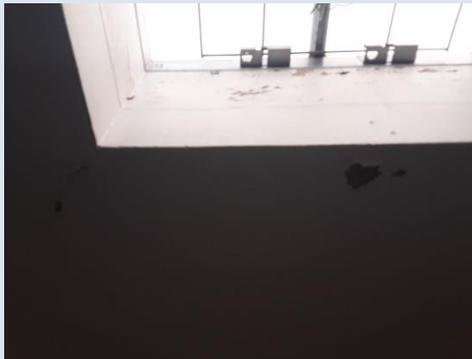
PRELEVEMENT : 31LB5-PCIP006			
NOM DU CLIENT	NUMERO DU DOSSIER		PIECE OU LOCAL
OPH77	31LB5-PCI 13/09/2017		Palier 2
ELEMENT	DESCRIPTIF DU LABORATOIRE	DATE DE PRELEVEMENT	NOM DE L'OPERATEUR
Enduit béton	Enduit gris en vrac non séparable + peinture non séparable	13/09/2017	BRUNIOT Tristan
LOCALISATION		RESULTAT	
Plafond		Amiante non détecté
