Rapport de mission de repérage des matériaux et produits contenant de l'amiante avant réalisation de travaux

Référence : RAAT_PC BAT 20 PAUL ELUARD

Adresse : 20 rue Pau Eluard

77610 FONTENAY-TRÉSIGNY

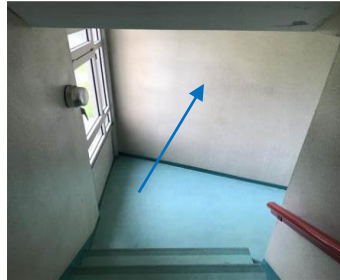
PRELEVEMENT : P001

Nom du client	Numéro de dossier	Localisation
HABITAT 77 OPH DE SEINE ET MARNE	RAAT_PC BAT 20 PAUL ELUARD	1er - Demi palier Mur - A, B, C, D
Nom de l'opérateur	Date de prélèvement	Matériau
MARTIN Olivier	05/08/2021	Béton/plâtre/enduit - Peinture
Résultat amiante		
absence d'amiante

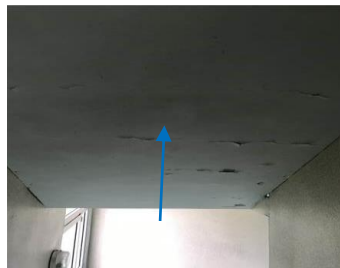
PRELEVEMENT : P002

Nom du client	Numéro de dossier	Localisation
HABITAT 77 OPH DE SEINE ET MARNE	RAAT_PC BAT 20 PAUL ELUARD	1er - Demi palier Plafond - Plafond
Nom de l'opérateur	Date de prélèvement	Matériau
MARTIN Olivier	05/08/2021	Béton/plâtre/enduit - Peinture
Résultat amiante		
absence d'amiante

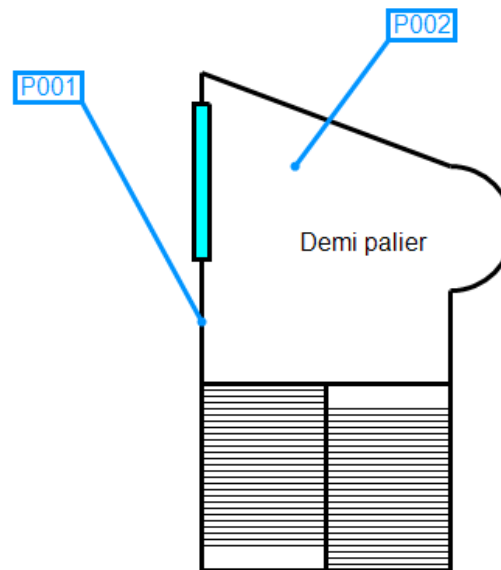
Planche de repérage

Client :	HABITAT 77 OPH DE SEINE ET	Titre :	Croquis N°1	
N° dossier :	RAAT_PC BAT 20 PAUL ELUARD	Adresse :	Bâtiment 20 rue Pau Eluard 77610 FONTENAY-TRÉSIGNY	
N° planche :	1/2			Version : 0
Type :	Croquis			
Date :	30/08/2021	Localisation / Bâtiment :		
Interveant :	MARTIN Olivier	Niveau :		
Origine du plan :	Cabinet de diagnostics	Commentaire :

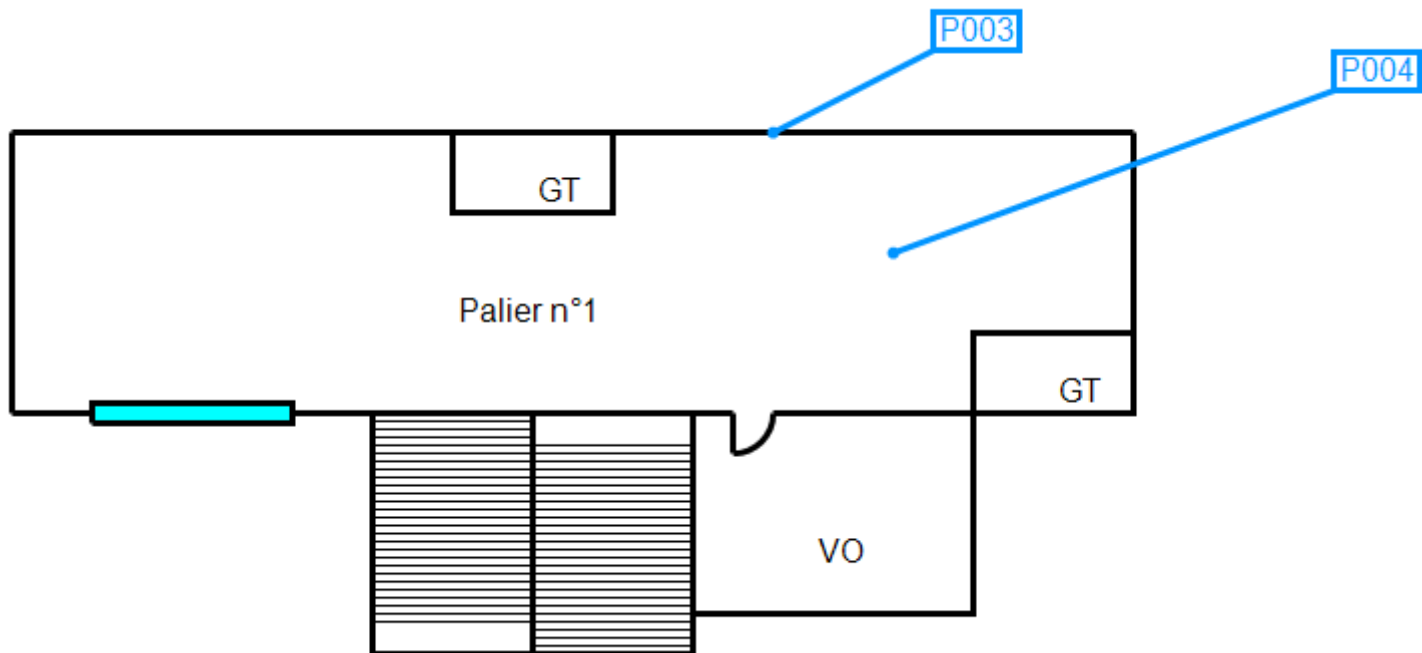
Planche de repérage

Client :	HABITAT 77 OPH DE SEINE ET	Titre :	R+1
N° dossier :	RAAT_PC BAT 20 PAUL ELUARD	Adresse :	Bâtiment 20 rue Pau Eluard 77610 FONTENAY-TRÉSIGNY
N° planche :	2/2		
Type :	Croquis		
Date :	30/08/2021	Localisation / Bâtiment :	
Intervenant :	MARTIN Olivier	Niveau :	
Origine du plan :	Cabinet de diagnostics	Commentaire :
