Rapport de mission de repérage des matériaux et produits contenant de l'amiante avant réalisation de travaux

LES PARTIES COMMUNES INTERIEURES

**23 SQUARE PAUL ELUARD
77610 FONTENAY TRESIGNY**

RAPPORT N° :	31LCB-PCI	Laboratoire d'Analyses :	ITGA
Repérage réalisé le :	12/09/2017	Adresse laboratoire :	3 RUE ARMAND HERPIN LACROIX - CS 46537 35065 RENNES CEDEX
Accompagnateur :		Numéro d'accréditation :	1-5967
Par :	Tristan BRUNIOT	Organisme d'assurance professionnelle :	ALLIANZ
N° certificat :	CPDI 3541	Adresse assurance :	Direction Opérations Entreprises 5C Esplanade Charles de Gaulle 33081 BORDEAUX CEDEX
Date d'obtention :	06/08/2015	N° de contrat d'assurance :	55897385
Organisme certificateur	I.CERT PARC EDONIA - BAT G - RUE DE LA TERRE VICTORIA - 35760 SAINT GREGOIRE	Date de validité :	31/12/2017

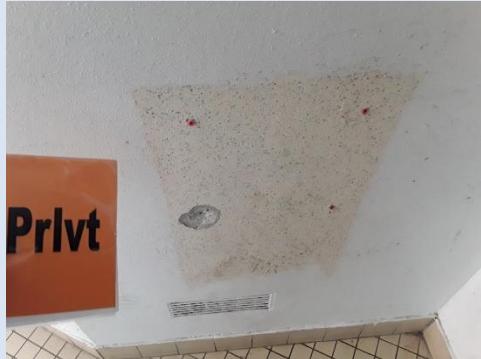
PRELEVEMENT : 31LCB-PCIP001					
NOM DU CLIENT	NUMERO DU DOSSIER	PIECE OU LOCAL			
OPH77	31LCB-PCI 12/09/2017	Hall			
ELEMENT	DESCRIPTIF DU LABORATOIRE	DATE DE PRELEVEMENT	NOM DE L'OPERATEUR		
Enduit béton	Enduit gris en vrac + peinture non séparable	12/09/2017	BRUNIOT Tristan		
LOCALISATION			RESULTAT		
Mur B			Amiante non détecté		
EMPLACEMENT

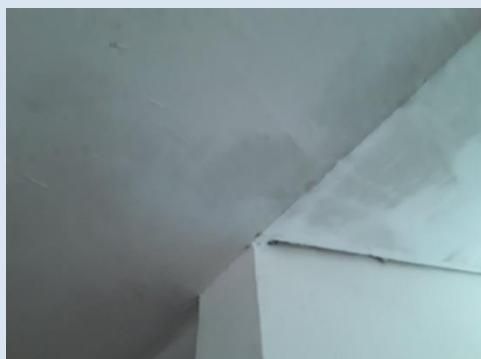
PRELEVEMENT : 31LCB-PCIP003						
NOM DU CLIENT	NUMERO DU DOSSIER		PIECE OU LOCAL			
OPH77	31LCB-PCI 12/09/2017		Demi-Paliers			
ELEMENT	DESCRIPTIF DU LABORATOIRE	DATE DE PRELEVEMENT	NOM DE L'OPERATEUR			
Enduit béton	Enduit gris en vrac + peinture non séparable	12/09/2017	BRUNIOT Tristan			
LOCALISATION	RESULTAT					
Plafond	Amiante non détecté					
EMPLACEMENT

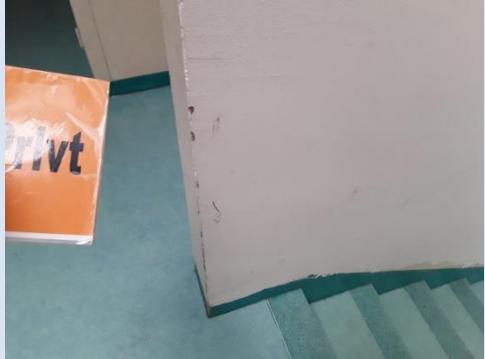
PRELEVEMENT : 31LCB-PCIP004			
NOM DU CLIENT	NUMERO DU DOSSIER		PIECE OU LOCAL
OPH77	31LCB-PCI 12/09/2017		Palier 2
ELEMENT	DESCRIPTIF DU LABORATOIRE	DATE DE PRELEVEMENT	NOM DE L'OPERATEUR
Enduit béton	Enduit gris en vrac + peinture non séparable	12/09/2017	BRUNIOT Tristan

LOCALISATION	RESULTAT
Mur A	Amiante non détecté
EMPLACEMENT

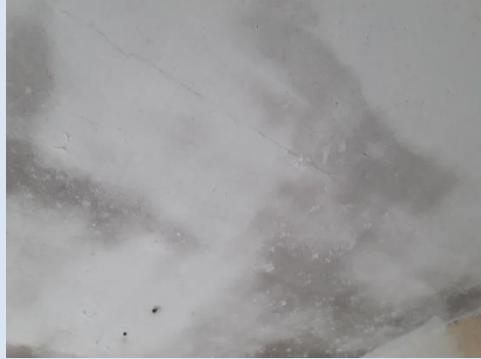
PRELEVEMENT : 31LCB-PCIP006					
NOM DU CLIENT	NUMERO DU DOSSIER		PIECE OU LOCAL		
OPH77	31LCB-PCI 12/09/2017		Demi-Paliers		
ELEMENT	DESCRIPTIF DU LABORATOIRE	DATE DE PRELEVEMENT	NOM DE L'OPERATEUR		
Enduit béton	Enduit gris en vrac + peinture non séparable	12/09/2017	BRUNIOT Tristan		
LOCALISATION			RESULTAT		
Plafond			Amiante non détecté		
EMPLACEMENT
