# Fiche récapitulative du Dossier Technique Amiante

.....  
Adresse : ALBATROS SCHEIDER  
Commune : CHAMPAGNE SUR SEINE  
Code postal : 77430

Numéro de référence du rapport de repérage	Date du rapport	Nom de la société et de l'opérateur de repérage	Objet du repérage
DTA_321_16-18-20-22-24 Rue Clemenceau 03/02/2020	03/03/2020	SOCOTEC DIAGNOSTIC	Rapport de repérage des matériaux et produits contenant de l'amiante à intégrer au Dossier technique Amiante

Date de repérage : 03/02/2020	N° de référence : DTA_321_16-18-20-22-24 Rue Clemenceau 03/02/2020
<b>Type de repérage : RAPPORT DE REPERAGE DES MATERIAUX ET PRODUITS DES LISTES A ET B A INTEGRER AU DOSSIER TECHNIQUE AMIANTE</b>

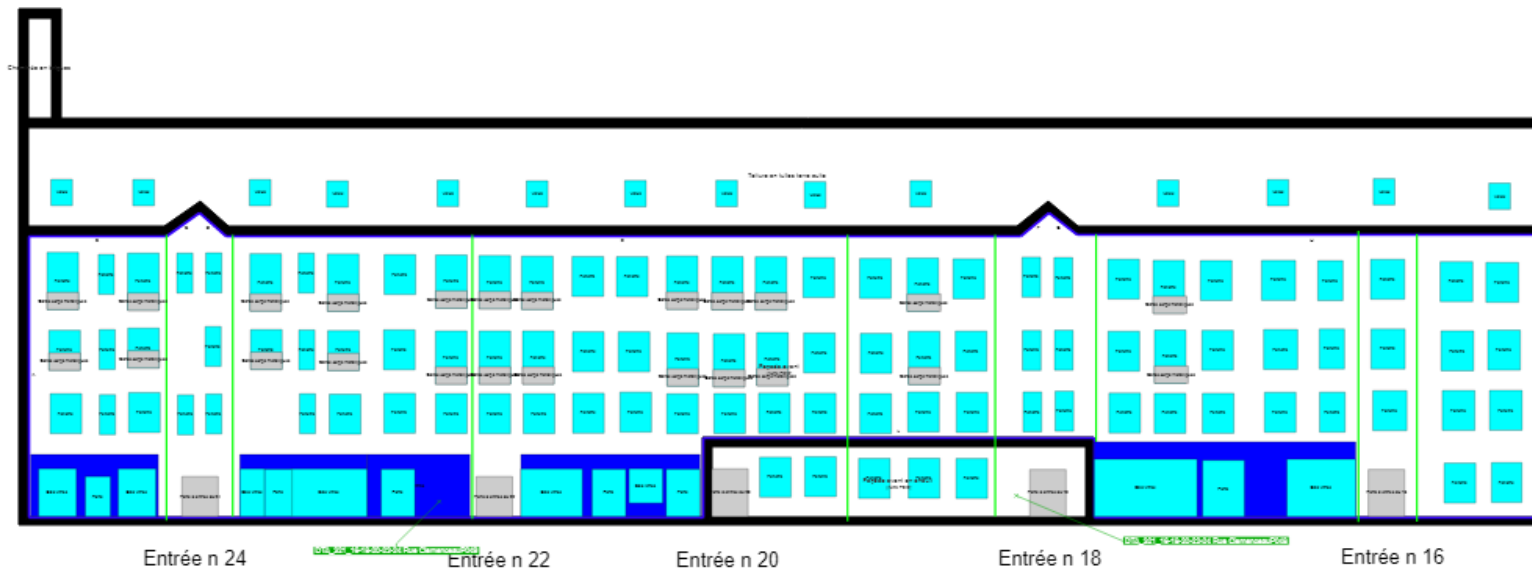
N° de planche : 1/11

Façade avant du bâtiment n 16/18/20/22/24

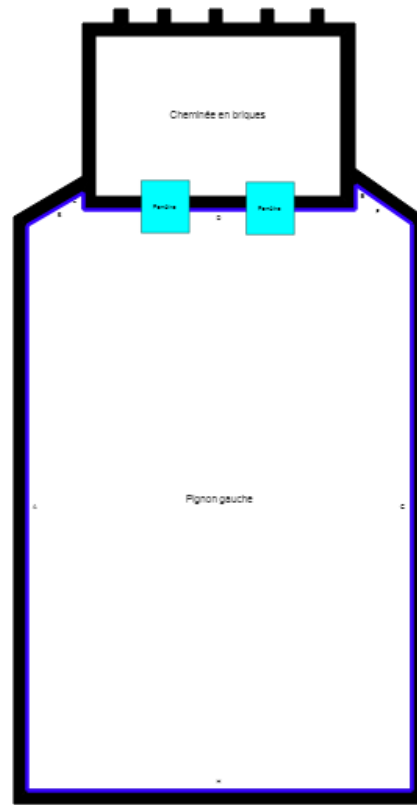
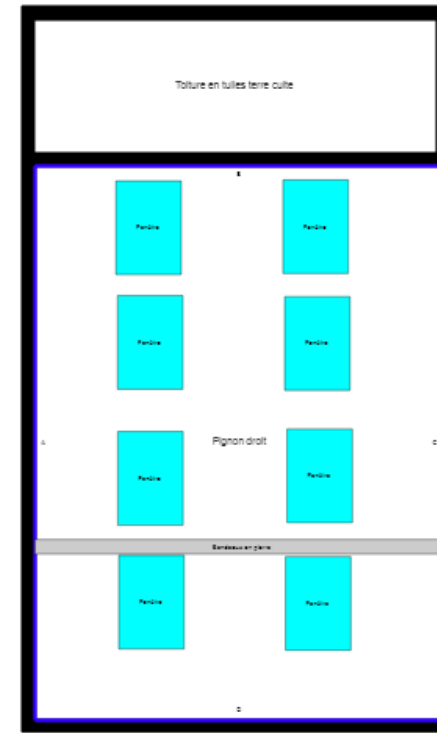
N° de planche : 2/11

Pignon gauche du bâtiment n 16/18/20/22/24

Pignon droit du bâtiment n 16/18/20/22/24

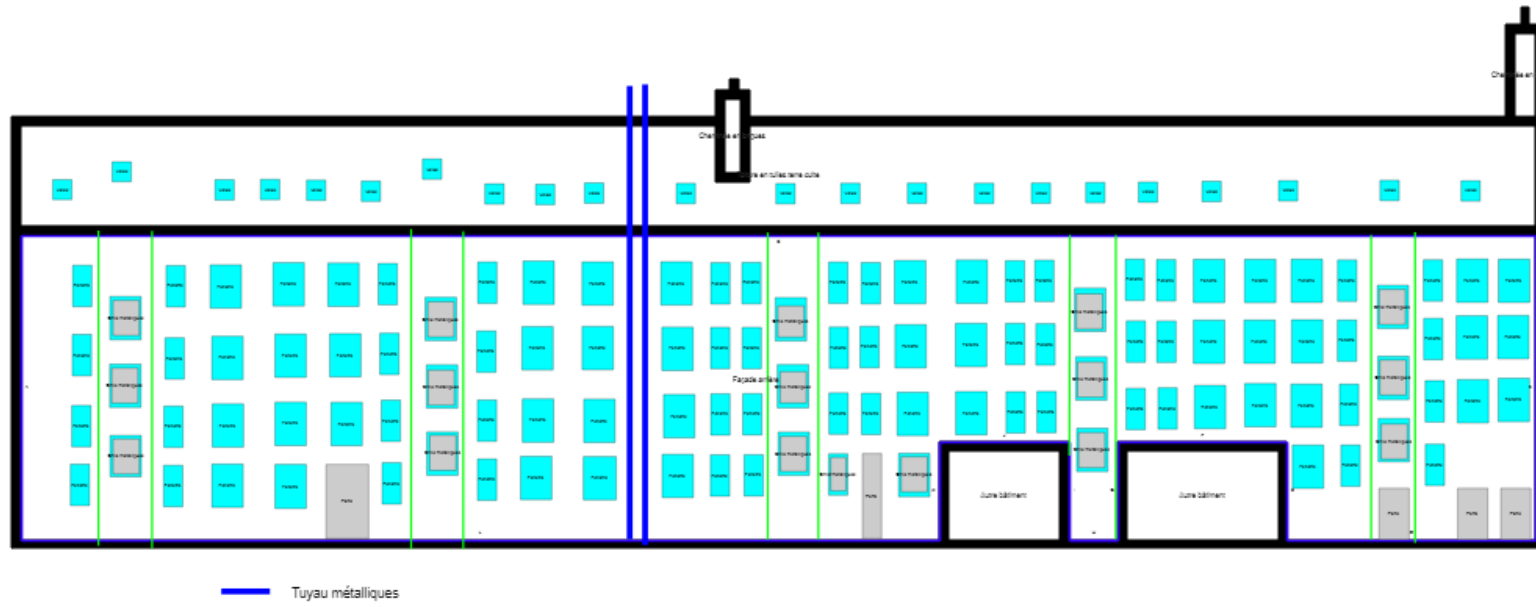
N° de planche : 3/11

Façade arrière du bâtiment n 16/18/20/22/24

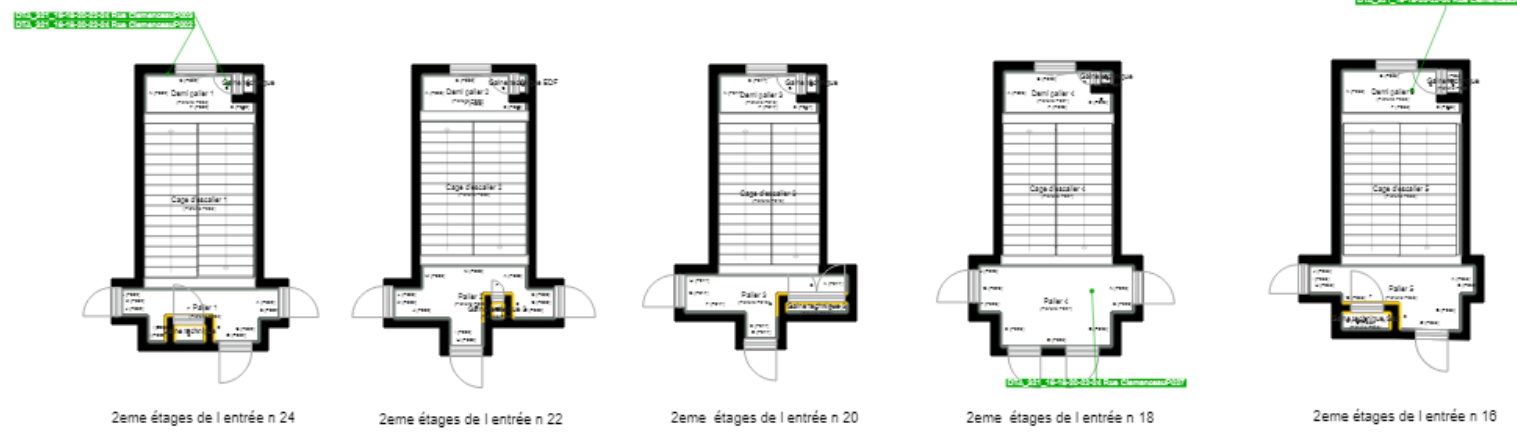
N° de planche :7/11

2eme étages de l'entrée n 24

2eme étages de l'entrée n 22

2eme étages de l'entrée n 20

2eme étages de l'entrée n 18

2eme étages de l'entrée n 16

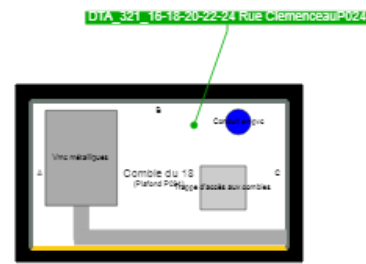
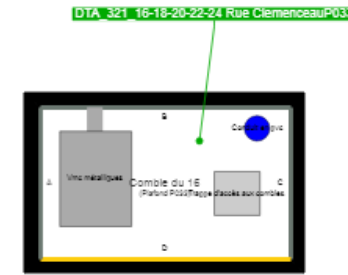
N° de planche : 10/11

■ Conduit métalliques de la vmc

Comble de l'entrée n 24

Comble de l'entrée n 18

Comble de l'entrée n 16

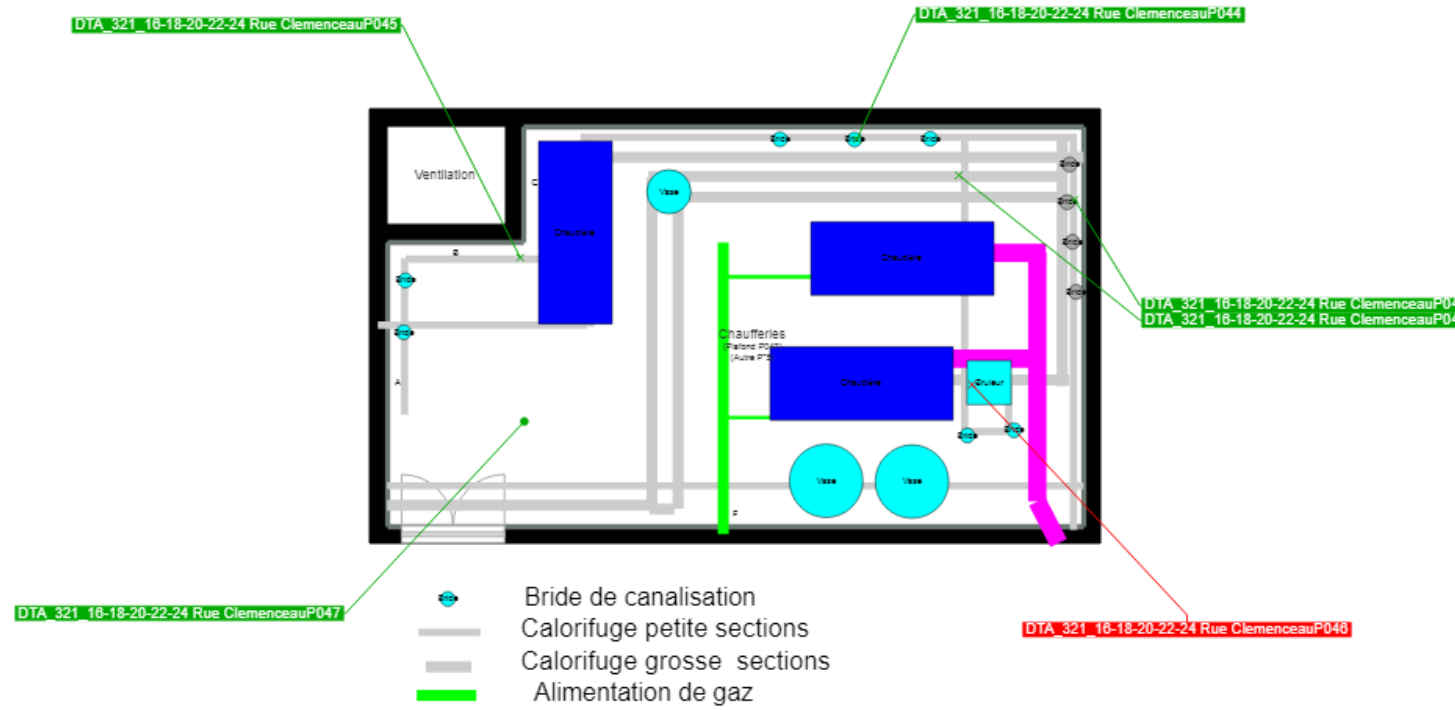
N° de planche :11/11

Pièce et Etage	Ouvrage ou composant de la construction	Localisation	Partie d'ouvrage ou de composant à inspecter ou à sonder	Etat de conservation et mesures obligatoires associées (évaluation périodique, mesures d'empoussièrement ou travaux de retrait ou confinement)
Chaufferies - RC - ZONE 1	Autres	Chaudière	Joint de brûleurs	EP

### Chaufferie du bâtiment n 16/18/20/22/24
