## Rapport de mission de repérage des matériaux et produits contenant de l'amiante avant réalisation de travaux

4 RUE GEORGES CLEMENCEAU

MODULE 321DAH0000  
77430 CHAMPAGNE SUR SEINE

RAPPORT N° :	321DAH0000	Laboratoire d'Analyses :	ITGA
Repérage réalisé le :	02/04/2019	Adresse laboratoire :	3 RUE ARMAND HERPIN LACROIX - CS 46537 35065 RENNES CEDEX
Accompagnateur :		Numéro d'accréditation :	1-5967
Par :	Ronald FRANCHINARD	Organisme d'assurance professionnelle :	AXA France
N° certificat :	CPDI 3541	Adresse assurance :	313 Terrasses de l'Arche 92727 NANTERRE CEDEX
Date d'obtention :	27/12/2017	N° de contrat d'assurance :	10158549604
Organisme certificateur	I.CERT PARC EDONIA - BAT G - RUE DE LA TERRE VICTORIA - 35760 SAINT GREGOIRE	Date de validité :	31/12/2019

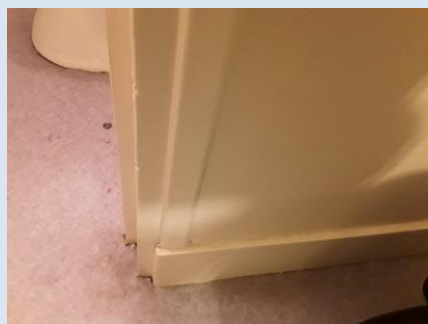
### EMPLACEMENT

PRELEVEMENT : 321DAH0000P001			
NOM DU CLIENT	NUMERO DU DOSSIER		PIECE OU LOCAL
OPH77	321DAH0000 02/04/2019		Salle d'eau (RC)
ELEMENT	DESCRIPTIF DU LABORATOIRE	DATE DE PRELEVEMENT	NOM DE L'OPERATEUR
Enduit plaque de plâtre	Enduit plâtreux blanc en vrac	02/04/2019	FRANCHINARD Ronald
LOCALISATION		RESULTAT	
Mur B		Amiante non détecté

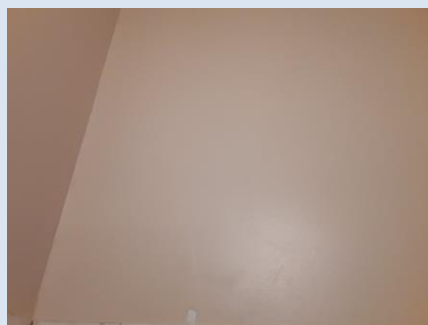
### EMPLACEMENT

PRELEVEMENT : 321DAH0000P002			
NOM DU CLIENT	NUMERO DU DOSSIER		PIECE OU LOCAL
OPH77	321DAH0000 02/04/2019		WC (RC)
ELEMENT	DESCRIPTIF DU LABORATOIRE	DATE DE PRELEVEMENT	NOM DE L'OPERATEUR
Enduit béton	Enduit plâtreux blanc en faible quantité en vrac + peintures multiples en faible quantité non séparable	02/04/2019	FRANCHINARD Ronald
LOCALISATION		RESULTAT	
Mur B		Amiante non détecté

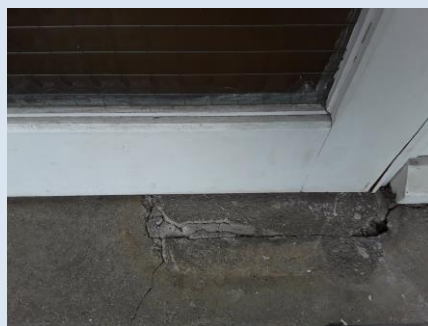
EMPLACEMENT

PRELEVEMENT : 321DAH0000P005			
NOM DU CLIENT	NUMERO DU DOSSIER		PIECE OU LOCAL
OPH77	321DAH0000 02/04/2019		Entrée (RC)
ELEMENT	DESCRIPTIF DU LABORATOIRE	DATE DE PRELEVEMENT	NOM DE L'OPERATEUR
Enduit ciment	Enduit compact gris	02/04/2019	FRANCHINARD Ronald
LOCALISATION		RESULTAT	
Sol		Amiante non détecté

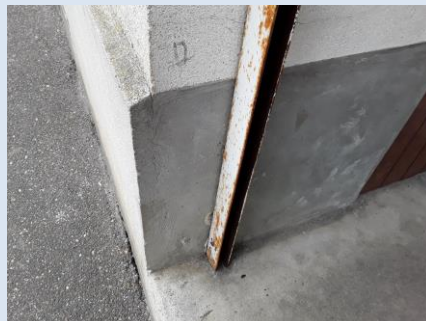
PRELEVEMENT : 321DAH0000P006			
NOM DU CLIENT	NUMERO DU DOSSIER	PIECE OU LOCAL	
OPH77	321DAH0000 02/04/2019	Entrée (RC)	
ELEMENT	DESCRIPTIF DU LABORATOIRE	DATE DE PRELEVEMENT	NOM DE L'OPERATEUR
Enduit béton	Enduit gris en vrac hétérogène	02/04/2019	FRANCHINARD Ronald
LOCALISATION		RESULTAT	
Mur A		Amiante non détecté	
EMPLACEMENT

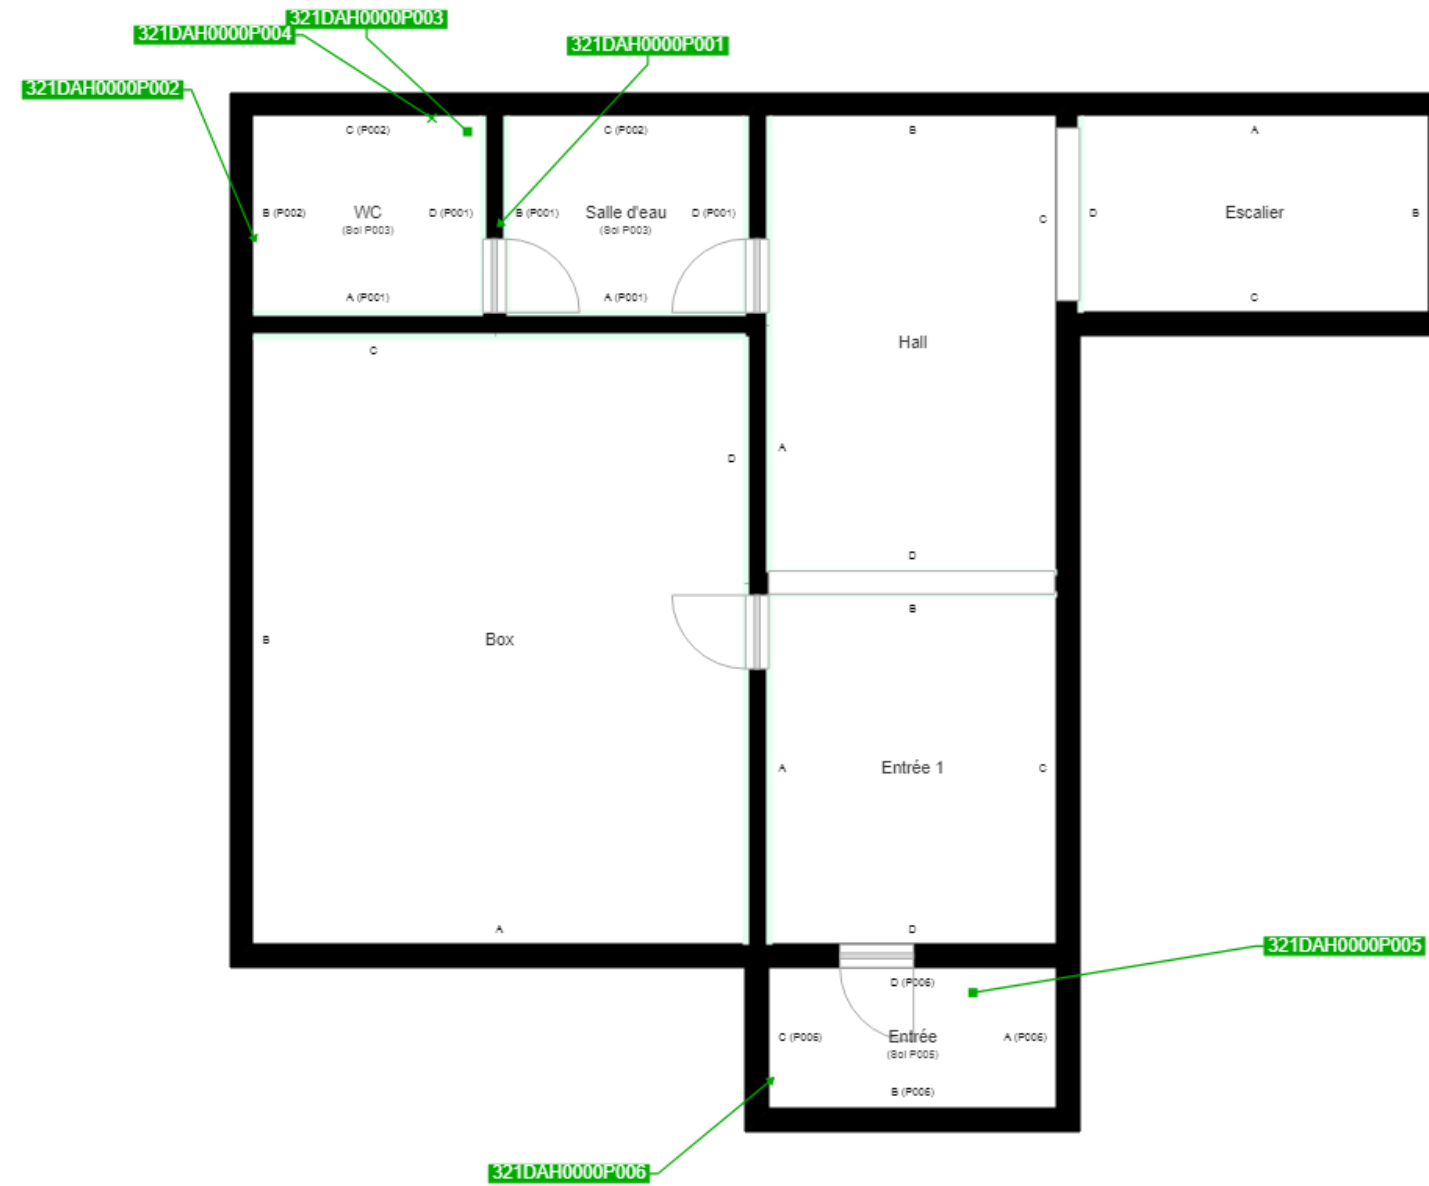
Cloisons Plaques de plâtre
 	Murs Bois
 	Murs Brique
 	Murs périphériques / Plaques de plâtre
 	Murs carreaux de plâtre
 	Murs Béton / Enduit
 	Murs porteurs et/ou mur de refend / Plaques de plâtre
 	Murs périphériques / Doublage (plaque de plâtre + isolant)
 	Torchis
 	Murs Brique / Enduit
 	Murs Brique plâtrière
 	Murs Pierre
 	Murs Machefer

Murs amiantés
 	■ Prélèvements de sol amianté
 	■ Prélèvements de sol non amiantés
 	● Prélèvements de plafond amiantés
 	● Prélèvements de plafond non amiantés
 	→ Prélèvements de mur amiantés
 	→ Prélèvements de mur non amiantés
 	X Autres types de prélèvements amiantés
 	X Autres types de prélèvements non amiantés
 	/// Sols amiantés
 	/// Plafonds amiantés
 	⊗ Sols et plafonds amiantés
 	⊕ Conduits amiantés
 	⊕ Conduits non amiantés
