Rapport de mission de repérage des matériaux et produits contenant de l'amiante avant réalisation de travaux

55 RUE DE LA LIBERATION

77430 CHAMPAGNE SUR SEINE

RAPPORT N° :	321LAD0103	Laboratoire d'Analyses :	ITGA
Repérage réalisé le :	04/07/2018	Adresse laboratoire :	3 RUE ARMAND HERPIN LACROIX - CS 46537 35065 RENNES CEDEX
Accompagnateur :		Numéro d'accréditation :	1-5967
Par :	Gaetan BEDEL	Organisme d'assurance professionnelle :	AXA France
N° certificat :	CPDI3869	Adresse assurance :	313 Terrasses de l'Arche 92727 NANTERRE CEDEX
Date d'obtention :	22/04/2016	N° de contrat d'assurance :	10063271004
Organisme certificateur	I.CERT PARC EDONIA - BAT G - RUE DE LA TERRE VICTORIA - 35760 SAINT GREGOIRE	Date de validité :	31/12/2018

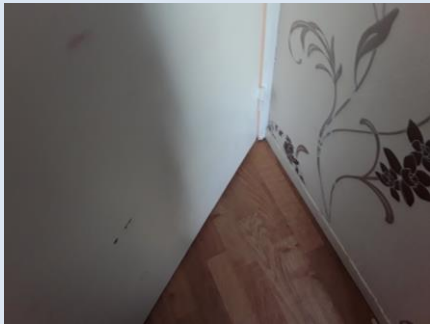
PRELEVEMENT : 321LAD0103P001			
NOM DU CLIENT	NUMERO DU DOSSIER	PIECE OU LOCAL	
OPH77	321LAD0103 04/07/2018	Dégagement	
ELEMENT	DESCRIPTIF DU LABORATOIRE	DATE DE PRELEVEMENT	NOM DE L'OPERATEUR
Revêtement souple	Revêtement souple marron + colle polymère jaune non séparable + ragréage gris en faible quantité en vrac non séparable	04/07/2018	BEDEL Gaetan
LOCALISATION		RESULTAT	
Sol		Amiante non détecté	
EMPLACEMENT

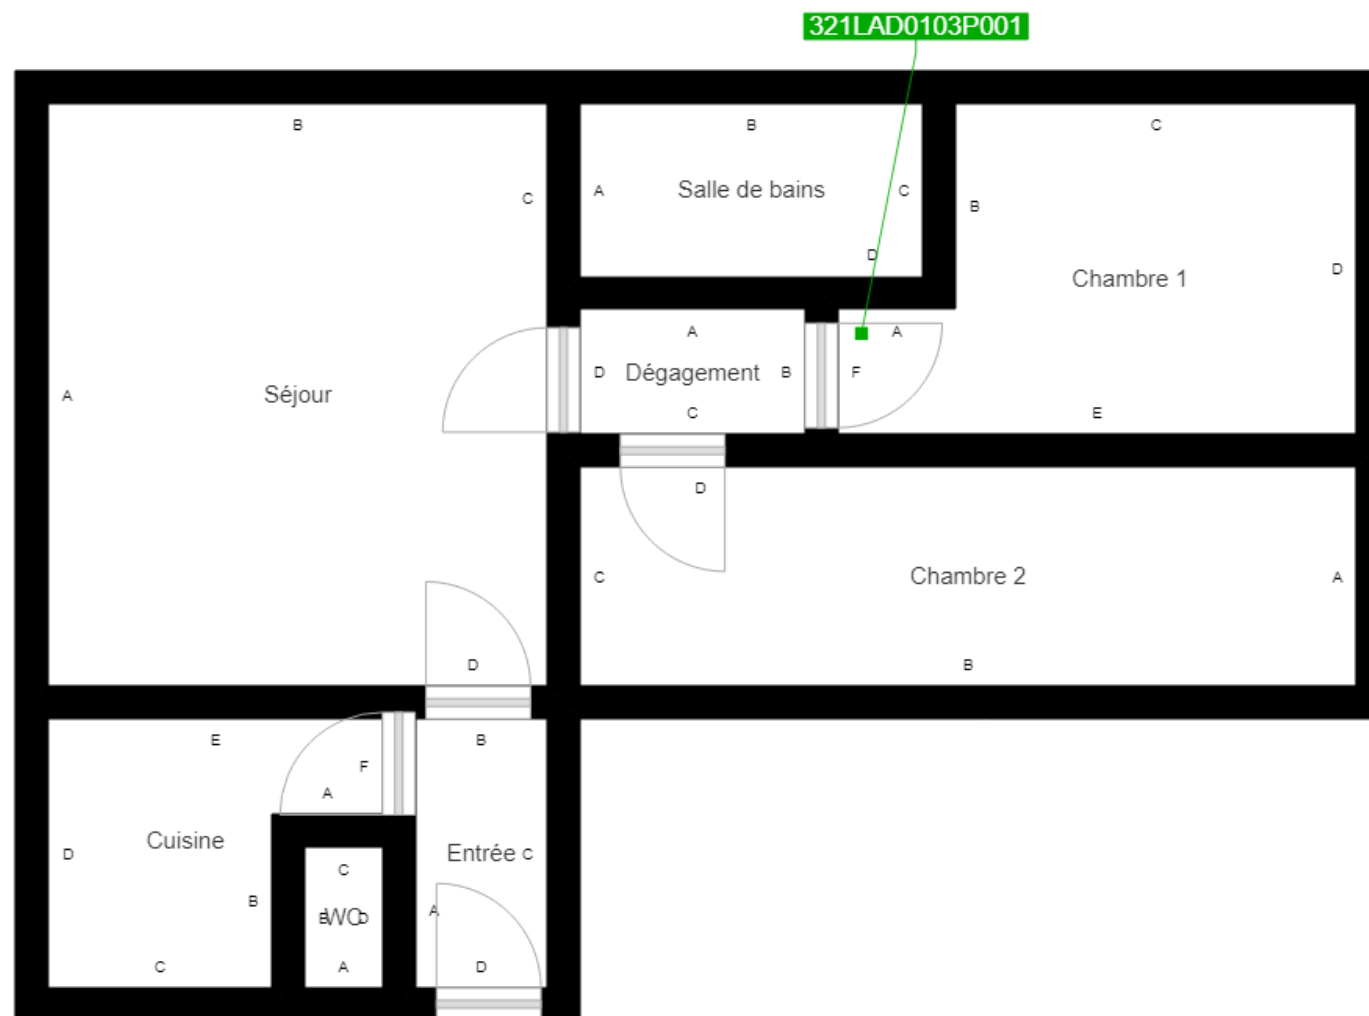
PIECE	ETAGE	ELEMENTS	DESCRIPTIF LABORATOIRE	Echantillon	REPERAGE	ETAT	RESULTAT	METHODE
Dégagement		Revêtement souple	Revêtement souple marron + colle polymère jaune non séparable + ragréage gris en faible quantité en vrac non séparable	321LAD0103P001	Sol	BON ETAT	Amiante non détecté	RESULTAT ANALYSE
Chambre 1		Revêtement souple	Revêtement souple marron + colle polymère jaune non séparable + ragréage gris en faible quantité en vrac non séparable	321LAD0103P001	Sol	BON ETAT	Amiante non détecté	ZSO
Dégagement		Revêtement souple	Revêtement souple marron + colle polymère jaune non séparable + ragréage gris en faible quantité en vrac non séparable	321LAD0103P001	Sol	BON ETAT	Amiante non détecté	ZSO
Chambre 2		Revêtement souple	Revêtement souple marron + colle polymère jaune non séparable + ragréage gris en faible quantité en vrac non séparable	321LAD0103P001	Sol	BON ETAT	Amiante non détecté	ZSO
