Rapport de mission de repérage des matériaux et produits contenant de l'amiante avant réalisation de travaux

57 RUE DE LA LIBERATION LGT 891

77430 CHAMPAGNE SUR SEINE

RAPPORT N° :	321LAE0101	Laboratoire d'Analyses :	ITGA
Repérage réalisé le :	11/12/2017	Adresse laboratoire :	3 RUE ARMAND HERPIN LACROIX - CS 46537 35065 RENNES CEDEX
Accompagnateur :		Numéro d'accréditation :	1-5967
Par :	Mickaël JULIEN	Organisme d'assurance professionnelle :	ALLIANZ
N° certificat :	CPDI 4129	Adresse assurance :	Direction Opérations Entreprises 5C Esplanade Charles de Gaulle 33081 BORDEAUX CEDEX
Date d'obtention :	01/01/2017	N° de contrat d'assurance :	55897385
Organisme certificateur	I.CERT Parc Edonia - Bâtiment G - Rue de la Terre Victoria - 35760 SAINT-GREGOIRE	Date de validité :	31/12/2017

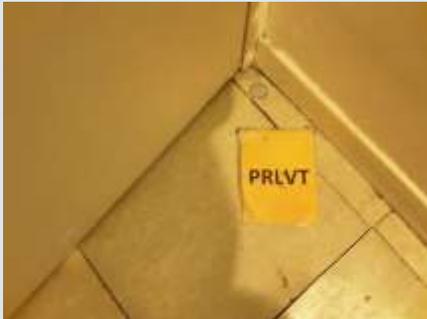
PRELEVEMENT : 321LAE0101P001			
NOM DU CLIENT	NUMERO DU DOSSIER	PIECE OU LOCAL	
OPH77	321LAE0101 11/12/2017	Couloir	
ELEMENT	DESCRIPTIF DU LABORATOIRE	DATE DE PRELEVEMENT	NOM DE L'OPERATEUR
Dalle de sol	Revêtement cassant gris + colle polymère incolore non séparable + revêtement souple beige + colle polymère jaune avec couche en mousse non séparable + ragréage gris + peinture non séparable + matériau noir non séparable	11/12/2017	JULIEN Mickaël
LOCALISATION		RESULTAT	
Sol		Amiante non détecté	
EMPLACEMENT

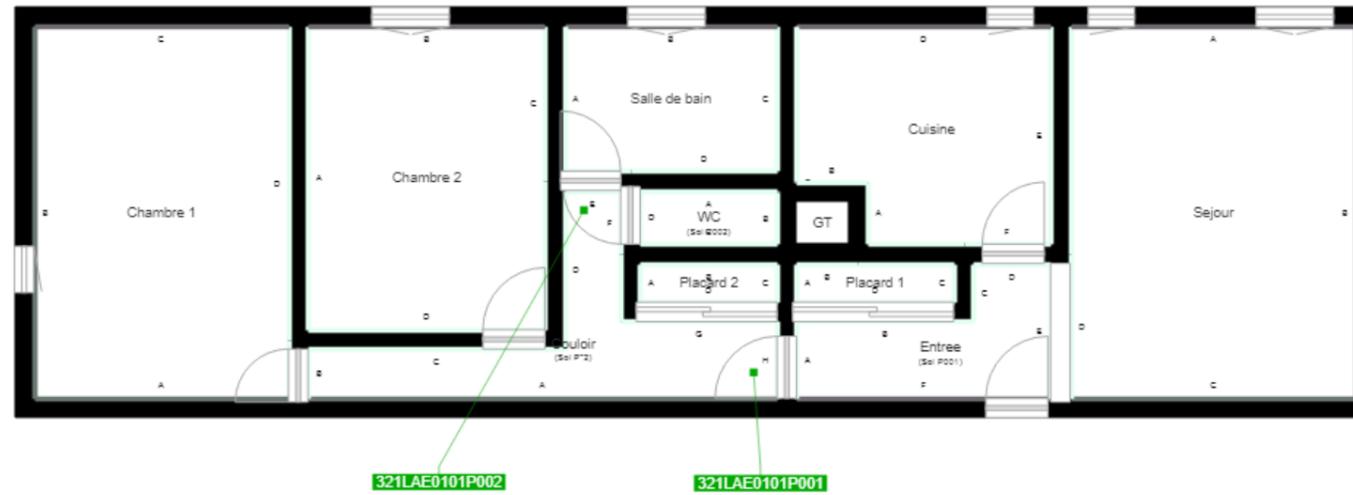
Murs périphériques / Plaques de plâtre
	Murs Bois
	Murs Brique
	Murs Béton brut
	Cloisons Plaques de plâtre
	Murs carreaux de plâtre
	Murs Béton / Enduit
	Murs porteurs et/ou mur de refend / Plaques de plâtre
	Murs périphériques / Doublage (plaque de plâtre + isolant)
	Torchis
	Murs Amiantés
	Murs Brique / Enduit
	Murs Brique plâtrière

- Prélèvements de sol amiantés
- Prélèvements de sol non amiantés
- Prélèvements de plafonds amiantés
- Prélèvements de plafonds non amiantés
- Prélèvements de murs amiantés
- Prélèvements de murs non amiantés
- X Autres types de prélèvements amiantés
- X Autres types de prélèvements non amiantés
