## Rapport de mission de repérage des matériaux et produits contenant de l'amiante avant réalisation de travaux

R. 4412-97 modifié par le décret 2012-639 du 4 mai 2012  
Norme NF X 46-020

7 RUE JEAN JAURES - APT 943

| RAPPORT N° : | 321LAI0302 | Laboratoire d'Analyses : | ITGA |

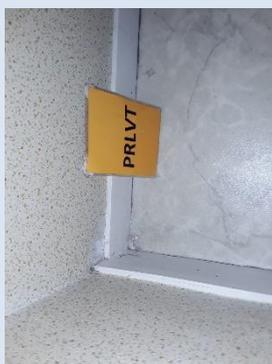
| PRELEVEMENT : 321LAI0302P001 | | |

| PRELEVEMENT : 321LAI0302P001 | | |
|--|---|---|
| Enduit plâtreux blanc en vrac + peinture non séparable + carton non séparable + papier peint non séparable | 08/09/2017 | JULIEN Mickaël |
| Mur B | | Amiante non détecté |

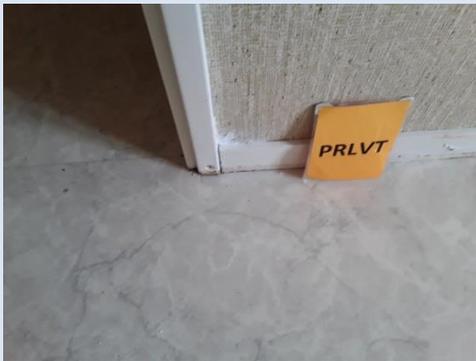
| PRELEVEMENT : 321LAI0302P002 | | |

| PRELEVEMENT : 321LAI0302P002 | | |
|---|---|---|
| Enduit plâtreux blanc en vrac + peinture en faible quantité non séparable + carton non séparable + papier non séparable | 08/09/2017 | JULIEN Mickaël |
| Mur B | | Amiante non détecté |

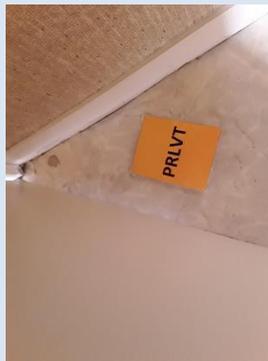
| PRELEVEMENT : 321LAI0302P003 | | |

| PRELEVEMENT : 321LAI0302P003 | | |
|--|---|---|
| Revêtement souple beige + colle polymère jaune + matériau compact gris non séparable | 08/09/2017 | JULIEN Mickaël |
| Sol | | Amiante non détecté |

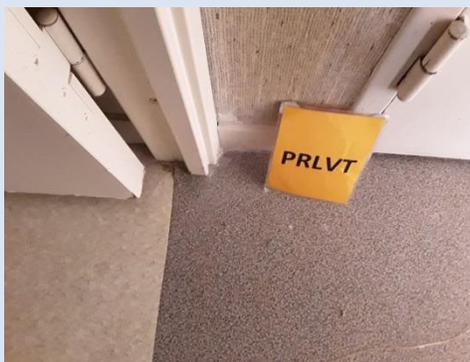
| PRELEVEMENT : 321LAI0302P004 | | |

| PRELEVEMENT : 321LAI0302P004 | | |
|---|---|---|
| Enduit plâtreux blanc en vrac + peinture non séparable + carton non séparable | 08/09/2017 | JULIEN Mickaël |
| Mur F | | Amiante non détecté |

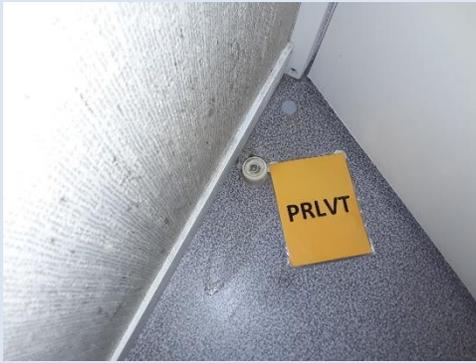
| PRELEVEMENT : 321LAI0302P005 | | |

| PRELEVEMENT : 321LAI0302P005 | | |
|--|---|---|
| Revêtement souple gris + colle polymère jaune + ragréage gris non séparable + sous couche de ragréage blanche non séparable + matériau compact gris hétérogène non séparable | 08/09/2017 | JULIEN Mickaël |
| Sol | Amiante non détecté | |

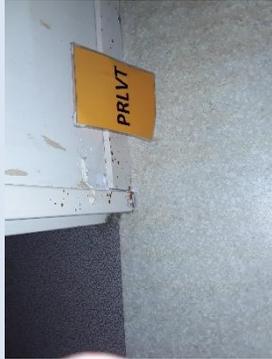
| PRELEVEMENT : 321LAI0302P006 | | |

| PRELEVEMENT : 321LAI0302P006 | | |
|---|---|---|
| Enduit plâtreux blanc en vrac + carton non séparable + peinture non séparable | 08/09/2017 | JULIEN Mickaël |
| Mur D | Amiante non détecté | |

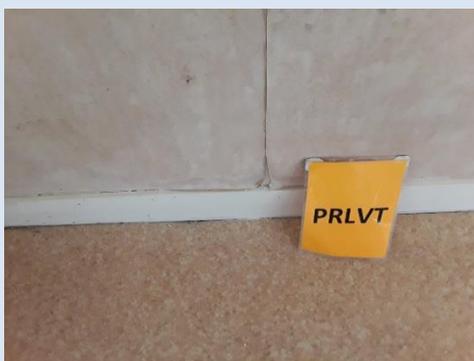
| PRELEVEMENT : 321LAI0302P007 | | |

| PRELEVEMENT : 321LAI0302P007 | | |
|--|---|---|
| Enduit plâtreux blanc en vrac + peinture non séparable | 08/09/2017 | JULIEN Mickaël |
| Mur B | | Amiante non détecté |

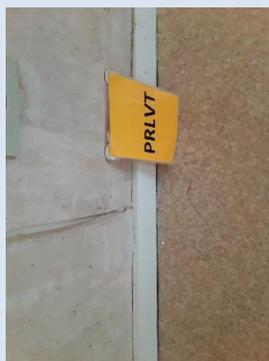
| PRELEVEMENT : 321LAI0302P008 | | |

| PRELEVEMENT : 321LAI0302P008 | | |
|---|---|---|
| Enduit plâtreux blanc en vrac + carton non séparable + peinture non séparable | 08/09/2017 | JULIEN Mickaël |
| Mur C | | Amiante non détecté |

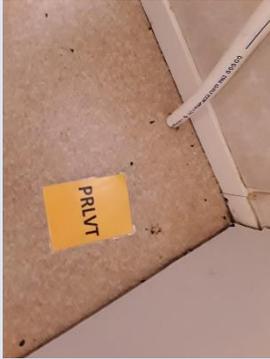
| PRELEVEMENT : 321LAI0302P009 | | |

| PRELEVEMENT : 321LAI0302P009 | | |
|---|---|---|
| Revêtement souple beige + colle polymère jaune + ragréage gris non séparable + matériau compact gris hétérogène non séparable | 08/09/2017 | JULIEN Mickaël |
| Sol | Amiante non détecté | |
