Rapport de mission de repérage des matériaux et produits contenant de l'amiante avant réalisation de travaux

Norme NF X 46-020 V .2017

22 RUE GEORGES CLEMENCEAU

77430 CHAMPAGNE SUR SEINE

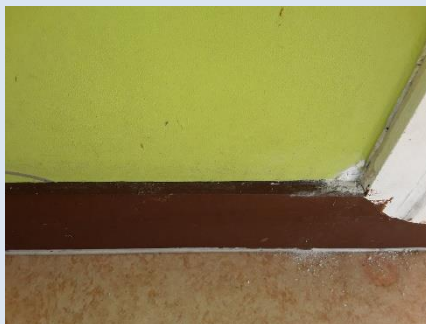
EMPLACEMENT

PRELEVEMENT : 321LAQ0202P001			
NOM DU CLIENT	NUMERO DU DOSSIER		PIECE OU LOCAL
OPH77	321LAQ0202 12/07/2019		Cuisine (R+2)
ELEMENT	DESCRIPTIF DU LABORATOIRE	DATE DE PRELEVEMENT	NOM DE L'OPERATEUR
Enduit béton	Peinture non séparable + papier non séparable + enduit plâtreux blanc en vrac	12/07/2019	BRUNOT Tristan
LOCALISATION		RESULTAT	
Mur A		AmianteNonDetecte

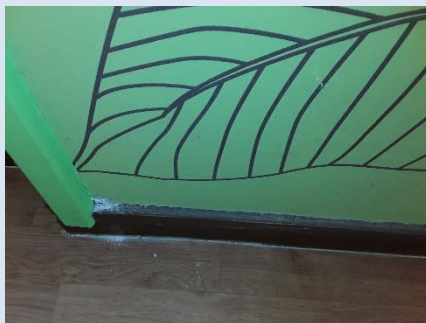
EMPLACEMENT

PRELEVEMENT : 321LAQ0202P002			
NOM DU CLIENT	NUMERO DU DOSSIER		PIECE OU LOCAL
OPH77	321LAQ0202 12/07/2019		Séjour (R+2)
ELEMENT	DESCRIPTIF DU LABORATOIRE	DATE DE PRELEVEMENT	NOM DE L'OPERATEUR
Enduit béton	Peinture non séparable + enduit plâtreux blanc en vrac	12/07/2019	BRUNOT Tristan
LOCALISATION		RESULTAT	
Mur C		AmianteNonDetecte

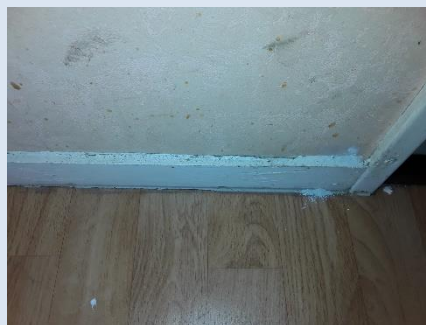
EMPLACEMENT

PRELEVEMENT : 321LAQ0202P003			
NOM DU CLIENT	NUMERO DU DOSSIER		PIECE OU LOCAL
OPH77	321LAQ0202 12/07/2019		Entrée (R+2)
ELEMENT	DESCRIPTIF DU LABORATOIRE	DATE DE PRELEVEMENT	NOM DE L'OPERATEUR
Enduit plaque de plâtre	Peinture non séparable + enduit plâtreux blanc en vrac	12/07/2019	BRUNOT Tristan
LOCALISATION		RESULTAT	
Mur C		AmianteNonDetecte

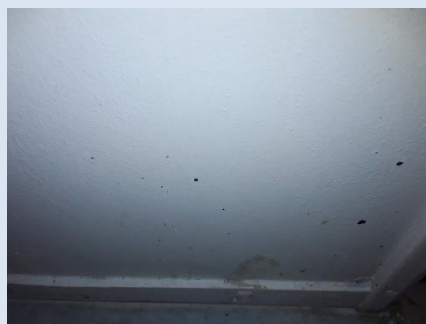
EMPLACEMENT

PRELEVEMENT : 321LAQ0202P004			
NOM DU CLIENT	NUMERO DU DOSSIER		PIECE OU LOCAL
OPH77	321LAQ0202 12/07/2019		Salle de bains et WC (R+2)
ELEMENT	DESCRIPTIF DU LABORATOIRE	DATE DE PRELEVEMENT	NOM DE L'OPERATEUR
Enduit plaque de plâtre	Peinture non séparable + papier non séparable + enduit plâtreux blanc en vrac	12/07/2019	BRUNOT Tristan
LOCALISATION		RESULTAT	
Mur F		AmianteNonDetecte
