## Rapport de mission de repérage des matériaux et produits contenant de l'amiante avant réalisation de travaux

6 RUE GEORGES CLEMENCEAU LGT 15

77430 CHAMPAGNE SUR SEINE

RAPPORT N° :	321LAT0203	Laboratoire d'Analyses :	ITGA
Repérage réalisé le :	28/12/2017	Adresse laboratoire :	3 RUE ARMAND HERPIN LACROIX - CS 46537 35065 RENNES CEDEX
Accompagnateur :		Numéro d'accréditation :	1-5967
Par :	Gaetan BEDEL	Organisme d'assurance professionnelle :	ALLIANZ
N° certificat :	CPDI3869	Adresse assurance :	Direction Opérations Entreprises 5C Esplanade Charles de Gaulle 33081 BORDEAUX CEDEX
Date d'obtention :	22/04/2016	N° de contrat d'assurance :	55832566
Organisme certificateur	I.CERT PARC EDONIA - BAT G - RUE DE LA TERRE VICTORIA - 35760 SAINT GREGOIRE	Date de validité :	31/12/2018

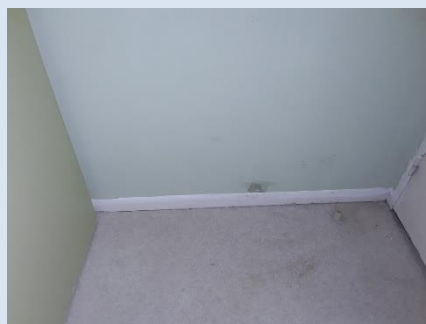
PRELEVEMENT : 321LAT0203P001			
NOM DU CLIENT	NUMERO DU DOSSIER		PIECE OU LOCAL
OPH77	321LAT0203 28/12/2017		Entrée
ELEMENT	DESCRIPTIF DU LABORATOIRE	DATE DE PRELEVEMENT	NOM DE L'OPERATEUR
Enduit / Peinture béton	Enduit plâtreux blanc en vrac + peintures multiples non séparable	28/12/2017	BEDEL Gaetan
LOCALISATION		RESULTAT	
Mur C		Amiante non détecté

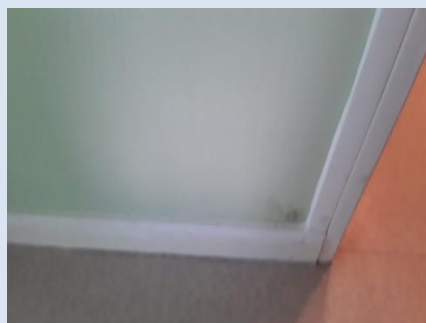
PRELEVEMENT : 321LAT0203P002			
NOM DU CLIENT	NUMERO DU DOSSIER		PIECE OU LOCAL
OPH77	321LAT0203 28/12/2017		Entrée
ELEMENT	DESCRIPTIF DU LABORATOIRE	DATE DE PRELEVEMENT	NOM DE L'OPERATEUR
Enduit / Peinture plaque de plâtre	Enduit plâtreux blanc en vrac + carton non séparable + peinture non séparable	28/12/2017	BEDEL Gaetan
LOCALISATION		RESULTAT	
Mur B		Amiante non détecté

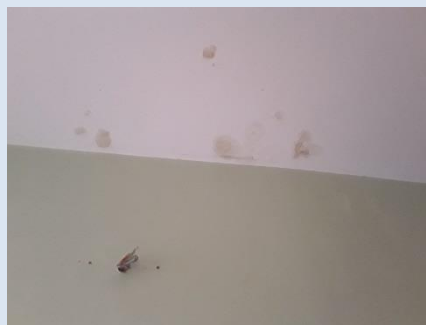
PRELEVEMENT : 321LAT0203P003			
NOM DU CLIENT	NUMERO DU DOSSIER	PIECE OU LOCAL	
OPH77	321LAT0203 28/12/2017	Entrée	
ELEMENT	DESCRIPTIF DU LABORATOIRE	DATE DE PRELEVEMENT	NOM DE L'OPERATEUR
Enduit / Peinture béton	Enduit plâtreux blanc en vrac + peinture non séparable	28/12/2017	BEDEL Gaetan
LOCALISATION		RESULTAT	
Plafond		Amiante non détecté

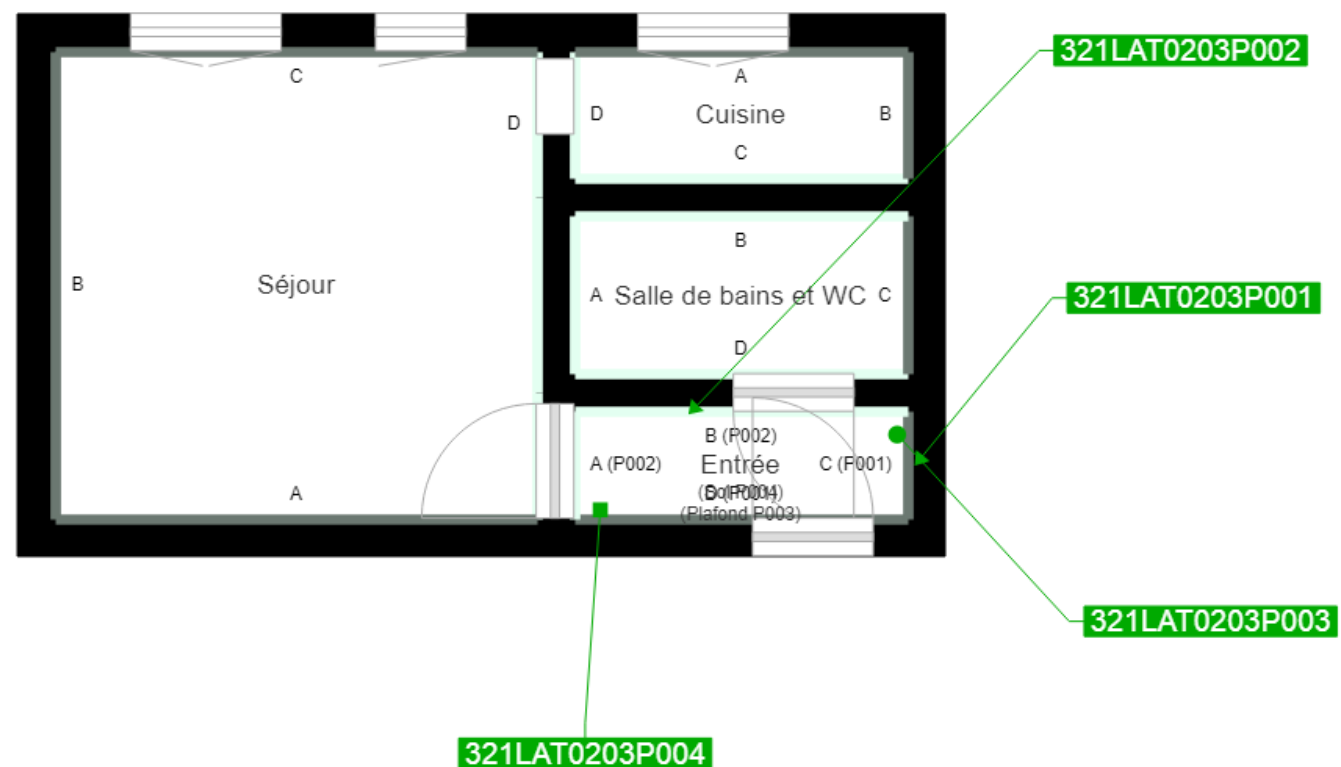
Murs périphériques / Plaques de plâtre
	Murs Bois
	Murs Brique
	Murs Béton brut
	Cloisons Plaques de plâtre
	Murs carreaux de plâtre
	Murs Béton / Enduit
	Murs porteurs et/ou mur de refend / Plaques de plâtre
	Murs périphériques / Doublage (plaque de plâtre + isolant)
	Torchis
	Murs Amiantés
	Murs Brique / Enduit
	Murs Brique plâtrière

- Prélèvements de sol amiantés
- Prélèvements de sol non amiantés
- Prélèvements de plafonds amiantés
- Prélèvements de plafonds non amiantés
- Prélèvements de murs amiantés
- Prélèvements de murs non amiantés
- X Autres types de prélèvements amiantés
- X Autres types de prélèvements non amiantés
