# Rapport de repérage des matériaux et produits contenant de l'amiante avant réalisation de travaux dans un immeuble bâti

8 Rue Georges Clemenceau - Logement 24 - RC - ESC AU  
77340 CHAMPAGNE SUR SEINE

321LAU0002 10/03/2020 - 10:56

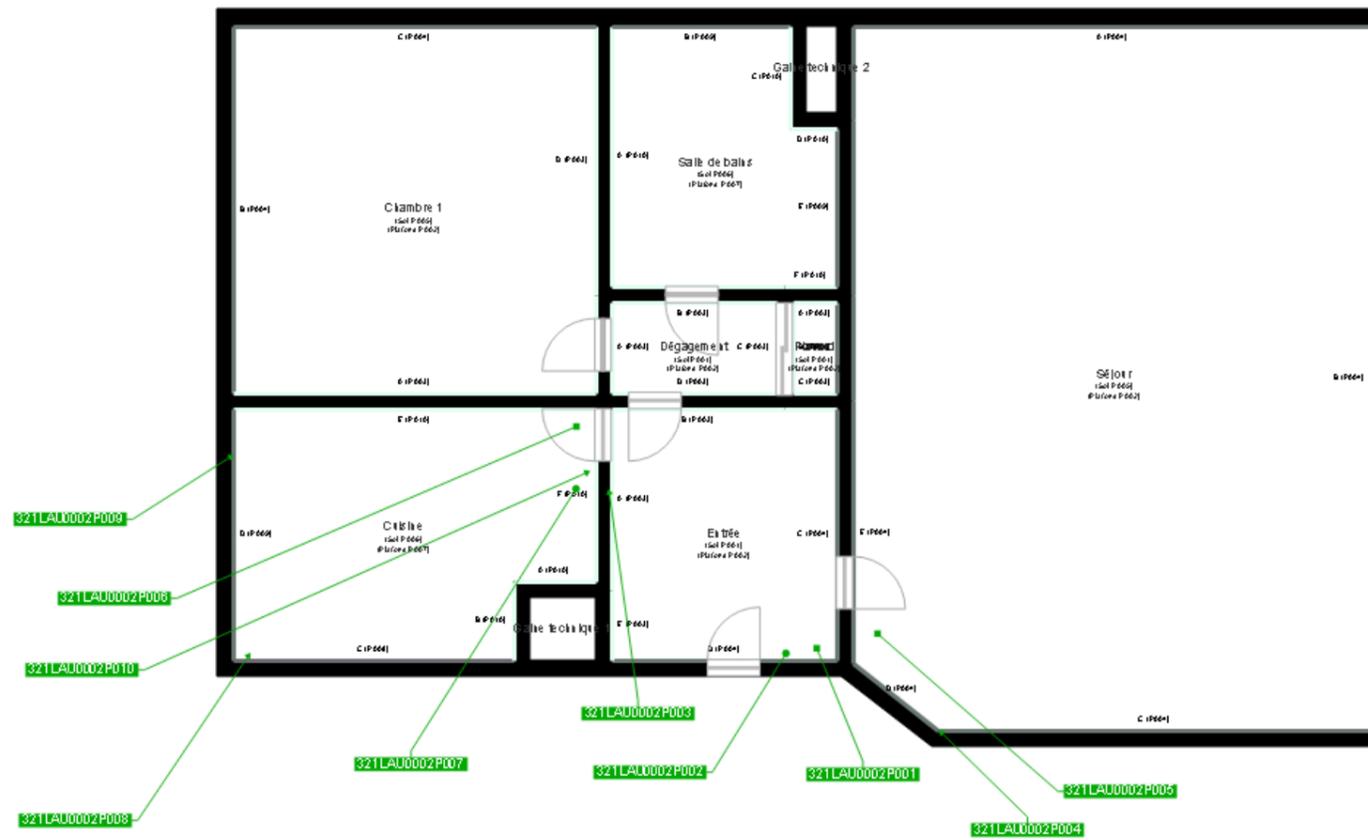
## PLANCHE DE REPERAGE

Pièce et Etage	Ouvrage ou composant de la construction	Localisation	Partie d'ouvrage ou de composant à inspecter ou à sonder	Identification	Justification
Gaine technique 1 - RC	Autres	Canalisation	Calorifugeage	P011	RESULTAT ANALYSE
Gaine technique 2 - RC	Autres	Canalisation	Calorifugeage	P011	ZPSO

Bien : 321LAU0002 - 8 Rue Georges Clemenceau - Logement 24 - RC - ESC AU 77340 CHAMPAGNE SUR SEINE
