## Rapport de mission de repérage des matériaux et produits contenant de l'amiante avant réalisation de travaux

10 RUE GEORGES CLEMENCEAU

LOGEMENT 35  
77430 CHAMPAGNE SUR SEINE

RAPPORT N° :	321LAV0102	Laboratoire d'Analyses :	ITGA
Repérage réalisé le :	24/04/2019	Adresse laboratoire :	3 RUE ARMAND HERPIN LACROIX - CS 46537 35065 RENNES CEDEX
Accompagnateur :		Numéro d'accréditation :	1-5967
Par :	Ronald FRANCHINARD	Organisme d'assurance professionnelle :	AXA France
N° certificat :	CPDI 3541	Adresse assurance :	313 Terrasses de l'Arche 92727 NANTERRE CEDEX
Date d'obtention :	27/12/2017	N° de contrat d'assurance :	10158549604
Organisme certificateur	I.CERT PARC EDONIA - BAT G - RUE DE LA TERRE VICTORIA - 35760 SAINT GREGOIRE	Date de validité :	31/12/2019

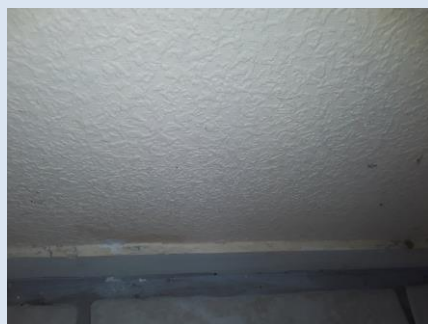
PRELEVEMENT : 321LAV0102P001			
NOM DU CLIENT	NUMERO DU DOSSIER		PIECE OU LOCAL
OPH77	321LAV0102 24/04/2019		Cuisine (RC)
ELEMENT	DESCRIPTIF DU LABORATOIRE	DATE DE PRELEVEMENT	NOM DE L'OPERATEUR
Enduit plaque de plâtre	Enduit plâtreux blanc en vrac + peinture en vrac non séparable	24/04/2019	FRANCHINARD Ronald
LOCALISATION		RESULTAT	
Mur B		Amiante non détecté

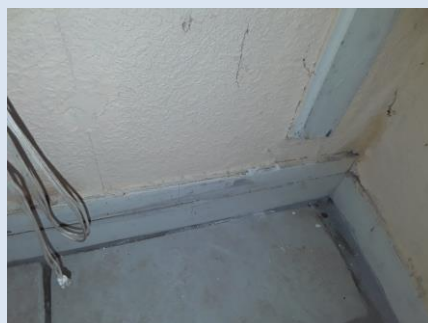
PRELEVEMENT : 321LAV0102P002			
NOM DU CLIENT	NUMERO DU DOSSIER		PIECE OU LOCAL
OPH77	321LAV0102 24/04/2019		Cuisine (RC)
ELEMENT	DESCRIPTIF DU LABORATOIRE	DATE DE PRELEVEMENT	NOM DE L'OPERATEUR
Enduit béton	Enduit plâtreux blanc en vrac + peinture en vrac non séparable + carton en vrac non séparable	24/04/2019	FRANCHINARD Ronald
LOCALISATION		RESULTAT	
Mur A		Amiante non détecté

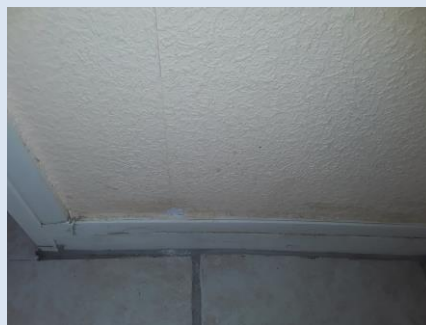
PRELEVEMENT : 321LAV0102P003			
NOM DU CLIENT	NUMERO DU DOSSIER		PIECE OU LOCAL
OPH77	321LAV0102 24/04/2019		Cuisine (RC)
ELEMENT	DESCRIPTIF DU LABORATOIRE	DATE DE PRELEVEMENT	NOM DE L'OPERATEUR
Enduit béton	Enduit plâtreux blanc en vrac + papier peint en vrac non séparable	24/04/2019	FRANCHINARD Ronald
LOCALISATION		RESULTAT	
Mur F		Amiante non détecté

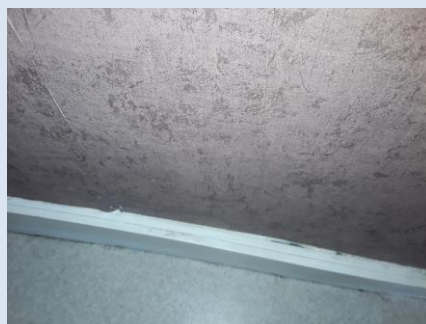
PRELEVEMENT : 321LAV0102P004			
NOM DU CLIENT	NUMERO DU DOSSIER		PIECE OU LOCAL
OPH77	321LAV0102 24/04/2019		Couloir (RC)
ELEMENT	DESCRIPTIF DU LABORATOIRE	DATE DE PRELEVEMENT	NOM DE L'OPERATEUR
Enduit béton	Enduit plâtreux blanc en vrac + peinture en vrac non séparable + matériau gris en faible quantité en vrac non séparable	24/04/2019	FRANCHINARD Ronald
LOCALISATION		RESULTAT	
Mur A		Amiante non détecté

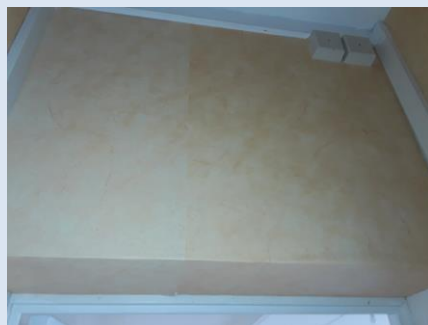
PRELEVEMENT : 321LAV0102P005			
NOM DU CLIENT	NUMERO DU DOSSIER	PIECE OU LOCAL	
OPH77	321LAV0102 24/04/2019	Couloir (RC)	
ELEMENT	DESCRIPTIF DU LABORATOIRE	DATE DE PRELEVEMENT	NOM DE L'OPERATEUR
Enduit béton	Enduit plâtreux blanc en vrac + peinture en faible quantité en vrac non séparable	24/04/2019	FRANCHINARD Ronald
LOCALISATION		RESULTAT	
Mur B		Amiante non détecté

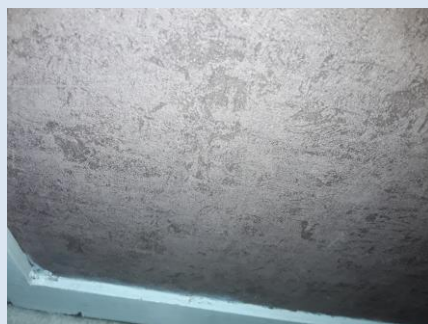
PRELEVEMENT : 321LAV0102P006			
NOM DU CLIENT	NUMERO DU DOSSIER	PIECE OU LOCAL	
OPH77	321LAV0102 24/04/2019	Couloir (RC)	
ELEMENT	DESCRIPTIF DU LABORATOIRE	DATE DE PRELEVEMENT	NOM DE L'OPERATEUR
Enduit plaque de plâtre	Enduit plâtreux blanc en vrac + peinture en faible quantité non séparable	24/04/2019	FRANCHINARD Ronald
LOCALISATION		RESULTAT	
Mur C		Amiante non détecté
