Rapport de mission de repérage des matériaux et produits contenant de l'amiante avant
réalisation de travaux

10 RUE GEORGES CLEMENCEAU-APT 402

77430 CHAMPAGNE SUR SEINE

RAPPORT N° :	321LAV0402	Laboratoire d'Analyses :	ITGA
Repérage réalisé le :	04/10/2017	Adresse laboratoire :	3 RUE ARMAND HERPIN LACROIX - CS 46537 35065 RENNES CEDEX
Accompagnateur :		Numéro d'accréditation :	1-5967
Par :	Mickaël JULIEN	Organisme d'assurance professionnelle :	ALLIANZ
N° certificat :	CPDI 4129	Adresse assurance :	Direction Opérations Entreprises 5C Esplanade Charles de Gaulle 33081 BORDEAUX CEDEX
Date d'obtention :	01/01/2017	N° de contrat d'assurance :	55897385
Organisme certificateur	I.CERT Parc Edonia - Bâtiment G - Rue de la Terre Victoria - 35760 SAINT-GREGOIRE	Date de validité :	31/12/2017

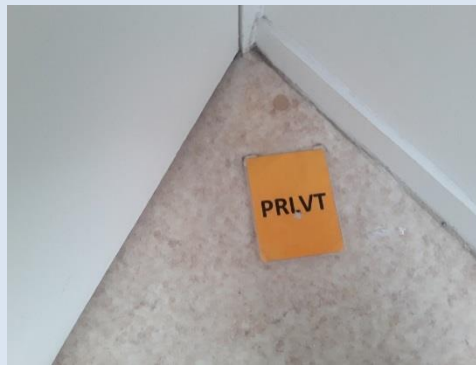
PRELEVEMENT : 321LAV0402P002			
NOM DU CLIENT	NUMERO DU DOSSIER		PIECE OU LOCAL
OPH77	321LAV0402 04/10/2017		Salle de bains
ELEMENT	DESCRIPTIF DU LABORATOIRE	DATE DE PRELEVEMENT	NOM DE L'OPERATEUR
Revêtement souple	Revêtement souple beige + colle polymère jaune non séparable + matériau plâtreux blanc en vrac + bois sous forme de fibres non séparable	04/10/2017	JULIEN Mickaël
LOCALISATION		RESULTAT	
Sol		Amiante non détecté

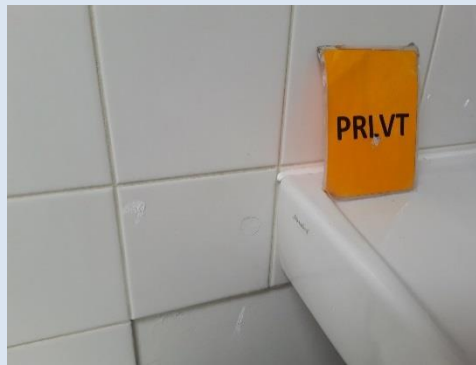
PRELEVEMENT : 321LAV0402P003			
NOM DU CLIENT	NUMERO DU DOSSIER		PIECE OU LOCAL
OPH77	321LAV0402 04/10/2017		Salle de bains
ELEMENT	DESCRIPTIF DU LABORATOIRE	DATE DE PRELEVEMENT	NOM DE L'OPERATEUR
Faïence 1	Colle blanche non séparable + matériau cartonné non séparable + couche plâtreuse blanche + carrelage	04/10/2017	JULIEN Mickaël
LOCALISATION		RESULTAT	
Mur C		Amiante non détecté	
EMPLACEMENT

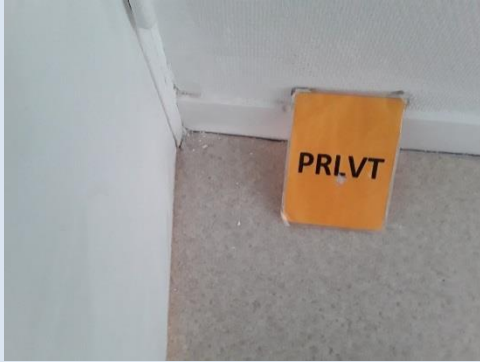
PRELEVEMENT : 321LAV0402P007			
NOM DU CLIENT	NUMERO DU DOSSIER		PIECE OU LOCAL
OPH77	321LAV0402 04/10/2017		Couloir
ELEMENT	DESCRIPTIF DU LABORATOIRE	DATE DE PRELEVEMENT	NOM DE L'OPERATEUR
Enduit plaque de plâtre	Enduit plâtreux blanc en vrac + carton non séparable + papier non séparable + peinture non séparable	04/10/2017	JULIEN Mickaël
LOCALISATION		RESULTAT	
Mur A		Amiante non détecté	
EMPLACEMENT

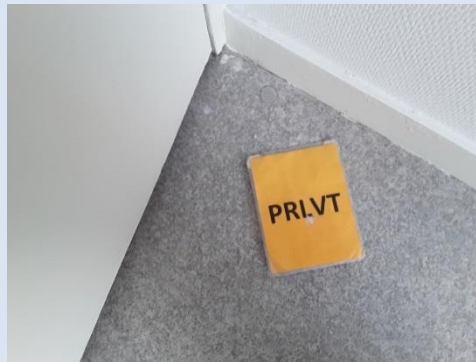
PRELEVEMENT : 321LAV0402P008			
NOM DU CLIENT	NUMERO DU DOSSIER		PIECE OU LOCAL
OPH77	321LAV0402 04/10/2017		Chambre 3
ELEMENT	DESCRIPTIF DU LABORATOIRE	DATE DE PRELEVEMENT	NOM DE L'OPERATEUR
Revêtement souple	Revêtement souple bleu + colle polymère jaune non séparable + ragréage gris en faible quantité non séparable + bois aggloméré	04/10/2017	JULIEN Mickaël
LOCALISATION		RESULTAT	
Sol		Amiante non détecté

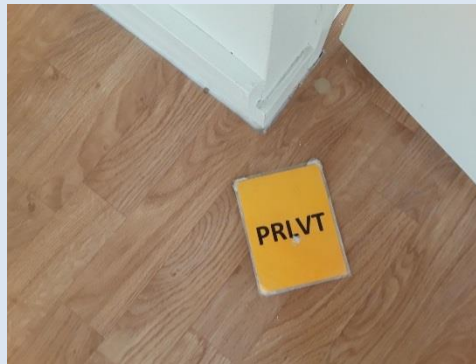
PRELEVEMENT : 321LAV0402P009			
NOM DU CLIENT	NUMERO DU DOSSIER		PIECE OU LOCAL
OPH77	321LAV0402 04/10/2017		Séjour
ELEMENT	DESCRIPTIF DU LABORATOIRE	DATE DE PRELEVEMENT	NOM DE L'OPERATEUR
Revêtement souple	Revêtement souple beige + colle polymère jaune non séparable + ragréage gris non séparable + colle polymère jaune non séparable + ragréage rose + matériau compact gris non séparable	04/10/2017	JULIEN Mickaël
LOCALISATION		RESULTAT	
Sol		Amiante non détecté

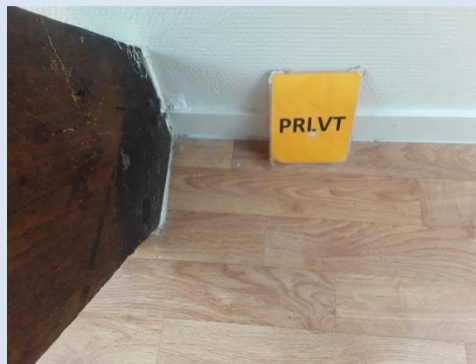
PRELEVEMENT : 321LAV0402P010				
NOM DU CLIENT		NUMERO DU DOSSIER		PIECE OU LOCAL
OPH77		321LAV0402		04/10/2017
Séjour				
ELEMENT	DESCRIPTIF DU LABORATOIRE	DATE DE PRELEVEMENT	NOM DE L'OPERATEUR	
Enduit plaque de plâtre	Enduit plâtreux blanc en vrac + carton non séparable + toile fibreuse blanche non séparable + peinture non séparable	04/10/2017	JULIEN Mickaël	
LOCALISATION			RESULTAT	
Mur B			Amiante non détecté

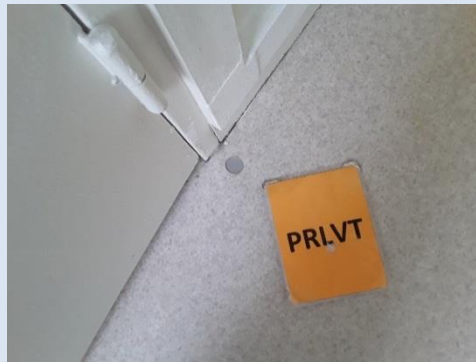
PRELEVEMENT : 321LAV0402P011					
NOM DU CLIENT		NUMERO DU DOSSIER		PIECE OU LOCAL	
OPH77		321LAV0402 04/10/2017		Cuisine	
ELEMENT		DESCRIPTIF DU LABORATOIRE	DATE DE PRELEVEMENT	NOM DE L'OPERATEUR	
Revêtement souple		Peinture en faible quantité non séparable + revêtement souple gris + colle polymère jaune non séparable + ragréage rose + matériau compact gris hétérogène	04/10/2017	JULIEN Mickaël	
LOCALISATION			RESULTAT		
Sol			Amiante non détecté

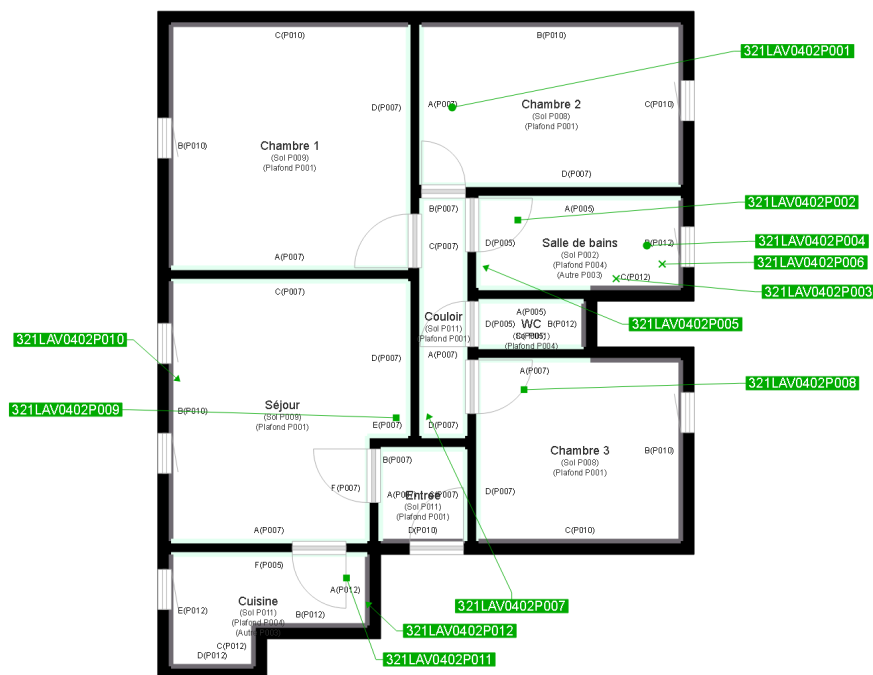
ANNEXE 2 – CROQUIS DE LOCALISATION DE PRELEVEMENTS

- Murs périphériques / Plaques de plâtre
- Murs Bois
- Murs Brique
- Murs Béton brut
- Cloisons Plaques de plâtre
- Murs carreaux de plâtre
- Murs Béton / Enduit
- Murs porteurs et/ou mur de refend / Plaques de plâtre
- Murs périphériques / Doublage (plaque de plâtre + isolant)
- Torchis
- Murs Amiantés
- Murs Brique / Enduit
- Murs Brique plâtrière

- Prélèvements de sol amiantés
- Prélèvements de sol non amiantés
- Prélèvements de plafonds amiantés
- Prélèvements de plafonds non amiantés
- Prélèvements de murs amiantés
- Prélèvements de murs non amiantés
- X Autres types de prélèvements amiantés
- X Autres types de prélèvements non amiantés
