Rapport de mission de repérage des matériaux et produits contenant de l'amiante avant réalisation de travaux

14 RUE GEORGES CLEMENCEAU

MODULE 321LAX0202
77430 CHAMPAGNE SUR SEINE

RAPPORT N° :	321LAX0202	Laboratoire d'Analyses :	ITGA
Repérage réalisé le :	05/03/2019	Adresse laboratoire :	3 RUE ARMAND HERPIN LACROIX - CS 46537 35065 RENNES CEDEX
Accompagnateur :		Numéro d'accréditation :	1-5967
Par :	Ronald FRANCHINARD	Organisme d'assurance professionnelle :	AXA France
N° certificat :	CPDI 3541	Adresse assurance :	313 Terrasses de l'Arche 92727 NANTERRE CEDEX
Date d'obtention :	27/12/2017	N° de contrat d'assurance :	10158549604
Organisme certificateur	I.CERT PARC EDONIA - BAT G - RUE DE LA TERRE VICTORIA - 35760 SAINT GREGOIRE	Date de validité :	31/12/2019

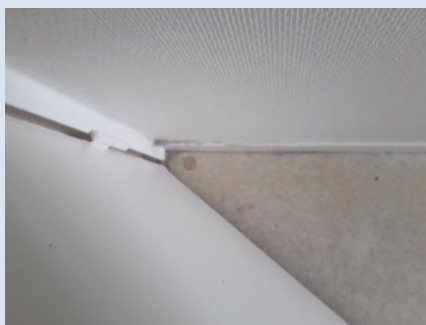
PRELEVEMENT : 321LAX0202P001			
NOM DU CLIENT	NUMERO DU DOSSIER		PIECE OU LOCAL
OPH77	321LAX0202 05/03/2019		Cuisine (RC)
ELEMENT	DESCRIPTIF DU LABORATOIRE	DATE DE PRELEVEMENT	NOM DE L'OPERATEUR
Revêtement souple	Revêtement souple gris	05/03/2019	FRANCHINARD Ronald
LOCALISATION		RESULTAT	
Sol		Fr1:Amiante non détecté

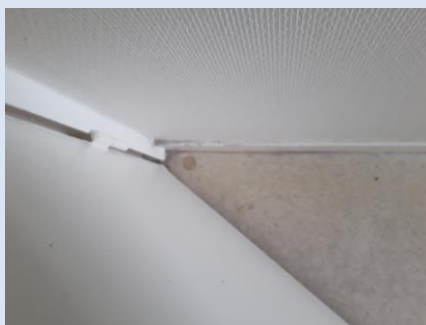
PRELEVEMENT : 321LAX0202P001			
NOM DU CLIENT	NUMERO DU DOSSIER		PIECE OU LOCAL
OPH77	321LAX0202 05/03/2019		Cuisine (RC)
ELEMENT	DESCRIPTIF DU LABORATOIRE	DATE DE PRELEVEMENT	NOM DE L'OPERATEUR
Revêtement souple	Colle polymère jaune non séparable + ragréage rose	05/03/2019	FRANCHINARD Ronald
LOCALISATION		RESULTAT	
Sol		Fr2:Amiante non détecté

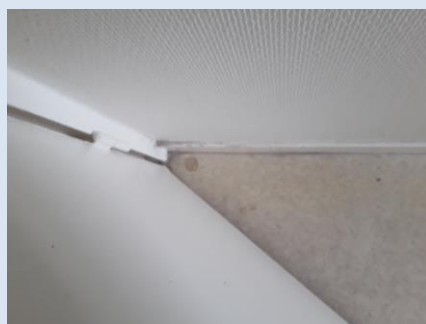
PRELEVEMENT : 321LAX0202P001

NOM DU CLIENT	NUMERO DU DOSSIER	PIECE OU LOCAL	
OPH77	321LAX0202 05/03/2019	Cuisine (RC)	
ELEMENT	DESCRIPTIF DU LABORATOIRE	DATE DE PRELEVEMENT	NOM DE L'OPERATEUR
Revêtement souple	Matériau compact noir + peinture en faible quantité non séparable	05/03/2019	FRANCHINARD Ronald
LOCALISATION		RESULTAT	
Sol		Fr3:Amiante non détecté

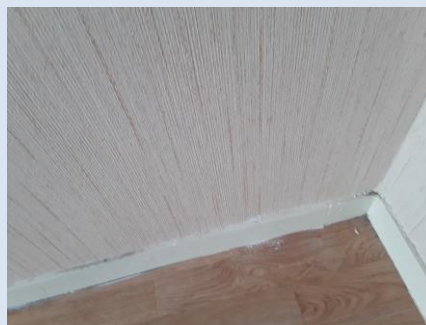
PRELEVEMENT : 321LAX0202P003			
NOM DU CLIENT	NUMERO DU DOSSIER	PIECE OU LOCAL	
OPH77	321LAX0202 05/03/2019	Chambre 1 (RC)	
ELEMENT	DESCRIPTIF DU LABORATOIRE	DATE DE PRELEVEMENT	NOM DE L'OPERATEUR
Enduit béton	Enduit plâtreux blanc en vrac + peinture en faible quantité non séparable	05/03/2019	FRANCHINARD Ronald
LOCALISATION		RESULTAT	
Mur C		Amiante non détecté

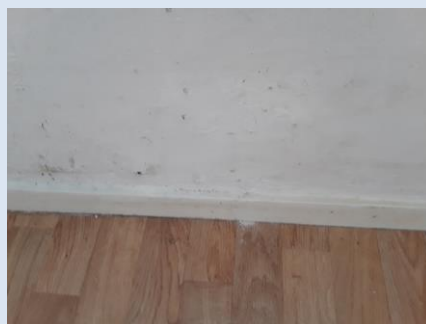
PRELEVEMENT : 321LAX0202P004			
NOM DU CLIENT	NUMERO DU DOSSIER	PIECE OU LOCAL	
OPH77	321LAX0202 05/03/2019	Chambre 1 (RC)	
ELEMENT	DESCRIPTIF DU LABORATOIRE	DATE DE PRELEVEMENT	NOM DE L'OPERATEUR
Enduit béton	Enduit plâtreux blanc en vrac + matériau gris en vrac non séparable + peinture non séparable	05/03/2019	FRANCHINARD Ronald
LOCALISATION		RESULTAT	
Mur B		Amiante non détecté

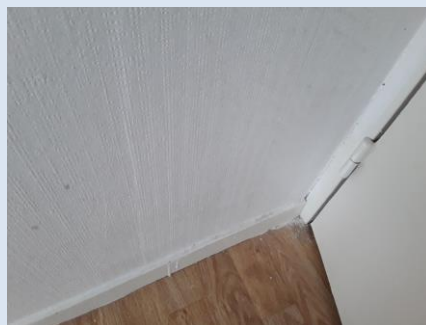
PRELEVEMENT : 321LAX0202P005			
NOM DU CLIENT	NUMERO DU DOSSIER		PIECE OU LOCAL
OPH77	321LAX0202 05/03/2019		Chambre 2 (RC)
ELEMENT	DESCRIPTIF DU LABORATOIRE	DATE DE PRELEVEMENT	NOM DE L'OPERATEUR
Enduit plaque de plâtre	Enduit plâtreux blanc en vrac	05/03/2019	FRANCHINARD Ronald
LOCALISATION		RESULTAT	
Mur D		Amiante non détecté

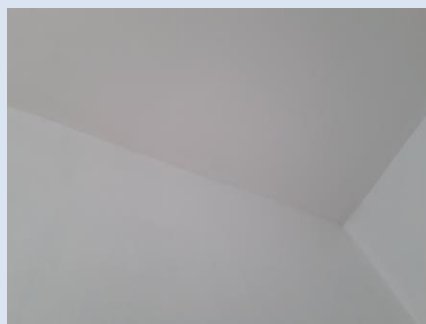
PRELEVEMENT : 321LAX0202P006			
NOM DU CLIENT	NUMERO DU DOSSIER		PIECE OU LOCAL
OPH77	321LAX0202 05/03/2019		Chambre 2 (RC)
ELEMENT	DESCRIPTIF DU LABORATOIRE	DATE DE PRELEVEMENT	NOM DE L'OPERATEUR
Enduit béton	Enduit plâtreux blanc en vrac + peinture non séparable	05/03/2019	FRANCHINARD Ronald
LOCALISATION		RESULTAT	
Plafond		Amiante non détecté

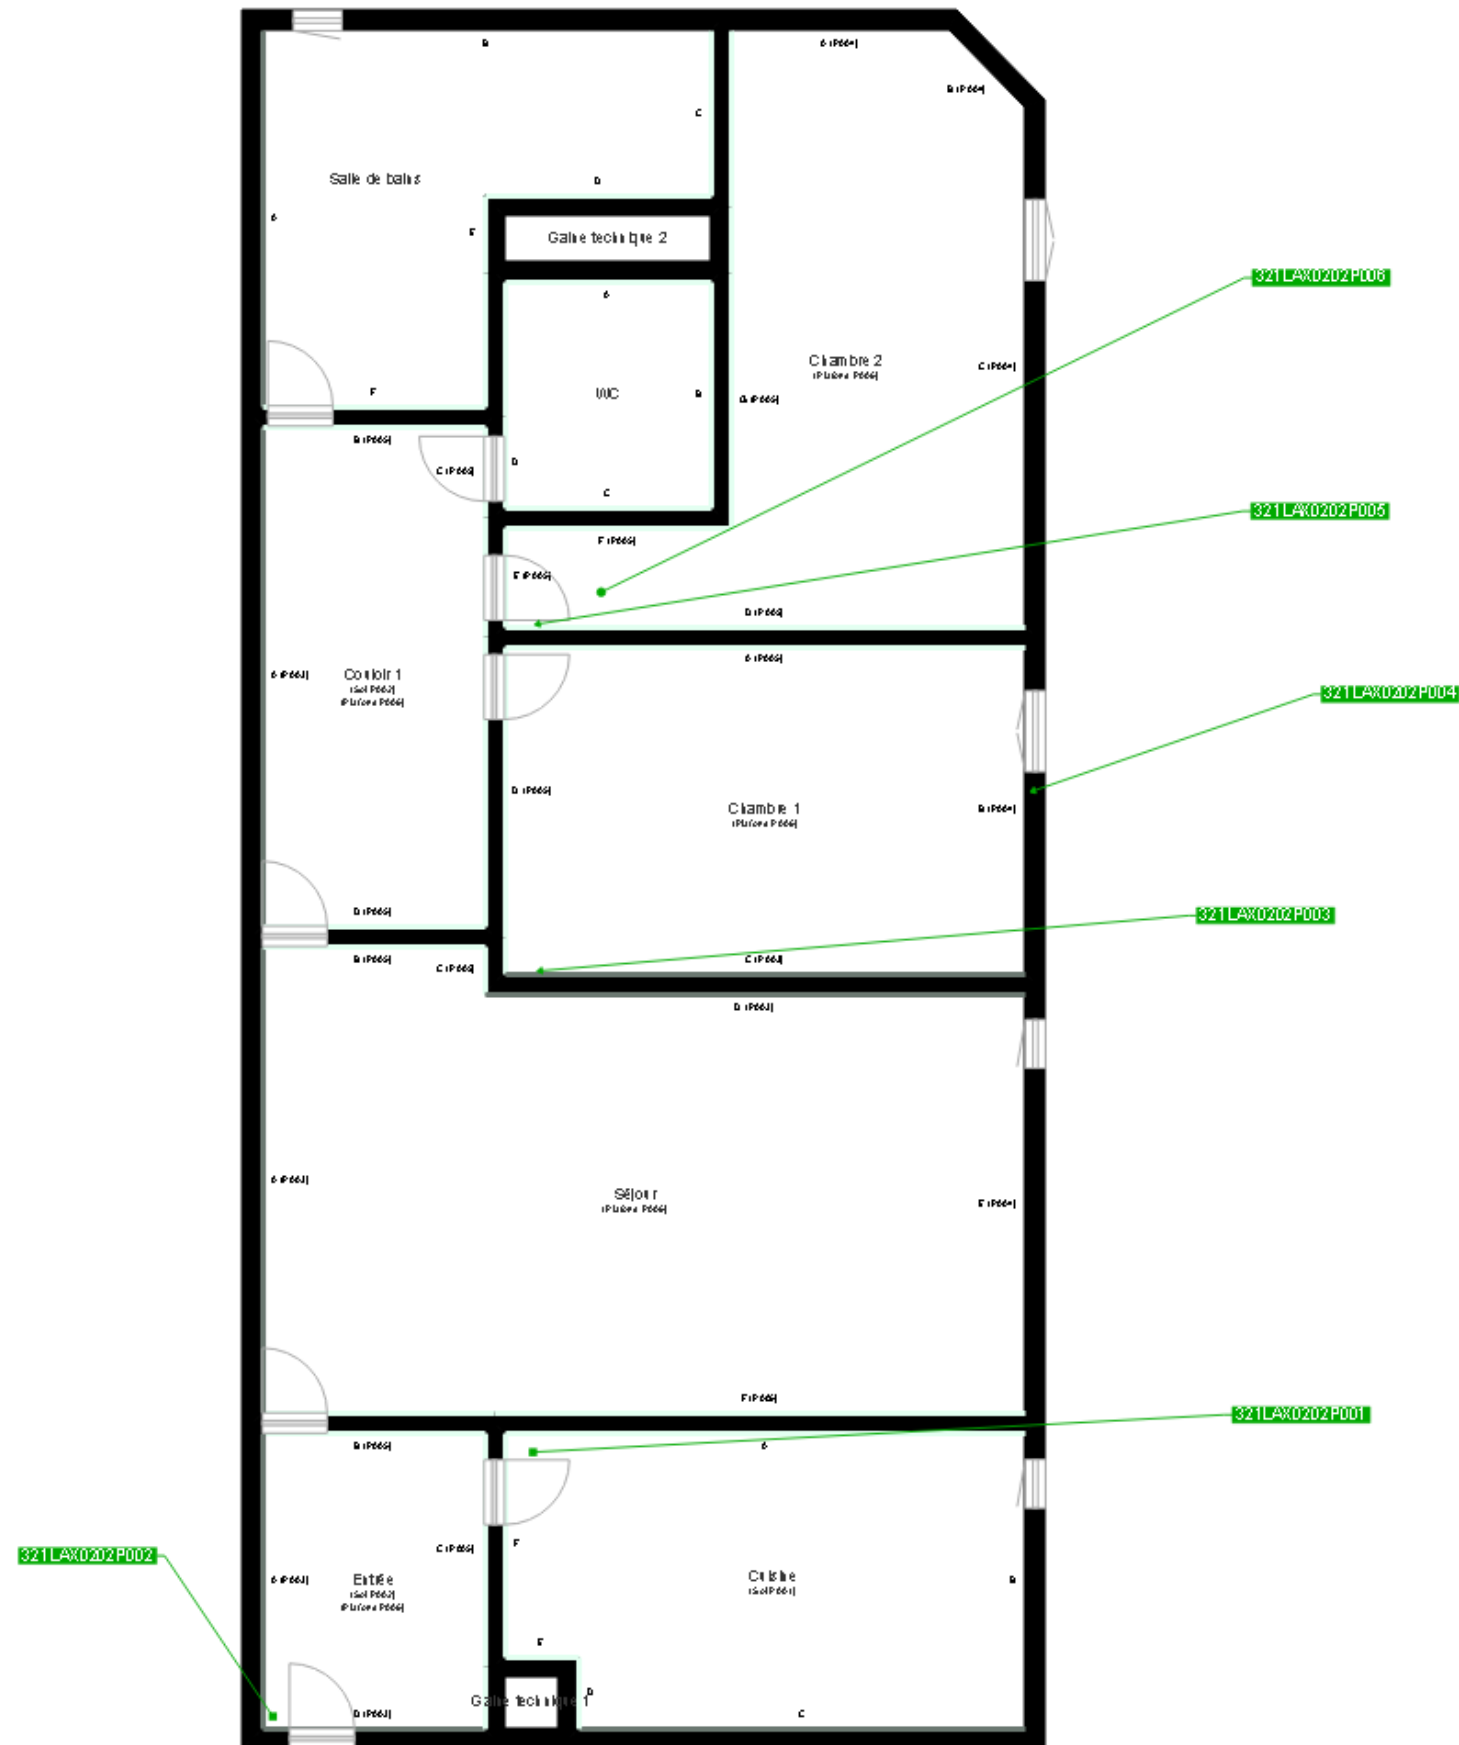
Cloisons Plaques de plâtre
 	Murs Bois
 	Murs Brique
 	Murs périphériques / Plaques de plâtre
 	Murs carreaux de plâtre
 	Murs Béton / Enduit
 	Murs porteurs et/ou mur de refend / Plaques de plâtre
 	Murs périphériques / Doublage (plaque de plâtre + isolant)
 	Torchis
 	Murs Brique / Enduit
 	Murs Brique plâtrière
 	Murs Pierre
 	Murs Machefer
