Rapport de repérage des matériaux et produits contenant de l'amiante avant réalisation de travaux dans un immeuble bâti

Numéro de dossier : MA2203028986
Date d'édition: 24/03/2022

321LAP0303
20 RUE GEORGES CLEMENCEAU
(321LAP0303)
77430 CHAMPAGNE SUR SEINE
Porte 1007 ; Etage 3EME

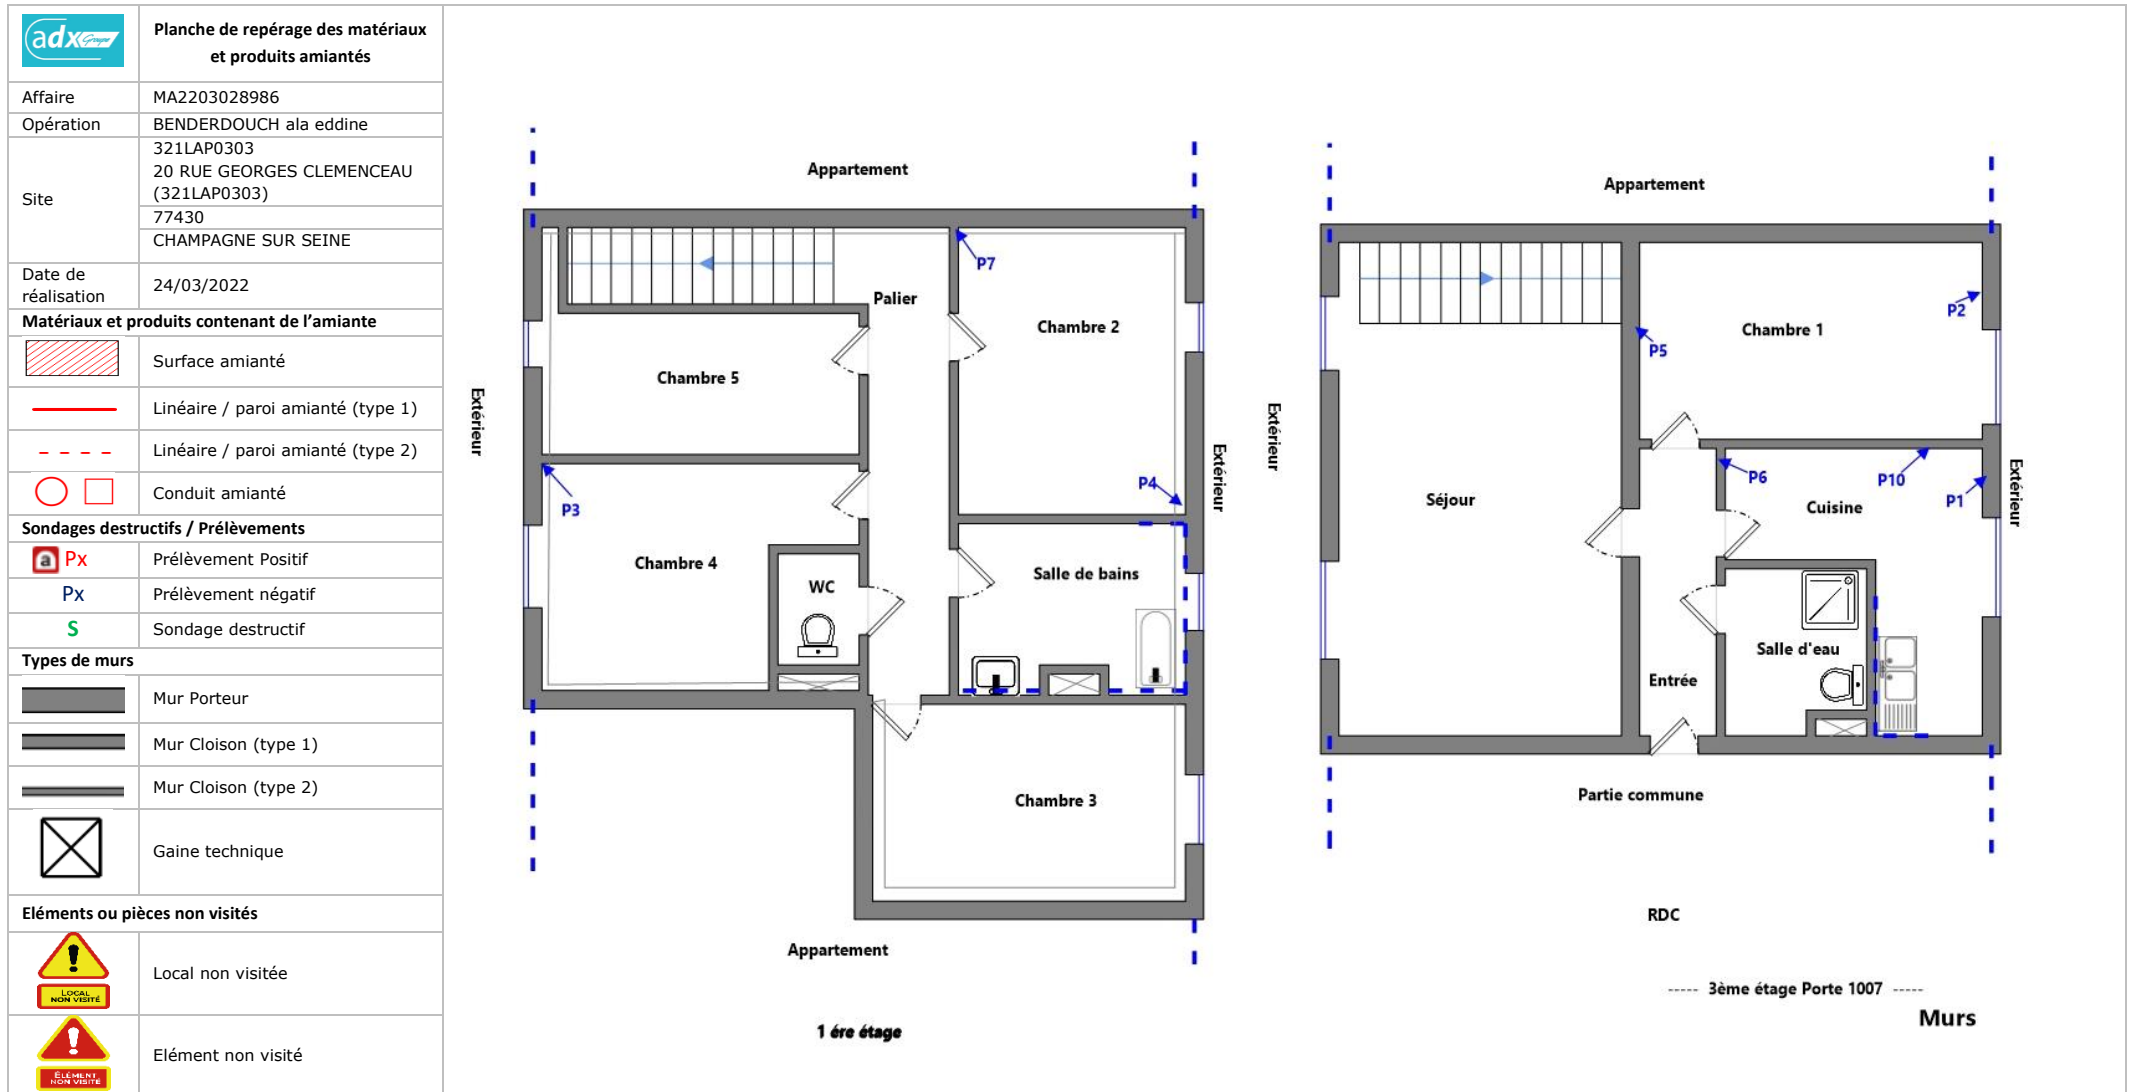
Planche de repérage des matériaux et produits amiantés
Affaire	MA2203028986
Opération	BENDERDOUCH ala eddine
Site	321LAP0303 20 RUE GEORGES CLEMENCEAU (321LAP0303)
	77430 CHAMPAGNE SUR SEINE
Date de réalisation	24/03/2022
Matériaux et produits contenant de l'amiante	
	Surface amianté
	Linéaire / paroi amianté (type 1)
	Linéaire / paroi amianté (type 2)
	Conduit amianté
Sondages destructifs / Prélèvements	
	Prélèvement Positif
	Prélèvement négatif
	Sondage destructif
Types de murs	
	Mur Porteur
	Mur Cloison (type 1)
	Mur Cloison (type 2)
	Gaine technique
Eléments ou pièces non visités	
	Local non visitée
	Elément non visité

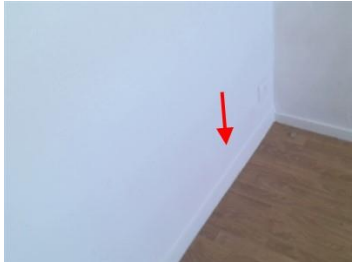
Chambre 4	3	Doublages avec liaisons sur murs et plafonds; Mur de refend	Oui 3ème étage Porte 1007 - Chambre 4 : Mur E	<p><u>Identifiant:</u> ZPSO003 <u>Echantillon:</u> MA2203028986/P004, réf. labo.: 22RI011922-004 MA2203028986/P005, réf. labo.: 22RI011922-005 <u>Description:</u> Couche1: Peinture décorative (pailletées, gouttelettes, ...) + Couche2: Enduit de jointoiement des plaques de plâtre + Couche3: Bande + Couche4: plaques de plâtre <u>Composant de la construction:</u> 3 - Parois verticales intérieures - Revêtements de murs, poteaux, cloisons, gaines, coffres + 3 - Parois verticales intérieures - Cloisons sèches (assemblées, préfabriquées) <u>Partie à sonder:</u> Couche1: Peinture décorative (pailletées, gouttelettes, ...) + Couche2: Enduit de jointoiement des plaques de plâtre + Couche3: Bande + Couche4: plaques de plâtre <u>Justificatif:</u> Après analyse en laboratoire</p>	<p><u>Analyse:</u> P005 <u>Partie analysée par le laboratoire:</u> - Phase 2 Matériau de type peinture (blanc) ; matériau souple fibreux de type papier, carton (blanc) ; matériau semi-dur de type enduit (blanc) Absence d'amiante - Phase 3 Matériau souple fibreux de type papier, carton (blanc) Absence d'amiante</p>

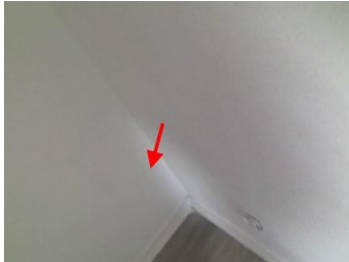
Chambre 2	3	Cloisons avec liaisons sur murs et plafonds	Oui 3ème étage Porte 1007 - Chambre 2 : Mur B	<p><u>Identifiant:</u> ZPSO004 <u>Echantillon:</u> MA2203028986/P006, réf. labo.: 22RI011922-006 MA2203028986/P007, réf. labo.: 22RI011922-007 <u>Description:</u> Couche1: Peinture décorative (pailletées, gouttelettes, ...) + Couche2: Enduit de jointoiement des plaques de plâtre + Couche3: Bande + Couche4: plaques de plâtre <u>Composant de la construction:</u> 3 - Parois verticales intérieures - Revêtements de murs, poteaux, cloisons, gaines, coffres + 3 - Parois verticales intérieures - Cloisons sèches (assemblées, préfabriquées) <u>Partie à sonder:</u> Couche1: Peinture décorative (pailletées, gouttelettes, ...) + Couche2: Enduit de jointoiement des plaques de plâtre + Couche3: Bande + Couche4: plaques de plâtre <u>Justificatif:</u> Après analyse en laboratoire</p>	<p><u>Analyse:</u> P007 <u>Partie analysée par le laboratoire:</u> - Phase 2 Matériau de type système d'enduit peinture (blanc) ; matériau souple fibreux de type papier, carton (marron) ; matériau semi-dur de type plâtre (blanc) Absence d'amiante - Phase 3 Matériau souple fibreux de type papier, carton (marron) Absence d'amiante</p>

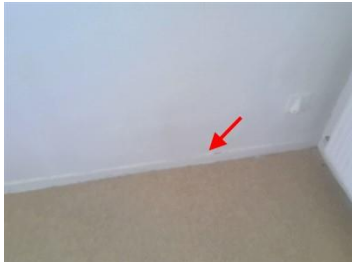
Localisation	n° de sondage	Zone	Prélèvement effectué / Sondage et extension	Echantillon	Analyse	Photo
Chambre 1	1	Portes et plinthes	Sondage et extension de la ZPSO du ou des prélèvement(s) : P010	<p><u>Identifiant:</u> ZPSO006 <u>Réf. échantillon:</u> MA2203028986/P010 <u>Réf. laboratoire:</u> 22RI011922-010 <u>Description:</u> Peinture décorative (pailletées, gouttelettes, ...) <u>Composant de la construction:</u> 3 - Parois verticales intérieures - Revêtements de murs, poteaux, cloisons, gaines, coffres <u>Partie à sonder:</u> Peinture décorative (pailletées, gouttelettes, ...) <u>Justificatif:</u> Après analyse en laboratoire</p>	<p><u>Analyse:</u> P010</p>	Idem photo : P010
Cuisine	2	Portes et plinthes	Oui 3ème étage Porte 1007 - Cuisine : Portes et plinthes	<p><u>Identifiant:</u> ZPSO006 <u>Réf. échantillon:</u> MA2203028986/P010 <u>Réf. laboratoire:</u> 22RI011922-010 <u>Description:</u> Peinture décorative (pailletées, gouttelettes, ...) <u>Composant de la construction:</u> 3 - Parois verticales intérieures - Revêtements de murs, poteaux, cloisons, gaines, coffres <u>Partie à sonder:</u> Peinture décorative (pailletées, gouttelettes, ...) <u>Justificatif:</u> Après analyse en laboratoire</p>	<p><u>Analyse:</u> P010 <u>Partie analysée par le laboratoire:</u> - Matériau de type peinture (blanc) ; matériau semi-dur de type enduit (blanc) ; matériau souple de type joint (blanc) ; matériau semi-dur (gris) : Absence d'amiante</p>

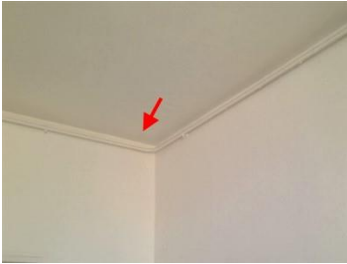
Cuisine	2	Plafond	Oui 3ème étage Porte 1007 - Cuisine : Plafond	<p><u>Identifiant:</u> ZPSO005</p> <p><u>Echantillon:</u> MA2203028986/P008, réf. labo.: 22RI011922-008 MA2203028986/P009, réf. labo.: 22RI011922-009</p> <p><u>Description:</u> Couche1: Peinture décorative (pailletées, gouttelettes...) + Couche2: Enduit de jointoiment des plaques de plâtre + Couche3: Bande + Couche4: plaques de plâtre</p> <p><u>Composant de la construction:</u> 4 - Plafonds et faux plafonds - Plafonds</p> <p><u>Partie à sonder:</u> Couche1: Peinture décorative (pailletées, gouttelettes...) + Couche2: Enduit de jointoiment des plaques de plâtre + Couche3: Bande + Couche4: plaques de plâtre</p> <p><u>Justificatif:</u> Après analyse en laboratoire</p>	<p><u>Analyse:</u> P008</p> <p><u>Partie analysée par le laboratoire:</u> - Phase 2 Matériau de type système d'enduit peinture (blanc) ; matériau souple fibreux de type papier, carton (blanc) ; matériau semi-dur (blanc) ; matériau souple fibreux de type papier, carton (marron) ; matériau semi-dur de type plâtre (blanc)</p> <p>Absence d'amiante</p> <p>- Phase 3 Matériau souple fibreux de type papier, carton (blanc)</p> <p>Absence d'amiante</p> <p>- Phase 4 Matériau souple fibreux de type papier, carton (marron)</p> <p>Absence d'amiante</p>
