Rapport de Repérage Amiante Avant réalisation de travaux dans un immeuble bâti

Numéro de dossier : M1536633
Date d'intervention : 07/09/2021

321LAT0203
6 RUE GEORGES CLEMENCEAU
77430 CHAMPAGNE SUR SEINE
Bat. N/A, cage :AT; Etage 2; Porte 15

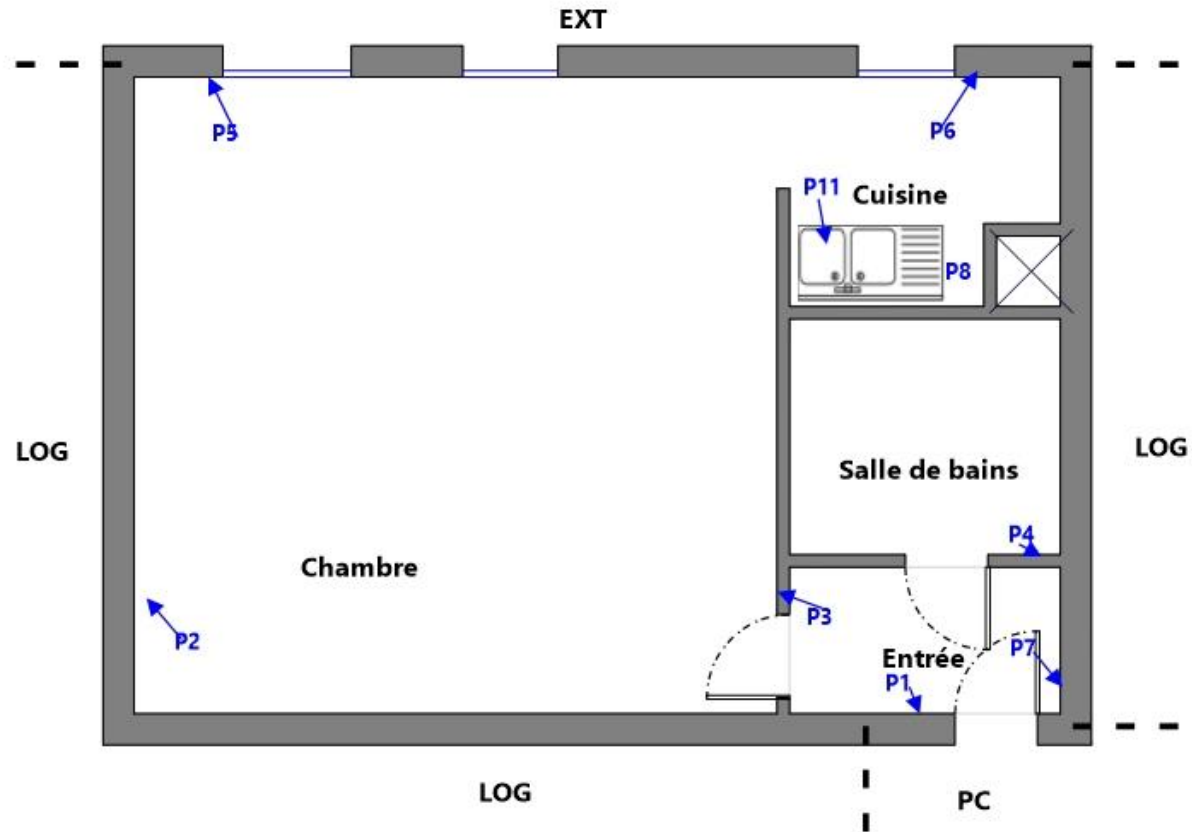
PAROIS VERTICALES ET ELEMENTS

Planche de repérage des matériaux et produits amiantés
Affaire	M1536633
Opération	DA MOTA GOMES telmo
Site	321LAT0203
	6 RUE GEORGES CLEMENCEAU
	77430 CHAMPAGNE SUR SEINE
Date de réalisation	14/09/2021
Matériaux et produits contenant de l'amiante	
	Surface amianté
	Linéaire / paroi amianté (type 1)
	Linéaire / paroi amianté (type 2)
	Conduit amianté
Sondages destructifs / Prélèvements	
	Px Prélèvement Positif
	Px Prélèvement négatif
	S Sondage destructif
Types de murs	
	Mur Porteur
	Mur Cloison (type 1)
	Mur Cloison (type 2)
	Gaine technique
Eléments ou pièces non visités	
	Local non visitée
	Elément non visité

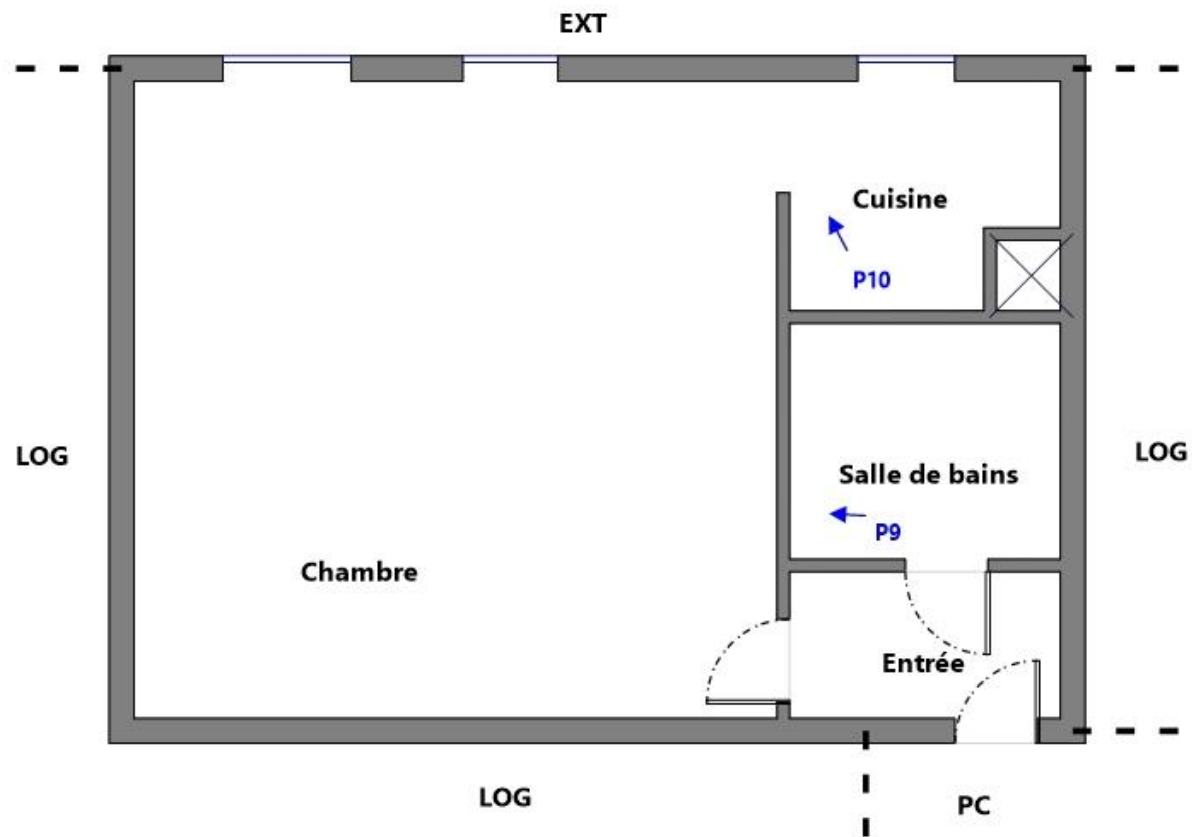
PLAFONDS

Planche de repérage des matériaux et produits amiantés
Affaire	M1536633
Opération	DA MOTA GOMES telmo
Site	321LAT0203 6 RUE GEORGES CLEMENCEAU 77430
	CHAMPAGNE SUR SEINE
Date de réalisation	14/09/2021
Matériaux et produits contenant de l'amiante	
	Surface amianté
	Linéaire / paroi amianté (type 1)
	Linéaire / paroi amianté (type 2)
	Conduit amianté
Sondages destructifs / Prélèvements	
	Prélèvement Positif
	Prélèvement négatif
	Sondage destructif
Types de murs	
	Mur Porteur
	Mur Cloison (type 1)
	Mur Cloison (type 2)
	Gaine technique
Eléments ou pièces non visités	
	Local non visitée
	Elément non visité
