Rapport de mission de repérage des matériaux et produits contenant de l'amiante avant réalisation de travaux

54 RUE DE LA LIBERATION

866
77430 CHAMPAGNE SUR SEINE

RAPPORT N° :	321LAB0003	Laboratoire d'Analyses :	ITGA
Repérage réalisé le :	02/11/2017	Adresse laboratoire :	3 RUE ARMAND HERPIN LACROIX - CS 46537 35065 RENNES CEDEX
Accompagnateur :		Numéro d'accréditation :	1-5967
Par :	Gaetan BEDEL	Organisme d'assurance professionnelle :	ALLIANZ
N° certificat :	CPDI3869	Adresse assurance :	Direction Opérations Entreprises 5C Esplanade Charles de Gaulle 33081 BORDEAUX CEDEX
Date d'obtention :	22/04/2016	N° de contrat d'assurance :	55897385
Organisme certificateur	I.CERT PARC EDONIA - BAT G - RUE DE LA TERRE VICTORIA - 35760 SAINT GREGOIRE	Date de validité :	31/12/2017

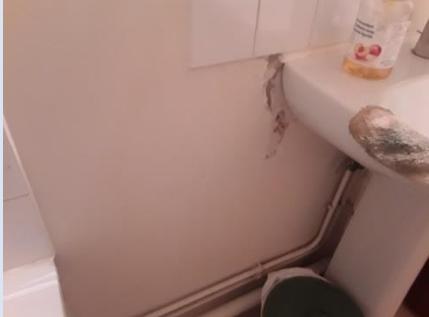
PRELEVEMENT : 321LAB0003P003					
NOM DU CLIENT	NUMERO DU DOSSIER	PIECE OU LOCAL			
OPH77	321LAB0003 02/11/2017	Salle de bains et WC			
ELEMENT	DESCRIPTIF DU LABORATOIRE	DATE DE PRELEVEMENT	NOM DE L'OPERATEUR		
Enduit / Peinture plaque de plâtre	Enduit plâtreux blanc en vrac + peinture non séparable + carton non séparable	02/11/2017	BEDEL Gaetan		
LOCALISATION			RESULTAT		
Mur C			Amiante non détecté		
EMPLACEMENT

Fraction Analysée	Technique analytique et date d'analyse	Résultat	Type d'amiant	Nb de préparations
► Enduit plâtre blanc en vrac + peinture non séparable + carton non séparable	META le 08/11/2017	Amiant non détecté	---	2

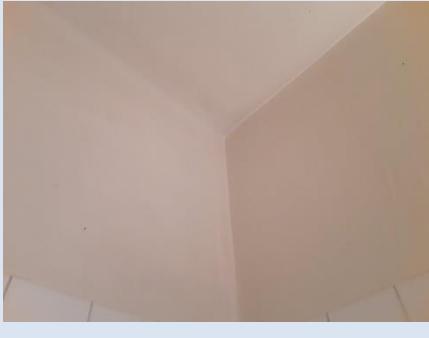
PIECE	ETAGE	ELEMENTS	DESCRIPTIF LABORATOIRE	Echantillon	REPERAGE	ETAT	RESULTAT
Salle de bains et WC		Enduit / Peinture béton	Enduit plâtreux blanc en vrac + peinture non séparable	321LAB0003P002	Mur A	BON ETAT	Amiante détecté (Chrysotile)
Salle de bains et WC		Enduit / Peinture béton	Enduit plâtreux blanc en vrac + peinture non séparable	321LAB0003P004	Plafonds	BON ETAT	Amiante détecté (Chrysotile)

PRELEVEMENT : 321LAB0003P004					
NOM DU CLIENT	NUMERO DU DOSSIER	PIECE OU LOCAL			
OPH77	321LAB0003 02/11/2017	Salle de bains et WC			
ELEMENT	DESCRIPTIF DU LABORATOIRE	DATE DE PRELEVEMENT	NOM DE L'OPERATEUR		
Enduit / Peinture béton	Enduit plâtreux blanc en vrac + peinture non séparable	02/11/2017	BEDEL Gaetan		
LOCALISATION			RESULTAT		
Plafonds			Amiante détecté (Chrysotile)		
EMPLACEMENT

Fraction Analysée	Technique analytique et date d'analyse	Résultat	Type d'amiant	Nb de préparations
► Enduit plâtre blanc en vrac + peinture non séparable	META le 08/11/2017	Présence de fibres d'amiant	Chrysotile	1

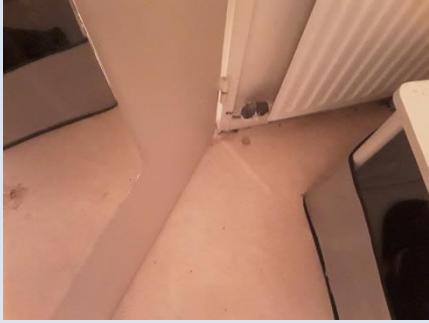
PRELEVEMENT : 321LAB0003P005					
NOM DU CLIENT	NUMERO DU DOSSIER	PIECE OU LOCAL			
OPH77	321LAB0003 02/11/2017	Salle de bains et WC			
ELEMENT	DESCRIPTIF DU LABORATOIRE	DATE DE PRELEVEMENT	NOM DE L'OPERATEUR		
Revêtement souple	Revêtement souple beige + colle polymère jaune non séparable + agrégat gris en vrac non séparable	02/11/2017	BEDEL Gaetan		
LOCALISATION	RESULTAT		Amiante non détecté		
Sol					
EMPLACEMENT

Fraction Analysée	Technique analytique et date d'analyse	Résultat	Type d'amiante	Nb de préparations
▶ Revêtement souple beige + colle polymère jaune non séparable + râgrage gris en vrac non séparable	META le 08/11/2017	Amiante non détecté	---	1

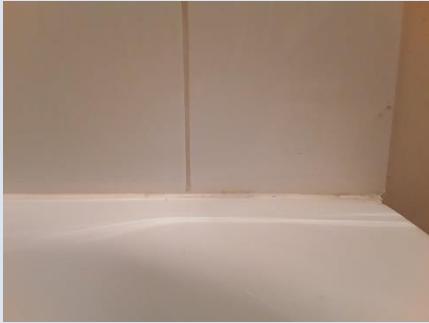
PRELEVEMENT : 321LAB0003P006					
NOM DU CLIENT	NUMERO DU DOSSIER	PIECE OU LOCAL			
OPH77	321LAB0003 02/11/2017	Salle de bains et WC			
ELEMENT	DESCRIPTIF DU LABORATOIRE	DATE DE PRELEVEMENT	NOM DE L'OPERATEUR		
Faïence 1	Colle beige en vrac + carrelage	02/11/2017	BEDEL Gaetan		
LOCALISATION	RESULTAT		Amiante non détecté		
Mur C					
EMPLACEMENT

Fraction Analysée	Technique analytique et date d'analyse	Résultat	Type d'amiante	Nb de préparations
▶ Colle beige en vrac + carrelage	META le 08/11/2017	Amiante non détecté	---	1
