Rapport de mission de repérage des matériaux et produits contenant de l'amiante avant réalisation de travaux

14 RUE GEORGES CLEMENCEAU- APT 402

77430 CHAMPAGNE SUR SEINE

Rapport N° : 321LAX0402 18/10/2017

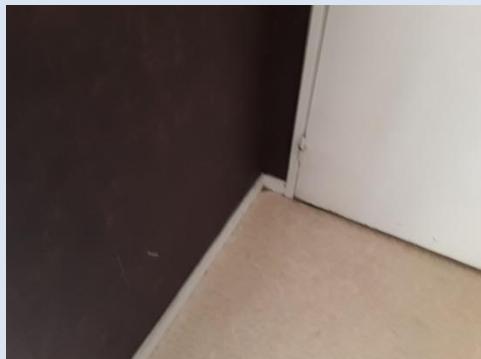
PRELEVEMENT : 321LAX0402P001					
NOM DU CLIENT	NUMERO DU DOSSIER	PIECE OU LOCAL			
OPH77	321LAX0402 18/10/2017	Entrée			
ELEMENT	DESCRIPTIF DU LABORATOIRE	DATE DE PRELEVEMENT	NOM DE L'OPERATEUR		
Revêtement souple	Revêtement souple gris + revêtement souple beige + colle polymère jaune non séparable + ragréage gris + peinture en faible quantité non séparable				
LOCALISATION	RESULTAT				
Sols	Amiante non détecté				
EMPLACEMENT

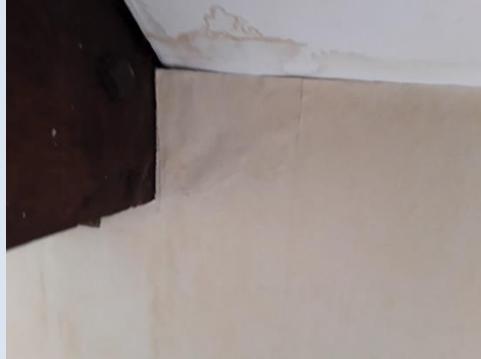
PRELEVEMENT : 321LAX0402P002					
NOM DU CLIENT	NUMERO DU DOSSIER	PIECE OU LOCAL			
OPH77	321LAX0402 18/10/2017	Séjour			
ELEMENT	DESCRIPTIF DU LABORATOIRE	DATE DE PRELEVEMENT	NOM DE L'OPERATEUR		
Enduit / Calicot	Enduit plâtreux blanc en vrac + peinture + carton non séparable				
LOCALISATION	RESULTAT				
Mur B	Amiante non détecté				
EMPLACEMENT

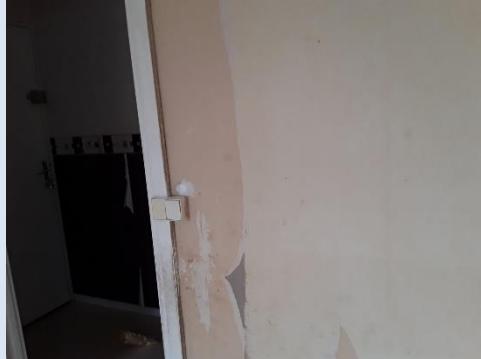
PRELEVEMENT : 321LAX0402P003					
NOM DU CLIENT	NUMERO DU DOSSIER	PIECE OU LOCAL			
OPH77	321LAX0402 18/10/2017	Séjour			
ELEMENT	DESCRIPTIF DU LABORATOIRE	DATE DE PRELEVEMENT	NOM DE L'OPERATEUR		
Enduit / Calicot	Enduit plâtreux blanc en vrac + peinture non séparable + carton + papier non séparable				
LOCALISATION			RESULTAT		
Mur D			Amiante non détecté		
EMPLACEMENT

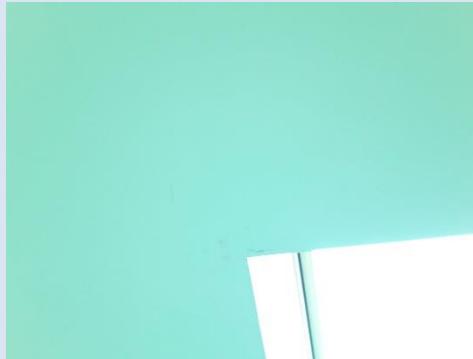
PRELEVEMENT : 321LAX0402P004						
NOM DU CLIENT	NUMERO DU DOSSIER	PIECE OU LOCAL				
OPH77	321LAX0402 18/10/2017	Séjour				
ELEMENT	DESCRIPTIF DU LABORATOIRE	DATE DE PRELEVEMENT	NOM DE L'OPERATEUR			
Enduit / Calicot	Enduit plâtreux blanc en vrac non séparable + peinture non séparable + carton non séparable + matériau plâtreux beige non séparable + papier non séparable					
LOCALISATION	RESULTAT					
Plafonds	Amiante non détecté					
EMPLACEMENT

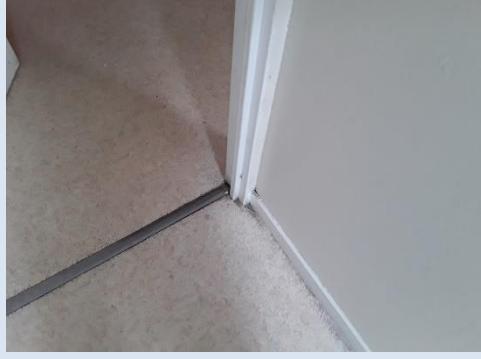
PRELEVEMENT : 321LAX0402P005					
NOM DU CLIENT	NUMERO DU DOSSIER	PIECE OU LOCAL			
OPH77	321LAX0402 18/10/2017	Salle de bains et WC			
ELEMENT	DESCRIPTIF DU LABORATOIRE	DATE DE PRELEVEMENT	NOM DE L'OPERATEUR		
Revêtement souple	Revêtement souple beige + colle polymère jaune en faible quantité avec poussières non séparable + peinture en faible quantité non séparable				
LOCALISATION	RESULTAT				
Sols	Amiante non détecté				
EMPLACEMENT

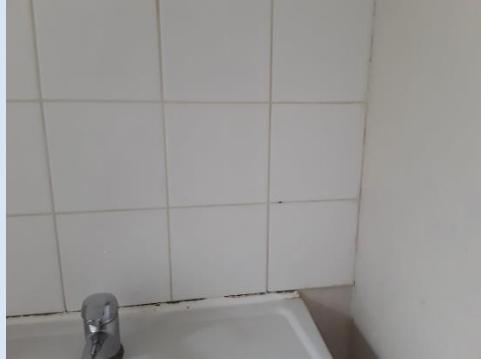
PRELEVEMENT : 321LAX0402P006					
NOM DU CLIENT	NUMERO DU DOSSIER	PIECE OU LOCAL			
OPH77	321LAX0402 18/10/2017	Salle de bains et WC			
ELEMENT	DESCRIPTIF DU LABORATOIRE	DATE DE PRELEVEMENT	NOM DE L'OPERATEUR		
Faïence 1	Colle beige + couche plâtreuse blanche non séparable + carrelage				
LOCALISATION	RESULTAT				
Mur C	Amiante non détecté				
EMPLACEMENT

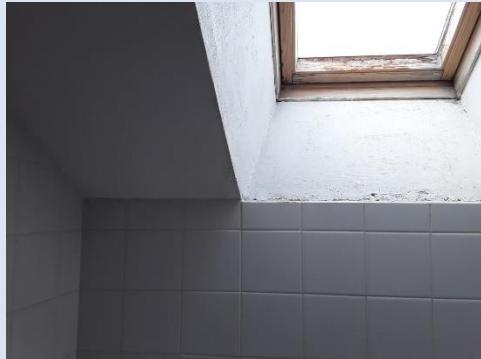
PRELEVEMENT : 321LAX0402P007						
NOM DU CLIENT	NUMERO DU DOSSIER	PIECE OU LOCAL				
OPH77	321LAX0402 18/10/2017	Salle de bains et WC				
ELEMENT	DESCRIPTIF DU LABORATOIRE	DATE DE PRELEVEMENT	NOM DE L'OPERATEUR			
Enduit / Calicot	Enduit plâtreux blanc en vrac non séparable + peinture non séparable + carton non séparable + matériau plâtreux beige non séparable					
LOCALISATION	RESULTAT					
Mur B	Amiante non détecté					
EMPLACEMENT

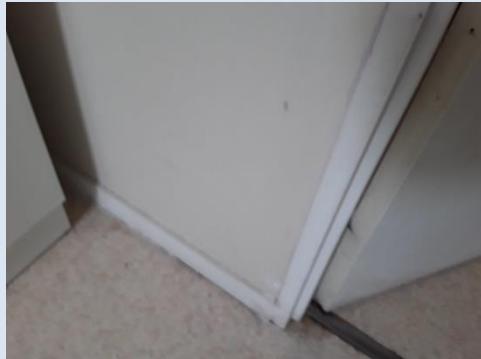
PRELEVEMENT : 321LAX0402P008					
NOM DU CLIENT	NUMERO DU DOSSIER	PIECE OU LOCAL			
OPH77	321LAX0402 18/10/2017	Salle de bains et WC			
ELEMENT	DESCRIPTIF DU LABORATOIRE	DATE DE PRELEVEMENT	NOM DE L'OPERATEUR		
Enduit / Calicot	Enduit plâtreux blanc en vrac + peinture non séparable + carton non séparable + matériau beige en vrac non séparable				
LOCALISATION	RESULTAT				
Mur D	Amiante non détecté				
EMPLACEMENT
