Rapport de mission de repérage des matériaux et produits contenant de l'amiante avant réalisation de travaux

4-8 RUE JEAN JAURES-

77430 CHAMPAGNE SUR SEINE

RAPPORT N° :	2017 17275	Laboratoire d'Analyses :	ITGA
Repérage réalisé le :	06/10/2017	Adresse laboratoire :	3 RUE ARMAND HERPIN LACROIX - CS 46537 35065 RENNES CEDEX
Accompagnateur :		Numéro d'accréditation :	1-5967
Par :	Gaetan BEDEL	Organisme d'assurance professionnelle :	ALLIANZ
N° certificat :	CPDI3869	Adresse assurance :	Direction Opérations Entreprises 5C Esplanade Charles de Gaulle 33081 BORDEAUX CEDEX
Date d'obtention :	22/04/2016	N° de contrat d'assurance :	55897385
Organisme certificateur	I.CERT PARC EDONIA - BAT G - RUE DE LA TERRE VICTORIA - 35760 SAINT GREGOIRE	Date de validité :	31/12/2017

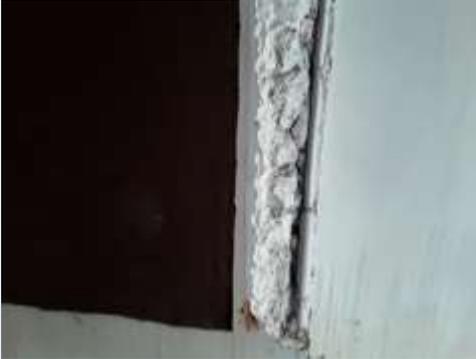
PIECE	ETAGE	ELEMENTS	N° Echantillon	REPERAGE	ETAT	RESULTAT	METHODE
Accueil		Enduit / Peinture béton	2017 17275P001	Mur D	DEGRADATION TOTALE	Amiante non détecté	RESULTAT ANALYSE
Réserve		Enduit / Peinture	2017 17275P002	Mur D	BON ETAT	Amiante non détecté	RESULTAT ANALYSE
Réserve		Dalle de polystyrènes	2017 17275P003	Plafond	BON ETAT	Amiante non détecté	RESULTAT ANALYSE
Réserve		Moquette	2017	Sol	BON ETAT	Amiante non	RESULTAT

Commande	2017 17275-01
Dossier client	2017 17275-01 - 4-8 RUE JEAN JAURES- 77430 CHAMPAGNE SUR SEINE
Echantillon	2017 17275P001 / LOGEMENTS COLLECTIFS - - - / Accueil Mur D Enduit Peinture béton
Description ITGA	Enduit plâtreux blanc en vrac / Peinture

Fraction Analysée	Technique analytique et date d'analyse	Résultat	Type d'amiante	Nb de préparations
▶ Enduit plâtreux blanc en vrac + peinture non séparable	META le 12/10/2017	Amiante non détecté	---	1

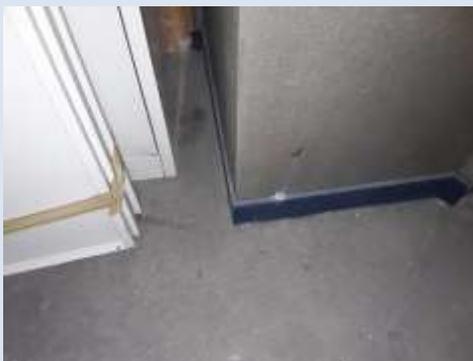
Commande	2017 17275-01
Dossier client	2017 17275-01 - 4-8 RUE JEAN JAURES- 77430 CHAMPAGNE SUR SEINE
Echantillon	2017 17275P002 / LOGEMENTS COLLECTIFS - - - / Réserve Mur D Enduit Peinture
Description ITGA	Enduit plâtreux blanc, en vrac / Peinture

Fraction Analysée	Technique analytique et date d'analyse	Résultat	Type d'amiante	Nb de préparations
▶ Enduit plâtreux blanc en vrac + peinture non séparable	META le 12/10/2017	Amiante non détecté.	---	1

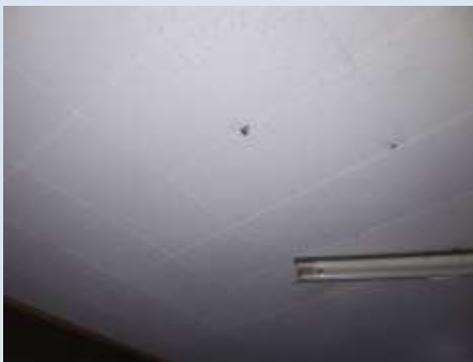
Commande	2017 17275-01
Dossier client	2017 17275-01 - 4-8 RUE JEAN JAURES- 77430 CHAMPAGNE SUR SEINE
Echantillon	2017 17275P003 / LOGEMENTS COLLECTIFS - - - / Réserve Plafond Dalle de polystyrènes
Description ITGA	Matériau fibreux marron / Peinture

Fraction Analysée	Technique analytique et date d'analyse	Résultat	Type d'amiante	Nb de préparations
▶ Matériau fibreux marron + peinture non séparable	META le 12/10/2017	Amiante non détecté.	---	1

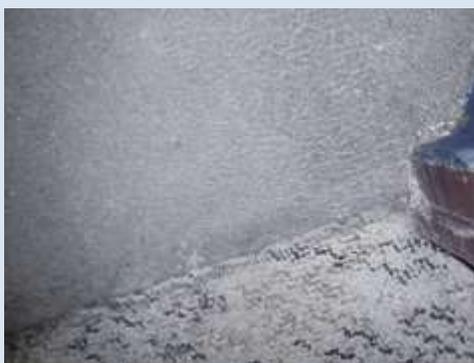
Commande	2017 17275-01
Dossier client	2017 17275-01 - 4-8 RUE JEAN JAURES- 77430 CHAMPAGNE SUR SEINE
Echantillon	2017 17275P004 / LOGEMENTS COLLECTIFS - - - / Réserve Sol Moquette
Description ITGA	Moquette grise avec couche en toile et poussières

Fraction Analysée	Technique analytique et date d'analyse	Résultat	Type d'amiante	Nb de préparations
Moquette grise avec couche en toile et poussières	META le 12/10/2017	Amiante non détecté.	---	1

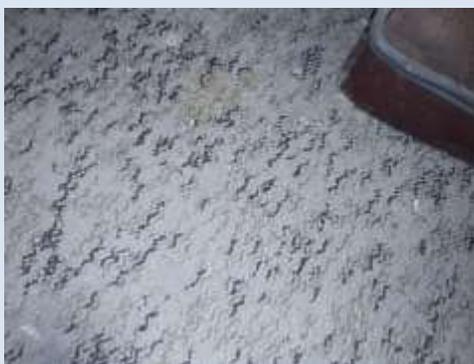
PIECE	ETAGE	ELEMENTS	N° Echantillon	REPERAGE	ETAT	RESULTAT	METHODE
			17275P004			déecté	ANALYSE
Accueil		Moquette	2017 17275P005	Sol	DEGRADATION PARTIELLE	Amiante non déecté	RESULTAT ANALYSE

Commande	2017 17275-01
Dossier client	2017 17275-01 - 4-8 RUE JEAN JAURES- 77430 CHAMPAGNE SUR SEINE
Echantillon	2017 17275P005 / LOGEMENTS COLLECTIFS - - - / Accueil Sol Moquette
Description ITGA	Moquette grise avec couche en mousse

Fraction Analysée	Technique analytique et date d'analyse	Résultat	Type d'amiante	Nb de préparations
Moquette grise avec couche en mousse	META le 12/10/2017	Amiante non détecté.	---	1
