Rapport de mission de repérage des matériaux et produits contenant de l'amiante avant réalisation de travaux

R. 4412-97 modifié par le décret 2012-639 du 4 mai 2012
Norme NF X 46-020

7 RUE JEAN JAURES - APT 943

RAPPORT N° :	321LAI0302	Laboratoire d'Analyses :	ITGA
Repérage réalisé le :	08/09/2017	Adresse laboratoire :	3 RUE ARMAND HERPIN LACROIX - CS 46537 35065 RENNES CEDEX
Accompagnateur :		Numéro d'accréditation :	1-5967
Par :	Mickaël JULIEN	Organisme d'assurance professionnelle :	ALLIANZ
N° certificat :	CPDI 4129	Adresse assurance :	Direction Opérations Entreprises 5C Esplanade Charles de Gaulle 33081 BORDEAUX CEDEX
Date d'obtention :	01/01/2017	N° de contrat d'assurance :	55897385
Organisme certificateur	I.CERT Parc Edonia - Bâtiment G - Rue de la Terre Victoria - 35760 SAINT-GREGOIRE	Date de validité :	31/12/2017

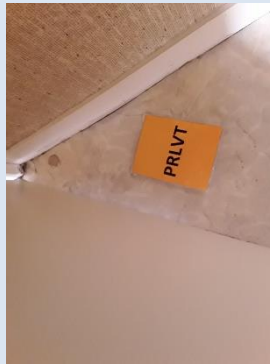
PRELEVEMENT : 321LAI0302P003		
NOM DU CLIENT	NUMERO DU DOSSIER	PIECE OU LOCAL
OPH77	321LAI0302 08/09/2017	Séjour
MATERIAU	DATE DE PRELEVEMENT	NOM DE L'OPERATEUR
Revêtement souple beige + colle polymère jaune + matériau compact gris non séparable	08/09/2017	JULIEN Mickaël
LOCALISATION		RESULTAT
Sol		Amiante non détecté

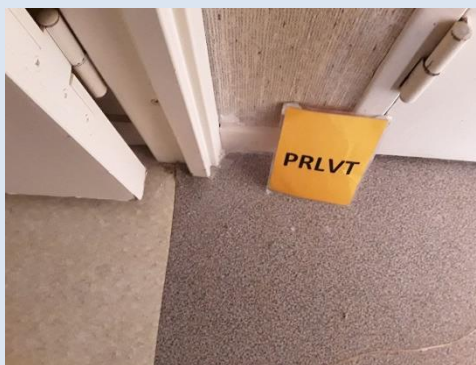
PRELEVEMENT : 321LAI0302P004		
NOM DU CLIENT	NUMERO DU DOSSIER	PIECE OU LOCAL
OPH77	321LAI0302 08/09/2017	Entrée
MATERIAU	DATE DE PRELEVEMENT	NOM DE L'OPERATEUR
Enduit plâtreux blanc en vrac + peinture non séparable + carton non séparable	08/09/2017	JULIEN Mickaël
LOCALISATION		RESULTAT
Mur F		Amiante non détecté

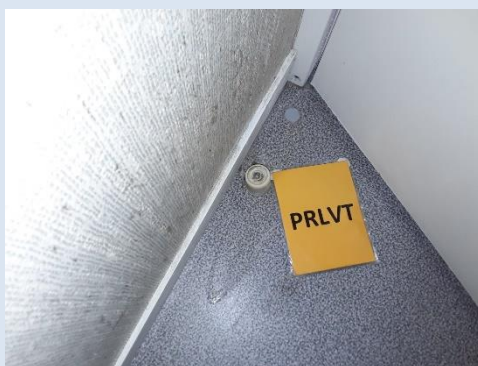
PRELEVEMENT : 321LAI0302P005		
NOM DU CLIENT	NUMERO DU DOSSIER	PIECE OU LOCAL
OPH77	321LAI0302 08/09/2017	Entrée
MATERIAU	DATE DE PRELEVEMENT	NOM DE L'OPERATEUR
Revêtement souple gris + colle polymère jaune + ragréage gris non séparable + sous couche de ragréage blanche non séparable + matériau compact gris hétérogène non séparable	08/09/2017	JULIEN Mickaël

LOCALISATION	RESULTAT
Sol	Amiante non détecté

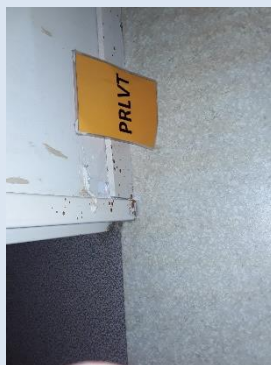
PRELEVEMENT : 321LAI0302P006		
NOM DU CLIENT	NUMERO DU DOSSIER	PIECE OU LOCAL
OPH77	321LAI0302 08/09/2017	Salle de bains
MATERIAU	DATE DE PRELEVEMENT	NOM DE L'OPERATEUR
Enduit plâtreux blanc en vrac + carton non séparable + peinture non séparable	08/09/2017	JULIEN Mickaël

LOCALISATION	RESULTAT
Mur D	Amiante non détecté

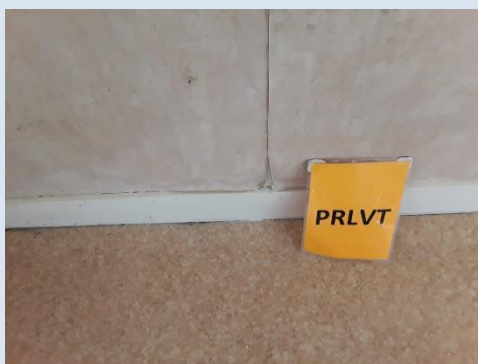
PRELEVEMENT : 321LAI0302P007		
NOM DU CLIENT	NUMERO DU DOSSIER	PIECE OU LOCAL
OPH77	321LAI0302 08/09/2017	Cuisine
MATERIAU	DATE DE PRELEVEMENT	NOM DE L'OPERATEUR
Enduit plâtreux blanc en vrac + peinture non séparable	08/09/2017	JULIEN Mickaël
LOCALISATION		RESULTAT
Mur B		Amiante non détecté

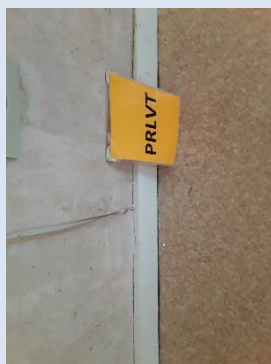
PRELEVEMENT : 321LAI0302P008		
NOM DU CLIENT	NUMERO DU DOSSIER	PIECE OU LOCAL
OPH77	321LAI0302 08/09/2017	Cuisine
MATERIAU	DATE DE PRELEVEMENT	NOM DE L'OPERATEUR
Enduit plâtreux blanc en vrac + carton non séparable + peinture non séparable	08/09/2017	JULIEN Mickaël
LOCALISATION		RESULTAT
Mur C		Amiante non détecté

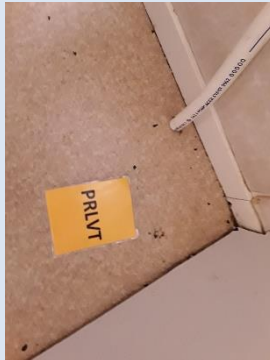
PRELEVEMENT : 321LAI0302P009		
NOM DU CLIENT	NUMERO DU DOSSIER	PIECE OU LOCAL
OPH77	321LAI0302 08/09/2017	Cuisine
MATERIAU	DATE DE PRELEVEMENT	NOM DE L'OPERATEUR
Revêtement souple beige + colle polymère jaune + ragréage gris non séparable + matériau compact gris hétérogène non séparable	08/09/2017	JULIEN Mickaël
LOCALISATION	RESULTAT	
Sol	Amiante non détecté	
EMPLACEMENT
