CONSTAT DE RISQUE D'EXPOSITION AU PLOMB

Adresse : 9 SQUARE DROPSY 77250 MORET-LOING-ET-ORVANNE
Batiment : NC
Etage : NC
Références client : 324LAB0302
N° de lot : Non communiqué
Descriptif sommaire : Logement 324LAB0302
Date de construction : Avant 1900
Fonction du bâtiment : Habitation (Partie privative d immeuble collectif)

Date du constat : 08/01/2020
Date du rapport : 08/01/2020
Référence mission : 002N4000393
Circonstance du constat : Mise en location

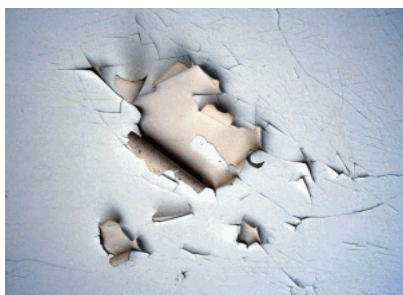
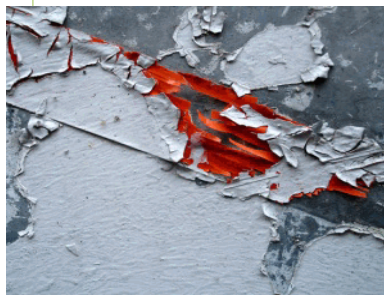
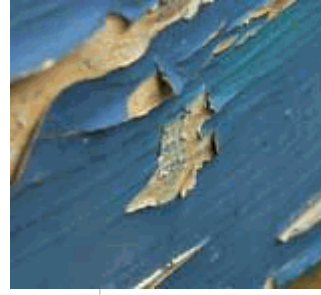
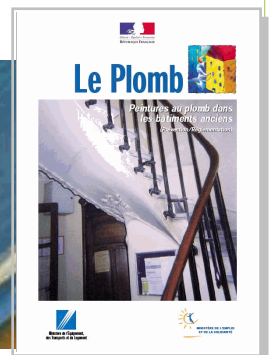
Exemples de revêtements dégradés représentant un risque pour la santé. **Plaquette d'informations disponible sur :**
