Rapport de Repérage Amiante Avant réalisation de travaux dans un immeuble bâti

Numéro de dossier : M7395578
Date d'intervention : 28/07/2021

324LAB0201
9 SQUARE DROPSY
77250 MORET SUR LOING

2ème étage Porte 13 : Chambre 1, Chambre 3

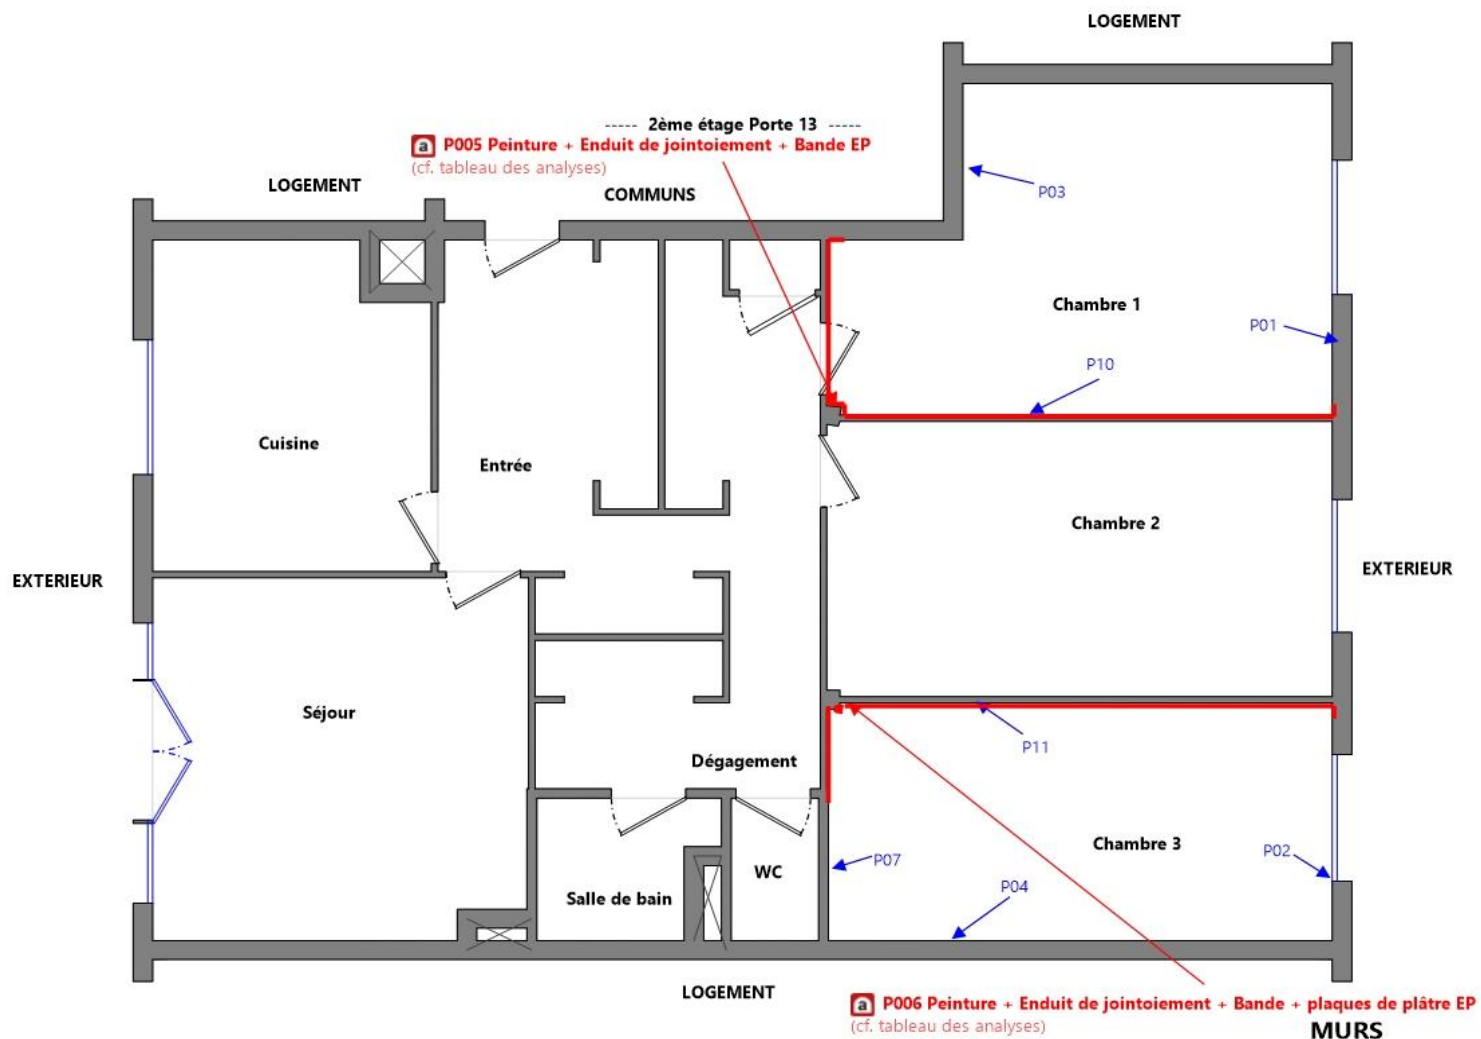
ZPSO	Niveau	Localisation	Zone	Description du prélèvement réalisé*
ZPSO003	2ème étage Porte 13	Chambre 1; Chambre 3	Cloisons avec liaisons sur murs et plafonds	<p><u>Analyse : P005</u> - Phase 1 Matériau fibreux de type papier peint (beige) ; matériau de type peinture (beige) ; matériau souple fibreux de type papier, carton (beige) ; matériau semi-dur de type enduit (blanc) ; matériau souple fibreux de type papier, carton (marron) ; matériau semi-dur de type plâtre (blanc) (Présence d'amiante) - Phase 2 Matériau semi-dur de type plâtre (blanc) (Absence d'amiante)</p> <p><u>Analyse : P006</u> - Matériau de type peinture (beige) ; matériau souple fibreux de type papier, carton (beige) ; matériau semi-dur de type enduit (blanc) ; matériau souple fibreux de type papier, carton (marron) ; matériau semi-dur de type plâtre (blanc) (Présence d'amiante)</p>
ZPSO005	2ème étage Porte 13	Chambre 1; Chambre 3	Plafond	<p><u>Analyse : P008</u> - Phase 1 Matériau de type peinture (blanc) ; matériau semi-dur de type enduit (blanc) ; matériau souple fibreux de type papier, carton (beige) ; matériau semi-dur de type enduit (beige) ; matériau souple fibreux de type papier, carton (marron) ; matériau semi-dur de type plâtre (blanc) (Présence d'amiante) - Phase 2 Matériau semi-dur de type plâtre (blanc) (Absence d'amiante)</p> <p><u>Analyse : P009</u> - Matériau de type peinture (blanc) ; matériau semi-dur de type enduit (blanc) ; matériau souple fibreux de type papier, carton (beige) ; matériau semi-dur de type enduit (beige) ; matériau souple fibreux de type papier, carton (marron) ; matériau semi-dur de type plâtre (blanc) (Présence d'amiante)</p>

Planche de repérage des matériaux et produits amiantés
Affaire	M7395578
Opération	FAITROP alexis
Site	324LAB0201
	9 SQUARE DROPSY
	77250 MORET SUR LOING
Date de réalisation	05/08/2021
Matériaux et produits contenant de l'amiante	
	Surface amianté
	Linéaire / paroi amianté (type 1)
	Linéaire / paroi amianté (type 2)
	Conduit amianté
Sondages destructifs / Prélèvements	
	Px Prélèvement Positif
	Px Prélèvement négatif
	S Sondage destructif
Types de murs	
	Mur Porteur
	Mur Cloison (type 1)
	Mur Cloison (type 2)
	Gaine technique
Eléments ou pièces non visités	
	Local non visitée
	Elément non visité

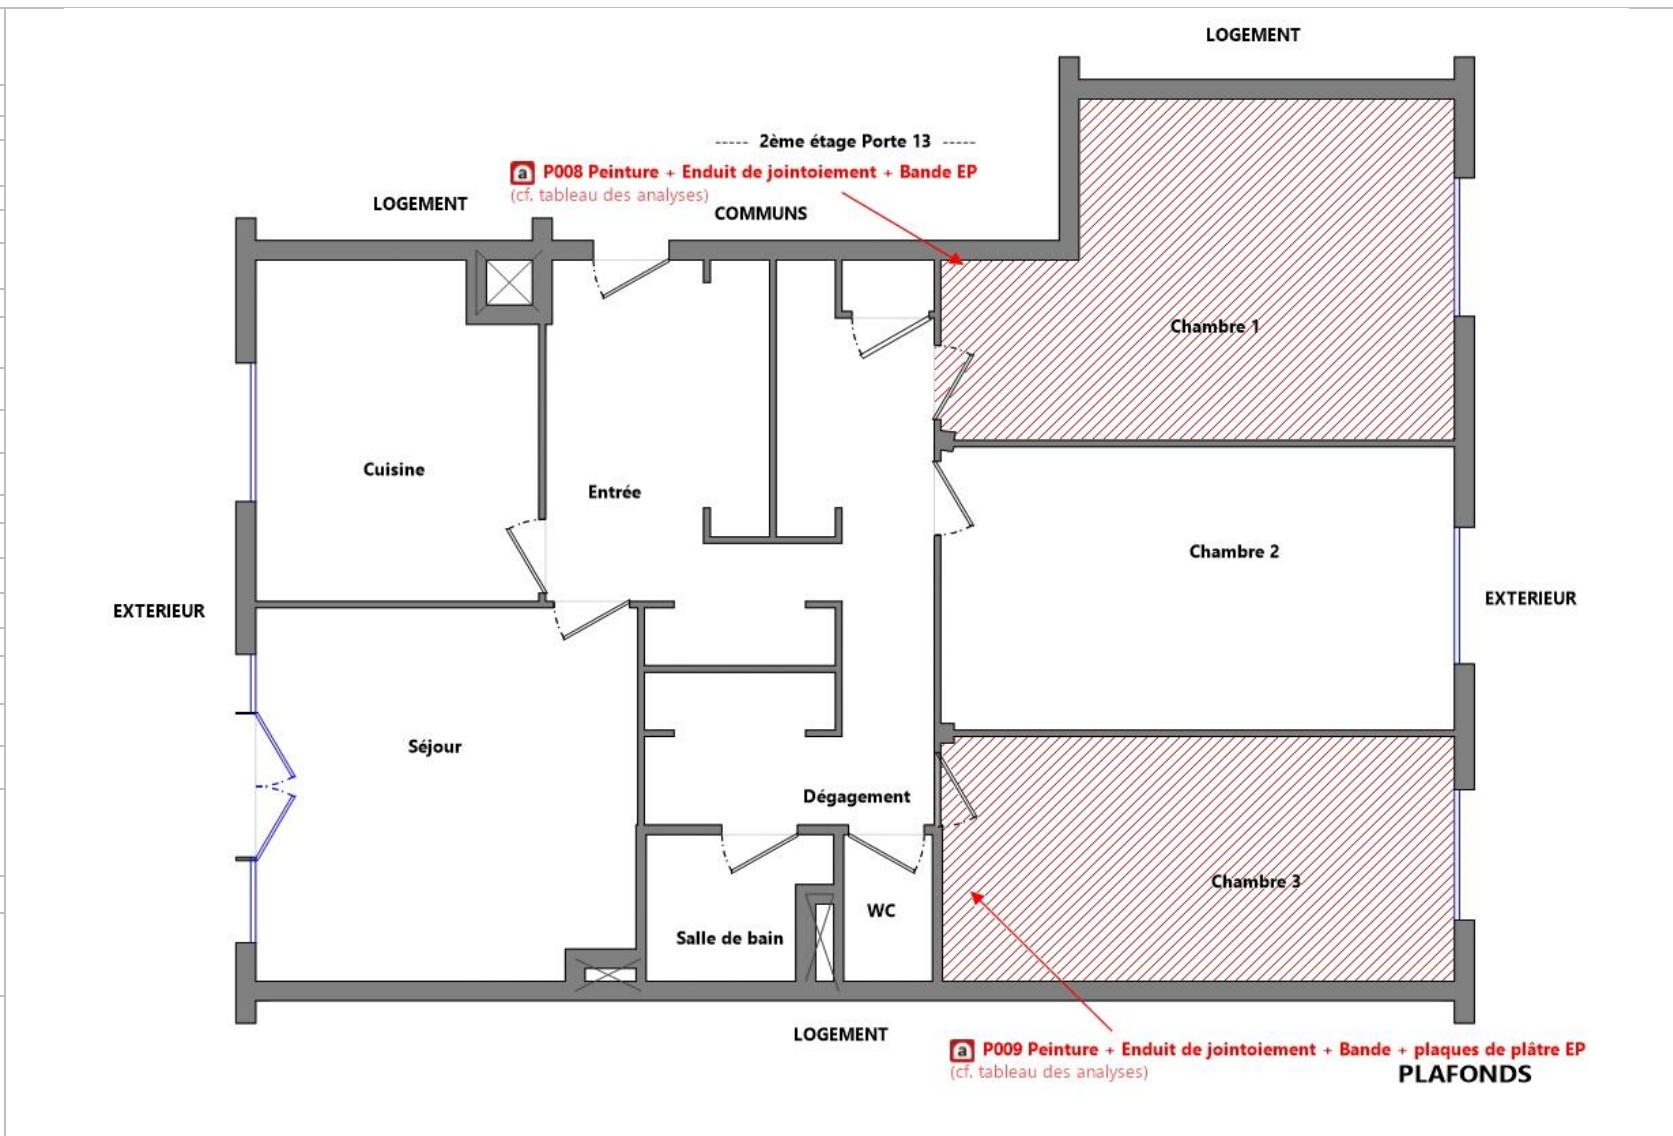
Planche de repérage des matériaux et produits amiantés
Affaire	M7395578
Opération	FAITROP alexis
Site	324LAB0201
	9 SQUARE DROPSY
	77250 MORET SUR LOING
Date de réalisation	05/08/2021
Matériaux et produits contenant de l'amiante	
	Surface amianté
	Linéaire / paroi amianté (type 1)
	Linéaire / paroi amianté (type 2)
	Conduit amianté
Sondages destructifs / Prélèvements	
	Px Prélèvement Positif
	Px Prélèvement négatif
	S Sondage destructif
Types de murs	
	Mur Porteur
	Mur Cloison (type 1)
	Mur Cloison (type 2)
	Gaine technique
Éléments ou pièces non visités	
	Local non visitée
	Élément non visité

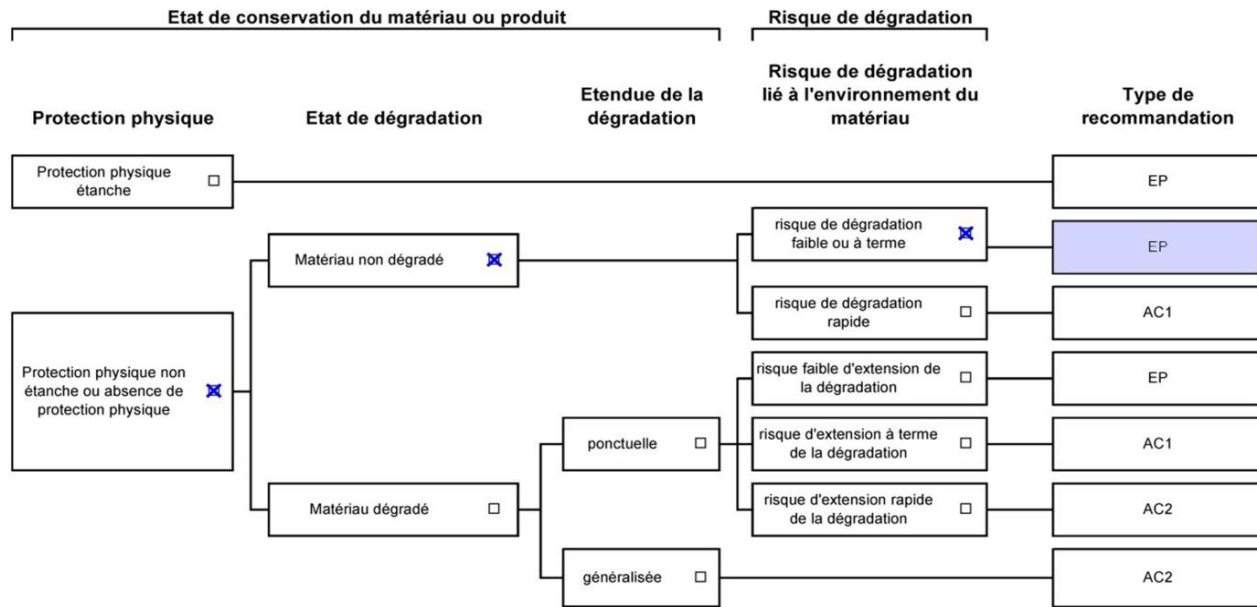
Bâtiment / local ou zone homogène : 2ème étage Porte 13 - Chambre 3

Identifiant Matériau : ZPSO003

Matériau : Peinture + Enduit de jointoiment + Bande + plaques de plâtre

Résultat EP (Z-III-RF)
